# Fiskvikhagen 27 7510 SKATVAL

## Tilstandsrapport Eierskifte

Boligtype: Fritidsbolig

Byggeår: 1975

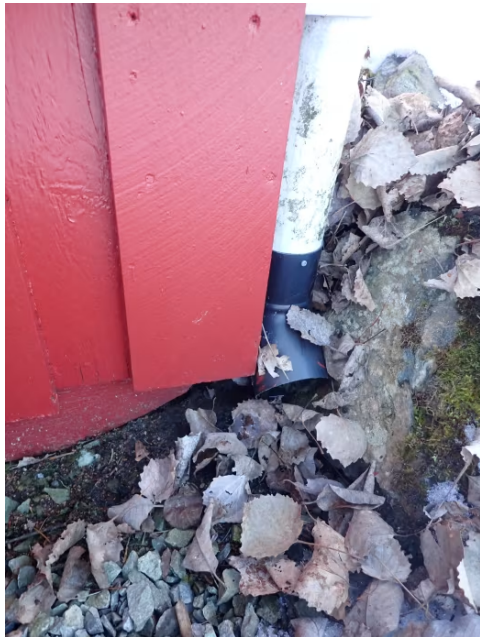
Utkast på nedløp ved vegg, stor fuktpåkjenning mot fundament.

Det er fall på terrenget inn mot fundament.  
Det er ikke fall på terreng på inngangssiden og dette sammen med taknedløp avsluttet over bakken medfører fuktbelastning på fundament.

Taknedløp bør etableres med utkast sammen med godt fall på terreng, eller ført i et lukket avløpsanlegg, slik at takvannet kontrollert blir ført bort fra bygningen.

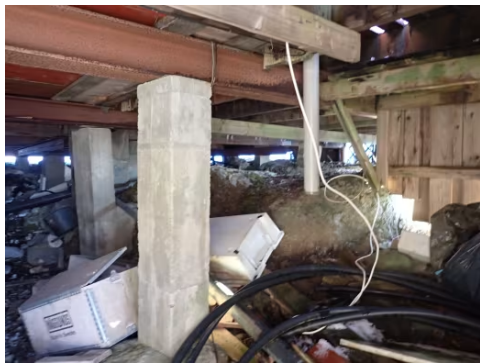
Pilarer/fundament med skjevheter.

Oppretting og forsterkning av fundamenter/pilarer er påregnelig.  
Riving av terrasse (er med råte) for bedre tilgang under bygningen må påregnes.

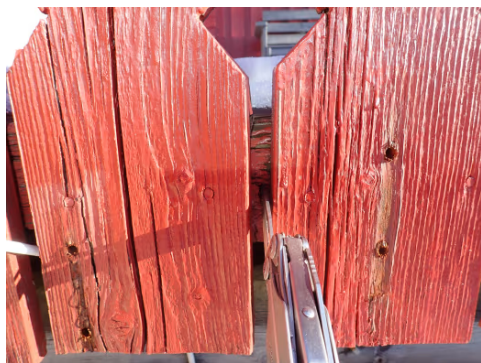
Råte i terrasse.

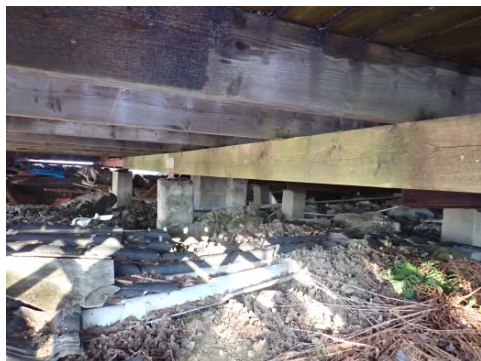
Det registreres skjevheter i konstruksjonen.  
Det registreres skjevheter i søyler og fundament, manglende understøttelse under bærende drager.

Manglende understøttelse under bærende drager.

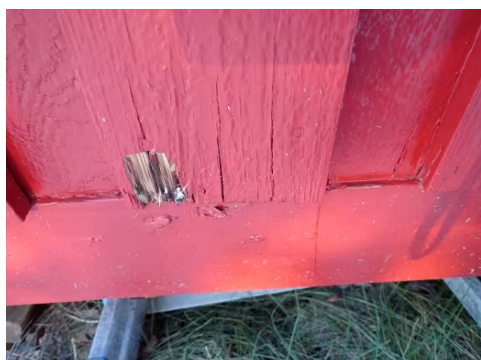
Kledning med råte.

Det registreres stedvis råteskader i trekledning.  
Det er ikke registrert bruk av musetetting mellom kledning og veggkonstruksjon.  
Kledning er flere steder for nært terreng med fare for fuktopptrekk og råte.  
Kledning er stedvis ikke renkappet i underkant.

Det anbefales å etablere musetetting bak kledning.  
Råteskadet trekledning må skiftes ut.  
Kledning må stedvis renkappes.

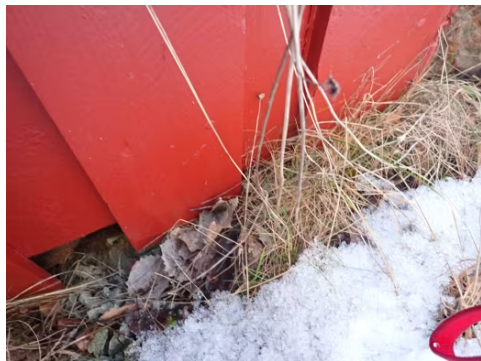
Kledning for nært terreng.

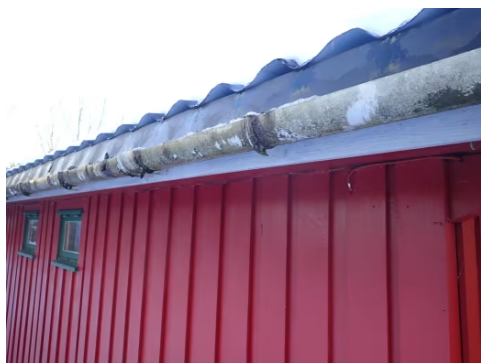
Takrenner er med stor slitasje og lekkasjer.

Renner/nedløp er slitte og har lekkasjer.  
Spillblekk blokkerer adgang ned i renner for takvann.

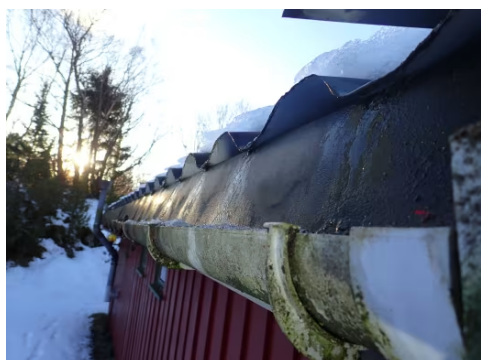
Spillblekk blokkerer for tilkomst av takvann ned i renne.

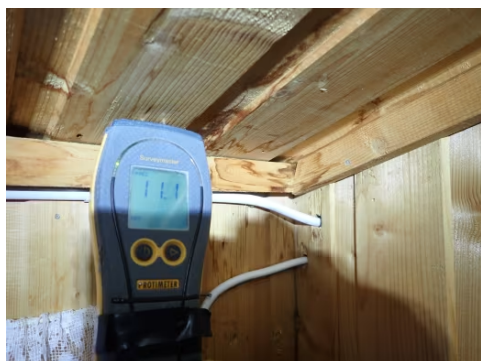
Eldre fuktmerker i innvendig panel på gang.  
Ingen tegn til fukt.

Takkonstruksjon er kontrollert på innvendige overflater, Utvendig overflate var snødekt.  
Det registreres innvendige eldre fuktmerker i trepanel i tak i gangen samt merker etter luftlekkasjer.  
Ingen tegn til fuktig treverk på befaringsdagen.

Lufting av takkonstruksjonen bør kontrolleres, eventuelt fysisk åpning for kontroll av oppbygning.

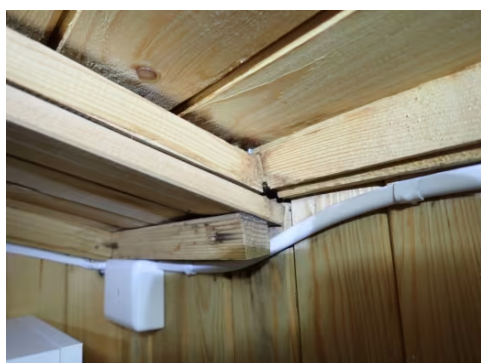
Sannsynlig luftlekkasje i innvendig tak.

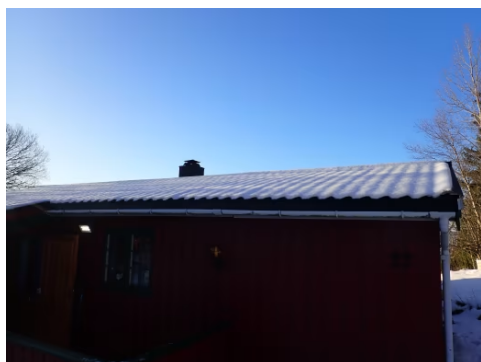
Snødekt takteking på befaringsdagen.

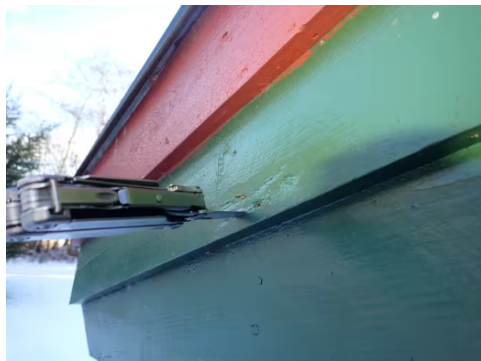
Råte i vindskier.

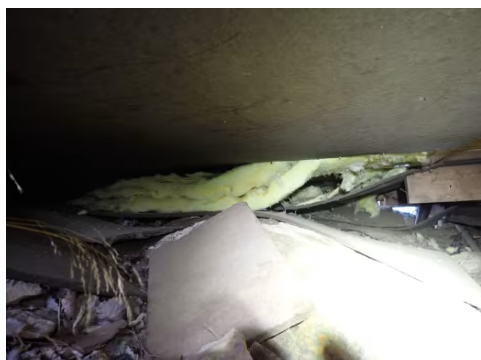
Under tilbygget soverom har stubbloftsplater løsnet og isolasjon har falt ut av konstruksjonen.

Det registreres stedvis knirk.  
Etasjeskille har store skjevheter, spesielt på stue. Med bruk av nivelleringslaser ble det registrert lokalt avvik på rommet over 20mm.  
Løse stubbloftsplater under del med tilbygget soverom.

Det må foretas tiltak for å utbedre årsak til skjevheter.  
Oppretting og avstiving av gulv samt utbedre område med løse stubbloftsplater.

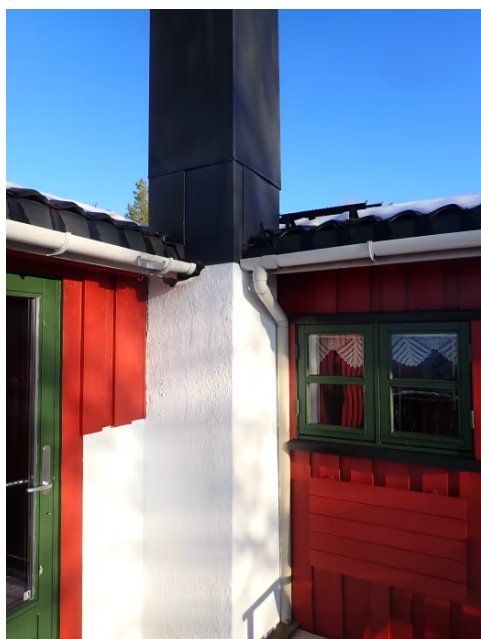
Pipe oppført utvendig.

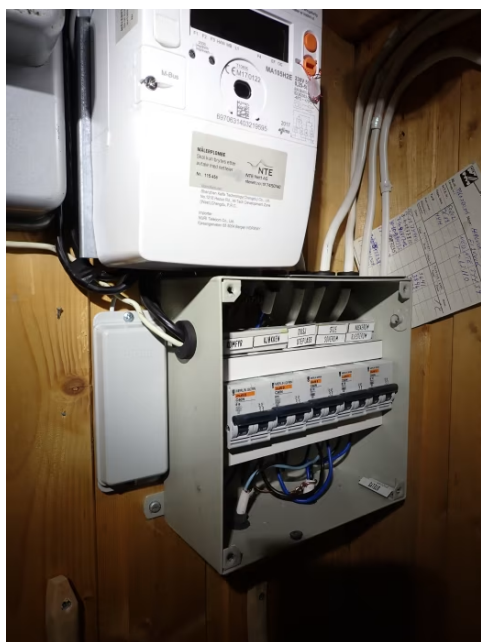
Sikringsskap i vindfang.
