# Tilstandsrapport

Enebolig

Storgata 35, 6230 SYKKYLVEN

# gnr. 14, bnr. 246

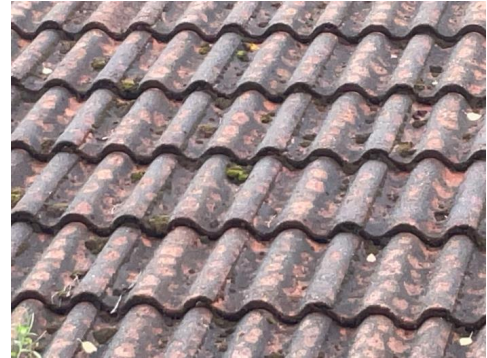
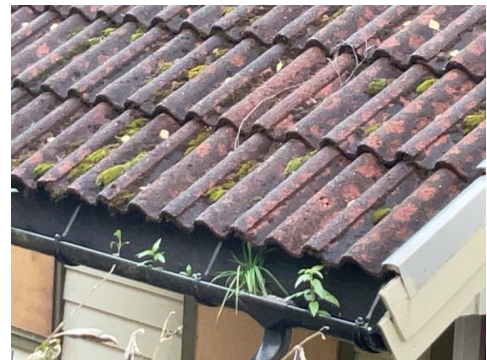
### ! TG 2 Nedløp og beslag

Det er observert renner og beslag av metall. Renner og beslag er med forskjellig alder.

- Det mangler snøfangere på hele eller deler av taket, men det var ikke krav om dette på byggemeldingstidspunktet.
- Det er påvist andre avvik:

Det er ved innvendig kontroll rundt pipen registrert/ målt forhøyde fuktverdier i himling, noe som tyder på utettheter ved pipebeslag eller pipekledning.

Det er påregnelig med utbedringer og reparasjon ved pipekledning/ beslag.

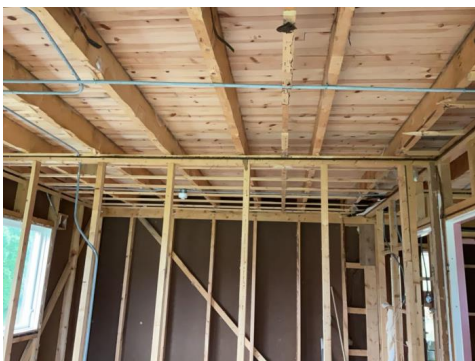
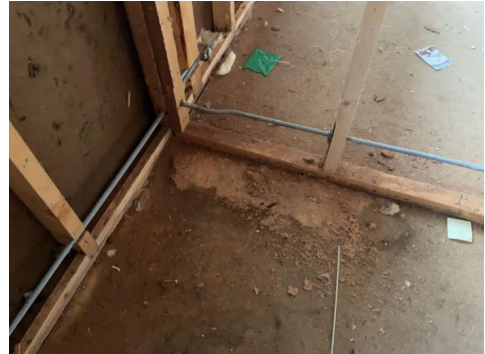
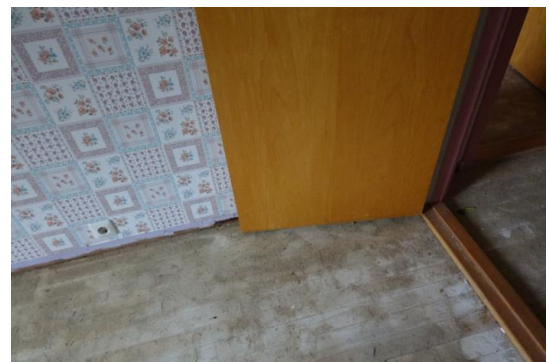
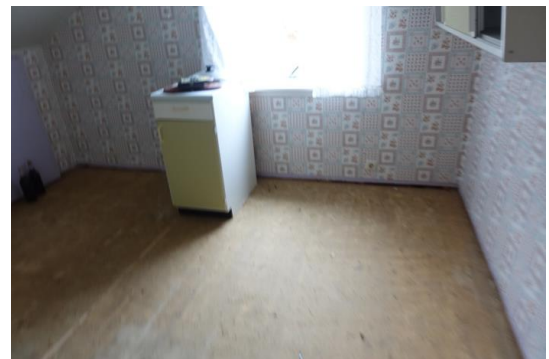
### ! TG 2 Etasjeskille/gulv mot grunn

I underetasjen er det betongplate, ellers er det etasjeskille av trebjelkelag.

- Målt høydeforskjell på over 15 mm gjennom hele rommet. Tilstandsgrad 2 gis med bakgrunn i standardens krav til godkjente måleavvik.

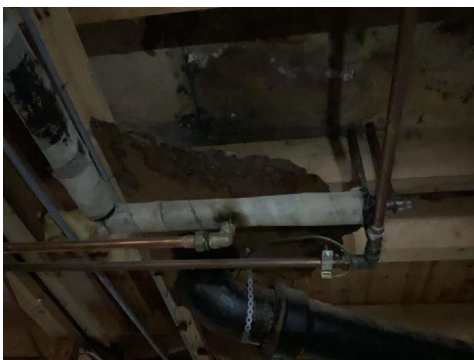
### Avløpsrør

Det er avløpsrør av støpejern fra byggeår på observerte steder.

- Det er påvist skader eller utettheter på sluk/avløp.

Resterende røropplegg i boligen må fjernes og det må legges nytt røropplegg i boligen i forbindelse med renovering/ gjenoppbygging. Dette gjelder også for bunnledninger.

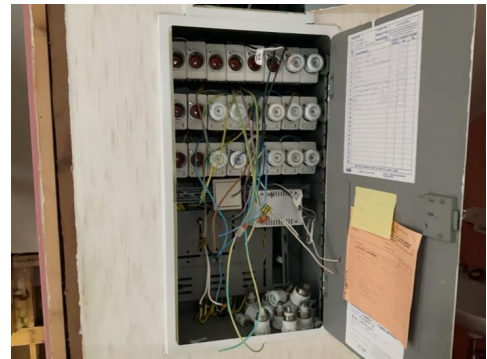
## ! TG 3 Branntekniske forhold

2. Er det skader på brannslukkingsutstyr eller er apparatet eldre enn 10 år?  
**Ja**
3. Er det mangler på røykvarsler i boligen iht. forskriftskrav på søknadstidspunktet, men minst Byggeforskrift 1985?  
**Ja**
4. Er det skader på røykvarslere?  
**Ja**

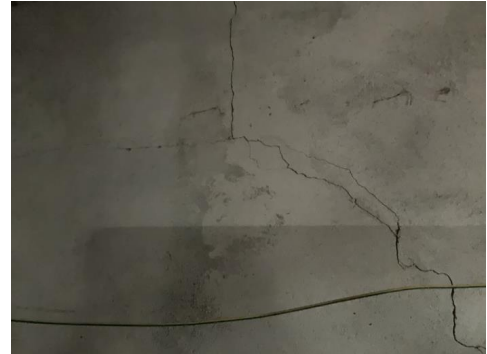
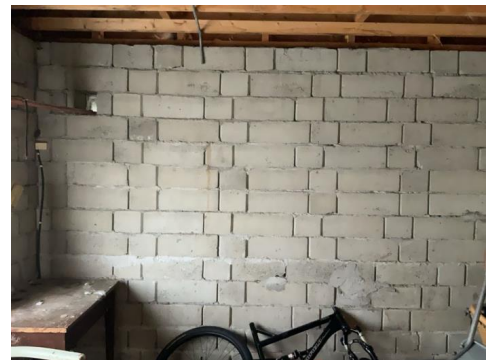
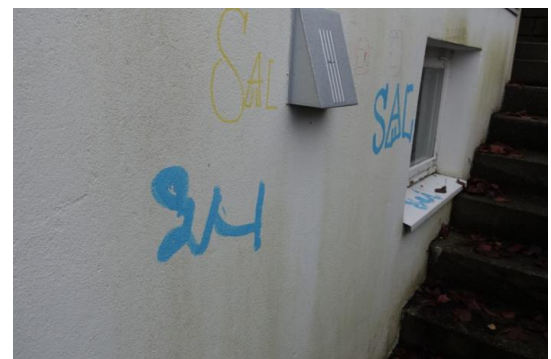
### TG 3 Forstøtningsmurer

Forstøtningsmurer er av betongstein.

Nivåforskjell på mer enn 0,5 meter der det er hardt underlag som betong, asfalt, steinheller og lignende, må sikres med rekkverk, gjerde, tett vegetasjon eller liknende slik at fallskader forebygges.
