# Tilstandsrapport

Risikovurdering for Anticimex boligselgerforsikring

Talvikbukta 65  
9540 TALVIK  
Gnr./Bnr.: 11/60  
Alta kommune

Befaringsdato: 17.10.2024

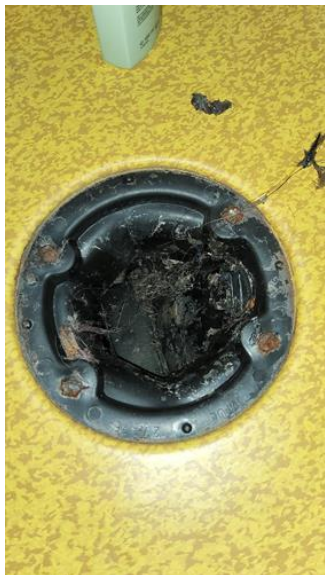
*Kommentar - [Sluk bad]*

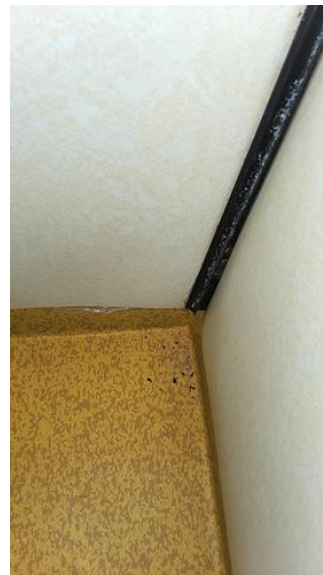
*Kommentar - [Skadet baderomsplate i dusj]*

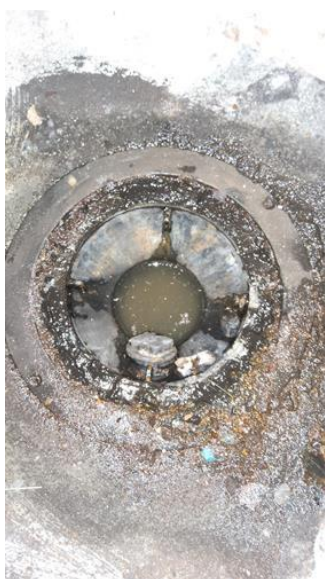
*Helhetsvurdering - [Sluk vaskrom]*

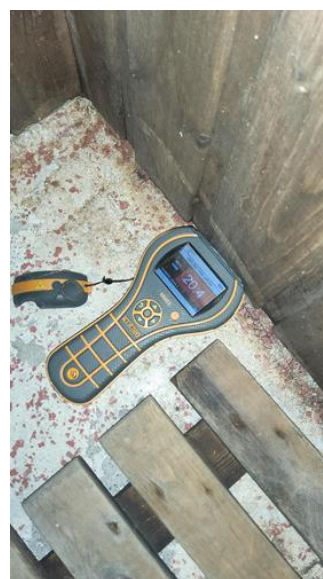
| TG 3 | Overflater vegger / himling | <p>Synlige fuktmerker på veggflater er registrert. Det ble målt betydelig høyt fuktinnhold i panel på vegg (piggmåling: 20,4 vektprosent). Det vurderes derfor at konstruksjonen med høy sannsynlighet har en pågående fuktskade som krever strakstiltak. Målingen gir kun et øyeblikksbilde av forholdene og kan for eksempel endre seg med årstider, fukt- og temperaturforhold. Skjulte eller bakenforliggende skader er høyst sannsynlig oppstått. Eksakt årsak er ikke kjent. Forholdet må sees i sammenheng med punkter "Rom under terreng" og "Drenering". Strakstiltak bør iverksettes.</p> <p>Underliggende sjablongmessig prisanslag gjelder for videre undersøkelser av fagkyndig.<br/>Sjablongmessig prisanslag: kr 10 000 - 50 000</p> |

*Overflater vegger / himling - [Fuktmåling badstue]*
