# Tilstandsrapport

Fritidsleilighet

Mosætervegen 602 C (913), 2636 ØYER

Befaringsdato: 04.06.2024

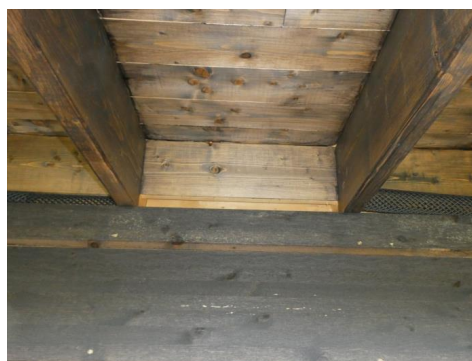
## TG 2 Takkonstruksjon/Loft

Netlon må justeres og festes.

Reklamasjonssak.

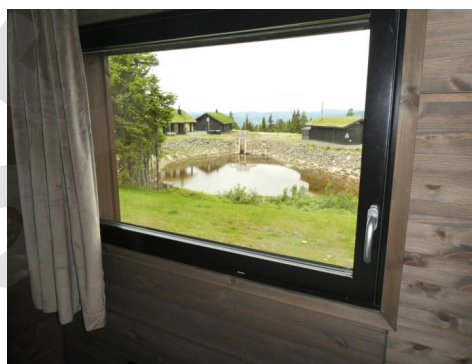
## ! TG 2 Vinduer

Skade i vinduskarm på soverom 2.

Vindu må justeres, reklamasjon.

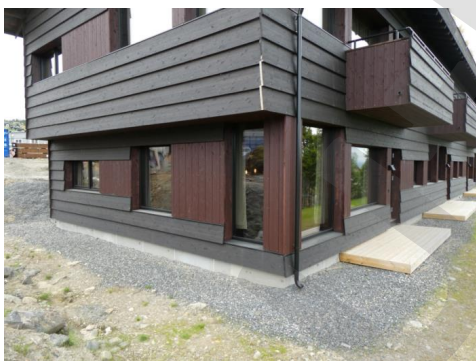
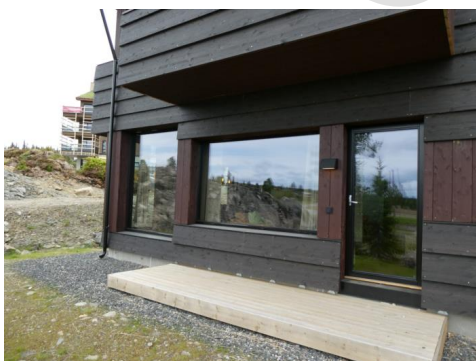
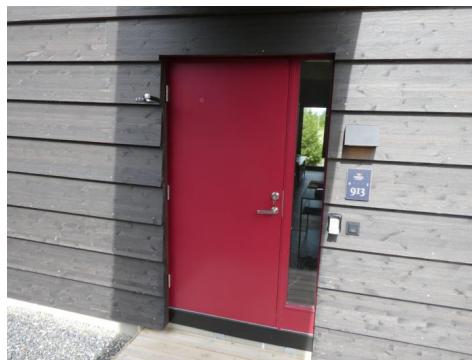
## ! TG 2 Dører

Liten skade i dørkarm utvendig.

Små sår/hakk i karm utvendig. Lite klem på pakning (justering).

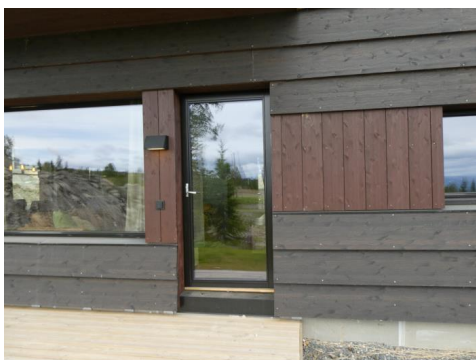
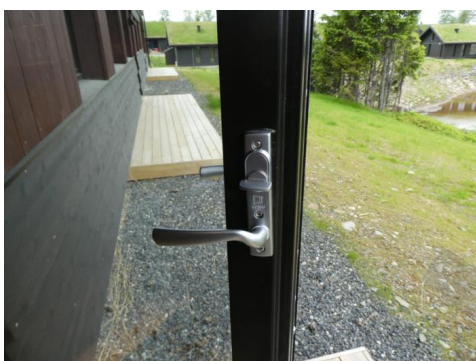
## ! TG 2 Dør- balkongdør

Vedlikehold.

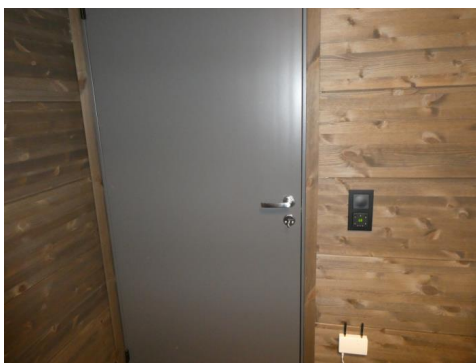
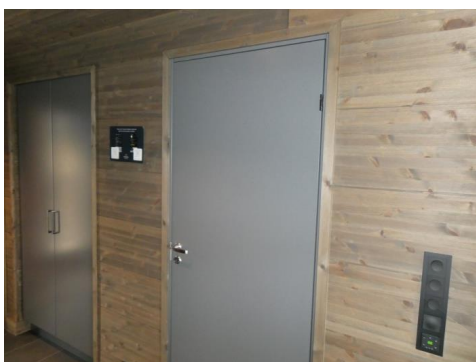
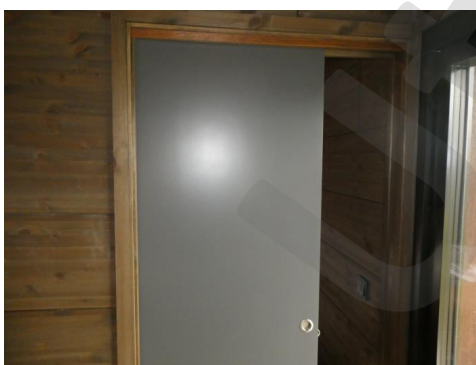
## ! TG 2 Innvendige dører

- Det er påvist avvik som tilsier at det bør foretas tiltak på enkelte dører.
- Det er avvik:

Skruer må etterstrammes og dørskilt justers.  
Skyvedører til soverom 2 må justeres og så er det skade på dørskilt  
skyvedør på soverom siden.

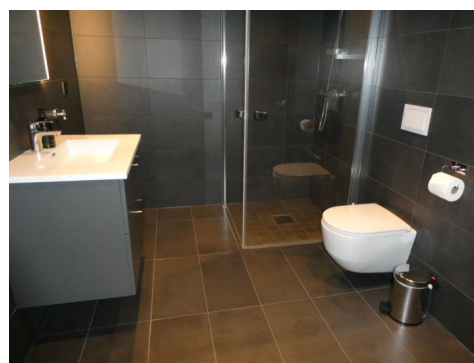
## ! TG 2 Andre innvendige forhold

Gerikter på dør på badene er dårlig festet/lagt mellom stiftene samt ikke festet mot flisene (reklamasjonssak)  
Liten ripe i dør garderobeskap entre.  
Skyvedør til soverom 2 står litt skjevt, det er en liten skade i dør garderobeskap på soverom 2.

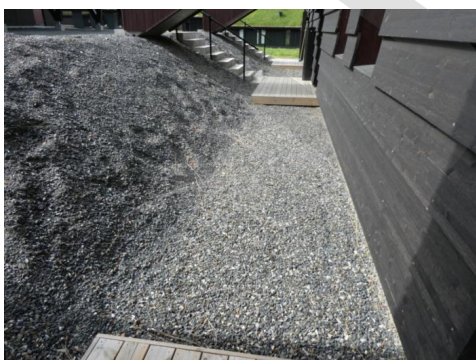
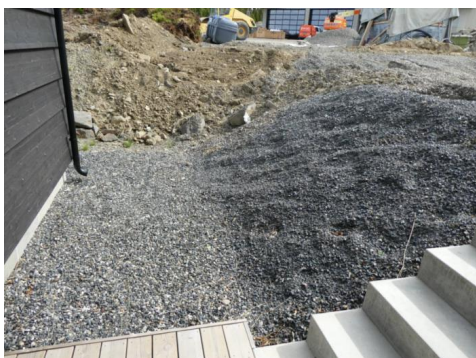
## ! TG 2 Terrenghorhold

Tomt i svakt nord/vestvendt terreng.  
Eiendommen ligger innenfor aktsomhetsområde for flom nivå 2 av 6.

Eiendommen ligger innenfor område definert med fysisk risiko for overvann og aktsomhetsområde for flom (bekken er sikret og steinsatt slik at det er svært lite sannsynlig med skader på bygninger i område)
