Tilstandsrapport

Fritidsleilighet

Mosætervegen 602 E (922), 2636 ØYER

Befaringsdato: 31.05.2024

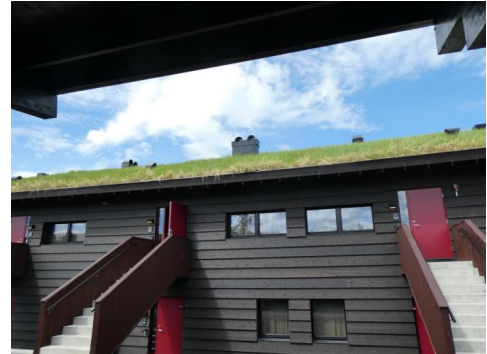
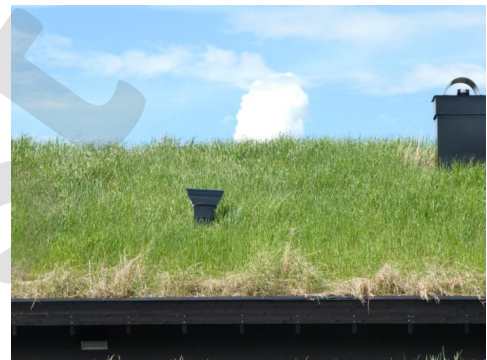
! TG 2 Nedløp og beslag

Innebygde takrenner med nedløp via 75 mm stål. Avløp avsluttet med utkast på terreng i 1. etg.

- Det bør lages system for bortledning av vann fra taknedløp ved grunnmur.
- Stigetrinn for feier må monteres.

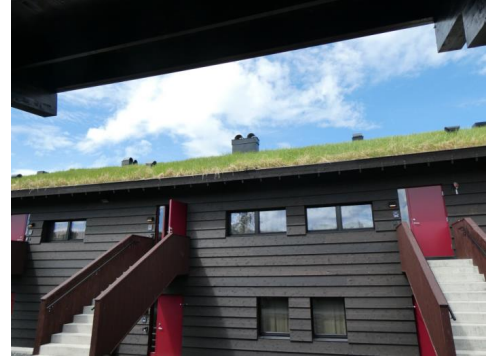
TG 2 Takkonstruksjon/Loft

- Det er avvik:
Netlon i luftspalt er ute av posisjon.

- Tiltak:
Netlon må justeres og festes.
Reklamasjonssak.

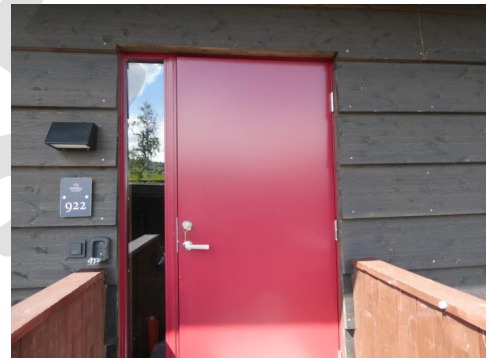
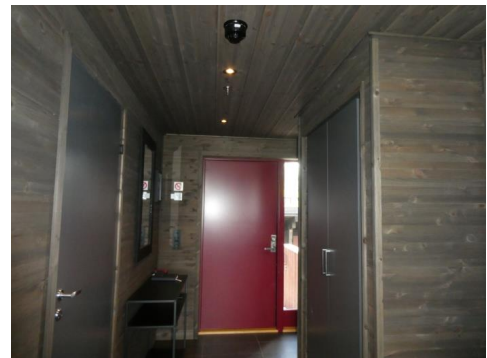
Ytterdør må justeres, eikelist innvendig er løs. Reklamasjons sak.

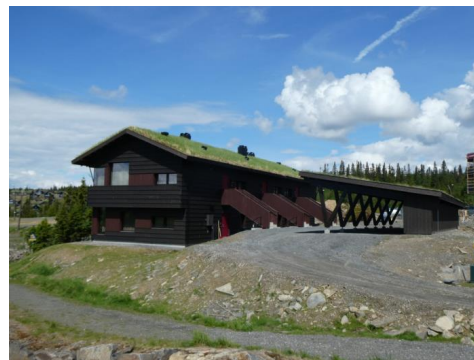
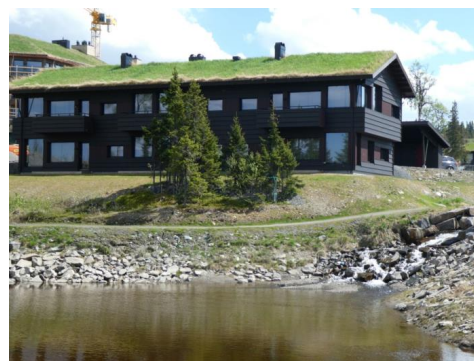
TG 2 Terrenghorhold

Eiendommen ligger innenfor område definert med fysisk risiko for overvann og aktsomhetsområde for flom (bekken er sikret og steinsatt slik at det er svært lite sannsynlig med skader på bygninger i område)
