Tilstandsrapport

Fritidsleilighet

Mosætervegen 602 E (922), 2636 ØYER

Befaringsdato: 31.05.2024

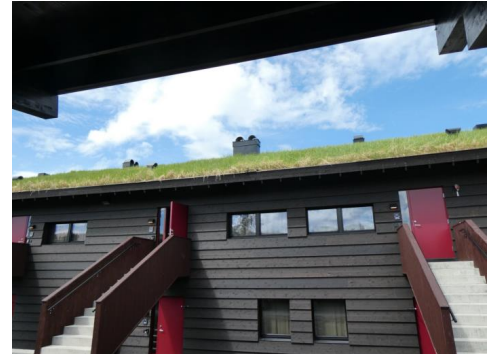
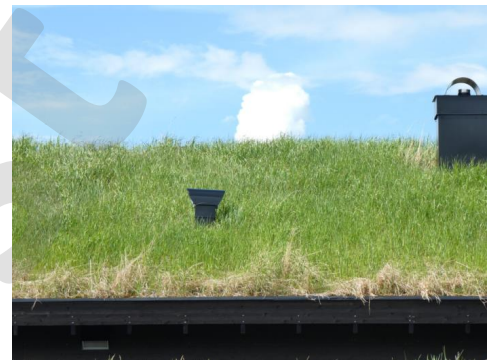
! TG 2 Nedløp og beslag

Innebygde takrenner med nedløp via 75 mm stål. Avløp avsluttet med utkast på terreng i 1. etg.

- Det bør lages system for bortledning av vann fra taknedløp ved grunnmur.
- Stigetrinn for feier må monteres.

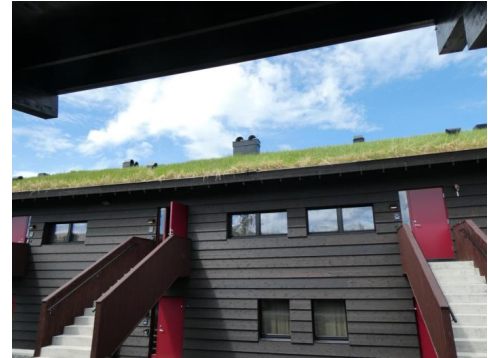
TG 2 Takkonstruksjon/Loft

- Det er avvik:
Netlon i luftspalt er ute av posisjon.

- Tiltak:
Netlon må justeres og festes.
Reklamasjonssak.

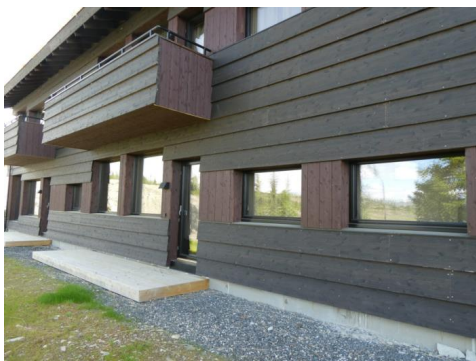
TG 2 Terrenghorhold

Eiendommen ligger innenfor område definert med fysisk risiko for overvann og aktsomhetsområde for flom (bekken er sikret og steinsatt slik at det er svært lite sannsynlig med skader på bygninger i område)
