Tilstandsrapport

Enebolig

Åsveien 10, 8450 STOKMARKNES

Befaringsdato: 28.10.2024

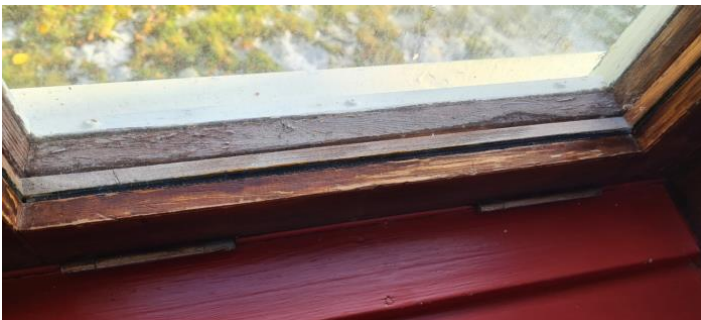
Dører

Bygningen har malt hovedytterdør med sidefelt, skyvebalkongdør i malt tre og enkle bi-inngangsdører i tre.

- Karmene i dører er værslitte utvendig og det er sprekker i trevirket.

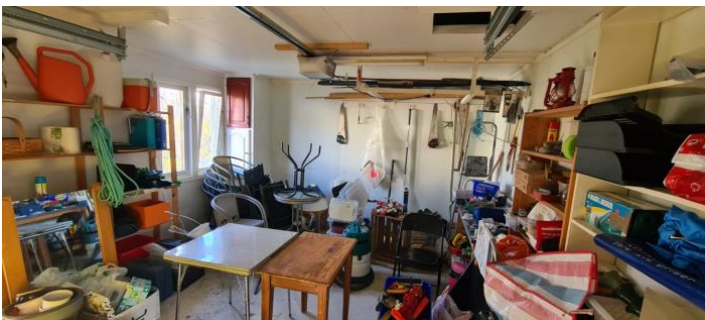
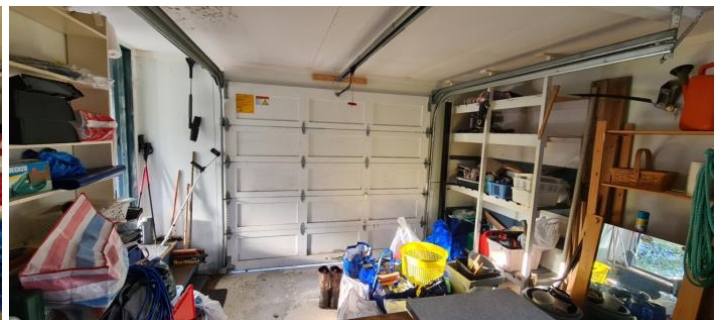
Garasjen har betonggulv, og innvendig kledning av malte plater.
Det er motorisert leddport i tre, gangdør i tre og to garasjevinduer.
I himlingen er det spor etter gammel vannskade, som i hht. huseier er utbedret.

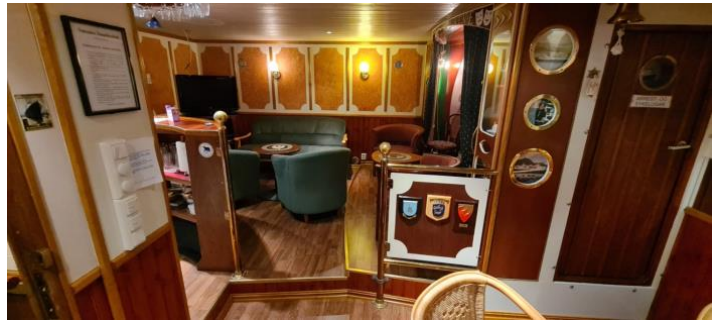
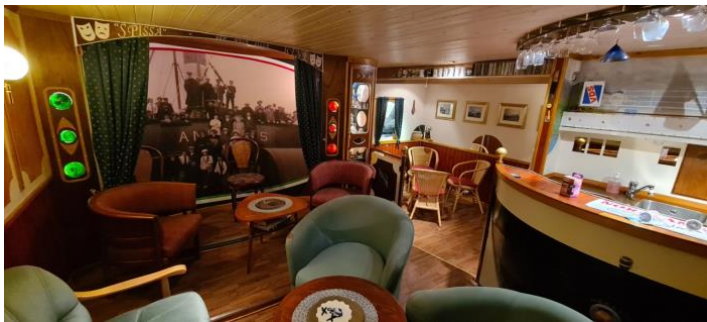
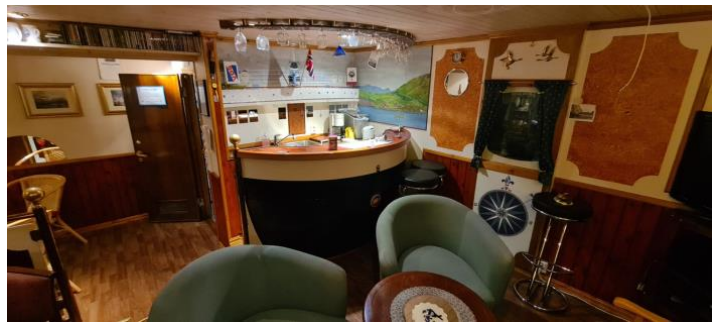
Kjellerstue

Det er i kjelleren (pan 1) innredet en unik kjellerstue i "hurtigrute-stil".
Rommet har varierende takhøyde, helt ned til 1,9 m.

Huseier opplyser at det i perioden mellom opprinnelig og oppdatert Tilstandsrapport har oppstått en mindre vannlekkasje i kjellerstua. Lekkasjonen oppstod i f.b.m. ett avløpsrør, og medførte noe vannsøl. Forholdet er utbedret ved at lekkasjonen er tettet av rørlegger, og deler av gulvet i kjellerstua er byttet.
