Tilstandsrapport

Enebolig

Kringelveien 31, 8407 SORTLAND

Befaringsdato: 09.10.2024

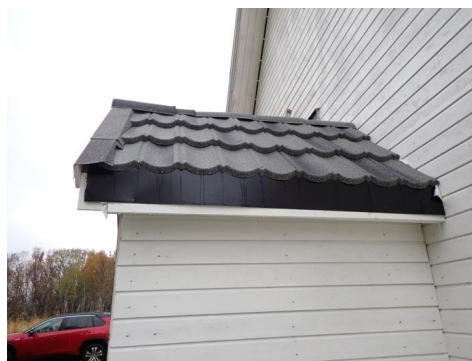
Det er ikke lagt beslag i overgang vegg/tak på overbygg over kjellerinngang. Dette bør gjøres. Det er heller ikke montert takrenner her, noe som vi medføre økt belastning på kledning. Ifølge hjemmelshaver er "Tyvek tapet inn til vegg".

Manglende beslag i overgang vegg/tak

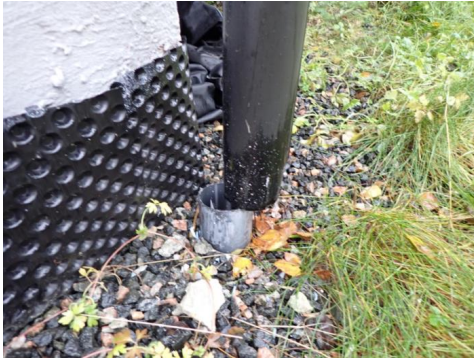
Taknedløp treffer ikke rør i bakken

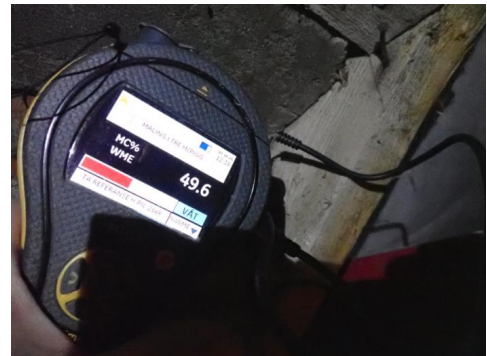
Fuktsøk viser opp mot 50 % RF ved pipa. Det ble ikke funnet skader utvendig som kan forklare fuktnivået. På andre kontrollerte punkter var det rundt 20 % RF. Normalen for uttørket materiale ligger på 8 % eller lavere.

Høyt fuktnivå ved pipa

Fuktnivå ved pipa bør holdes øye med. Utvidet utvendig kontroll og eventuell utbedring kan ikke utelukkes.

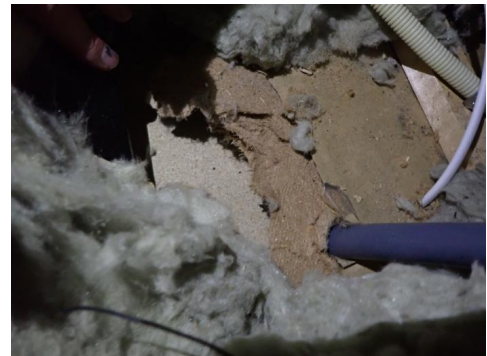
Ingen synlig diffusjonssperre

Isolasjon i horisontal del bør byttes ut.

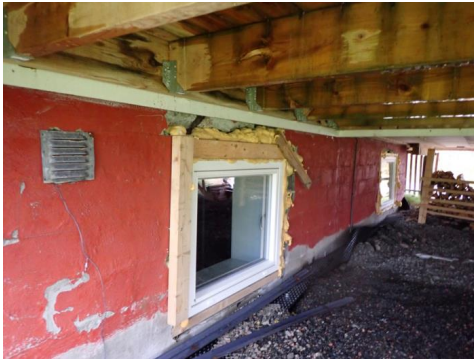
Utvendig omramming mangler

Selv om vinduene ligger under veranda og er mindre utsatt for vær og vind, bør utvendig omramming ferdigstilles.

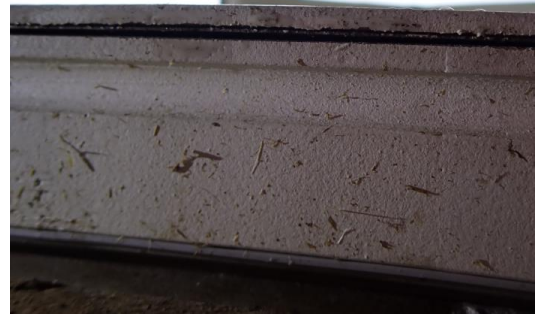
Skade i terskel.

Begynnende utvendig fuktskade i dørbblad.

Begynnende fuktskade i dørbblad (sett fra undersiden)

Døren bør vurderes byttet.

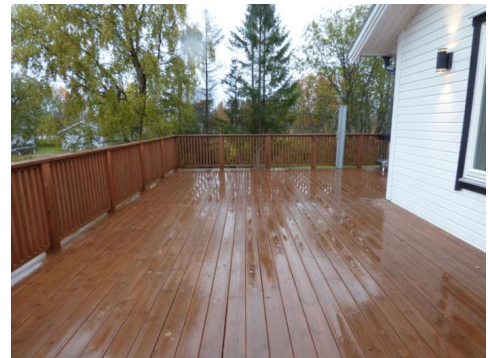
Veranda mot vest og nord

For å tilfredsstille dagens krav må høyden på rekkverket være 100 cm.

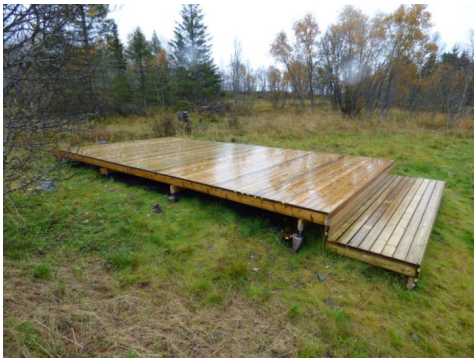
Platting i tre øst for gårdsplass.
Det er ikke montert rekkverk, men avstand til bakkenivå er såpass liten at det ikke regnes som et avvik.
Det mangler 2 bord i dekke helt mot øst.

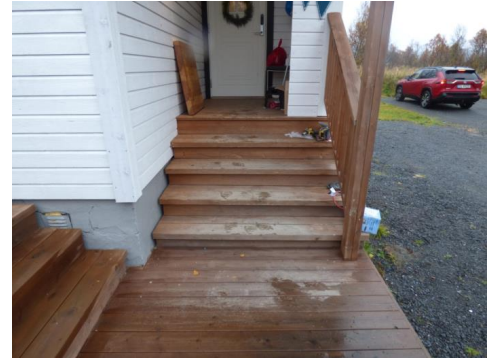
Trapp til overbygd inngangsparti

Vurdering av avvik:
• Rekkverkshøyder er under dagens forskriftskrav til rekkverk i trapper.
Høyde på rekkverk er ca 87 cm, dagens krav er 90 cm.

Strengt tatt bør rekkverket heves til 90 cm, men avviket er såpass lite at det ikke anses som vesentlig.

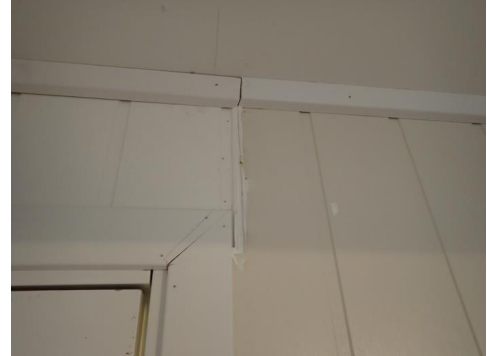
Enkelte mindre merker i vegg i gang, noe større merker i stue ved nedgang til kjeller.

Eksempel på mindre avvik (stue ved kjellernedgang)

Ovennevnte avvik er ikke nok til å gi en total TG2 for etasjen. Mindre, lokale utbedringer må påregnes.

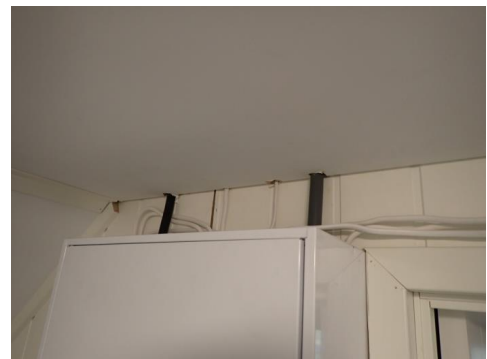
Enkelte merker/mindre skader i vegg i gang og soverom mot nord.

Eksempel på manglende finish

Lokale utbedringer. Boden bør pusses opp.

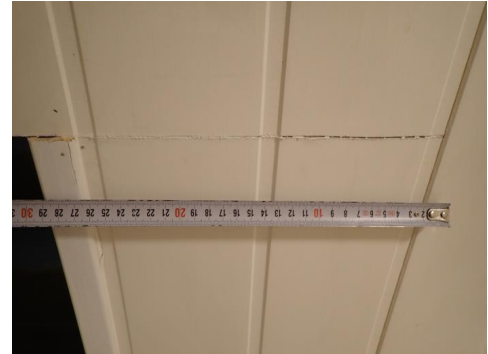
- Det er gjennom hulltaking påvist høyt fuktnivå inne i trekonstruksjonen i hulltakingen, men ikke påvist fuktskader i dette området. Høy luftfuktighet kan over tid føre til muggvekst eller sverting av materialer. Samtidig kan materialer og konstruksjoner bli ødelagt.
- Det er påvist andre avvik:

Det ble også foretatt fuktsøk på gulv, som viser forhøyet fuktverdi i flere rom. Dette kan skyldes naturlig avdampning fra bakken, trolig er det ikke lagt plast i grunnen.

Stedvis mindre merker/småskader/noe manglende finish i vegg og gulv. Det er ikke lagt laminat under VV-bereder.

Eksempel på avvik

- Andre tiltak:
- Det påviste fuktnivå gir grunn til å overvåke konstruksjonen jevnlig for å se utvikling over tid, og eventuelt foreta tiltak for å unngå fuktskader.

Resterende avvik er av en slik art at de kan tas ifm en fremtidig oppussing.

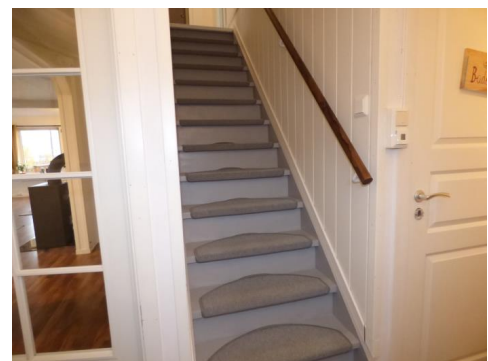
Tett trapp til loft

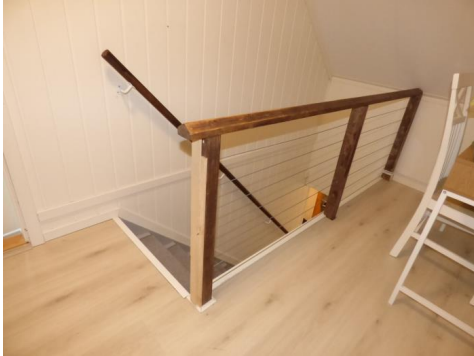
Wire i rekkverk

Det bør samtidig vurderes å bytte ut wire i rekkverk med et annet materiale.

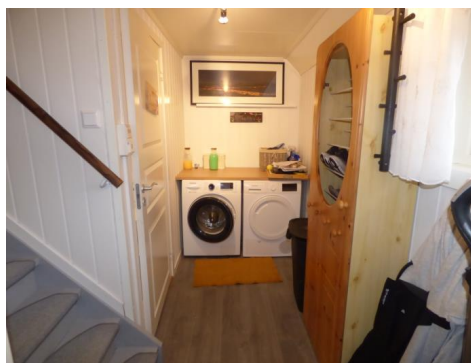
Det er ikke sluk i rommet. Det er montert fuktføler som stenger tilførsel av vann ved lekkasje.

Det er imidlertid bare tilførsel av vann som stenges; ved lekkasje fra avløp kan mye vann renne ut i gangen.

Vaskemaskin i gangen

Plassering av vaskemaskin bør vurderes.

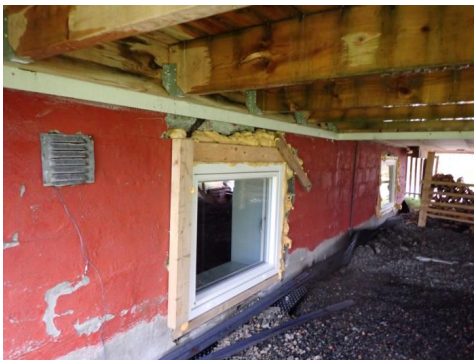
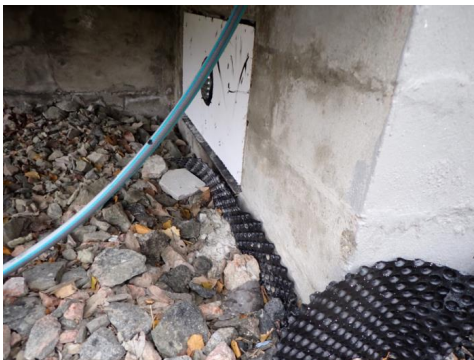
Innpussingslist mangler

Innpussingslist bør monteres.

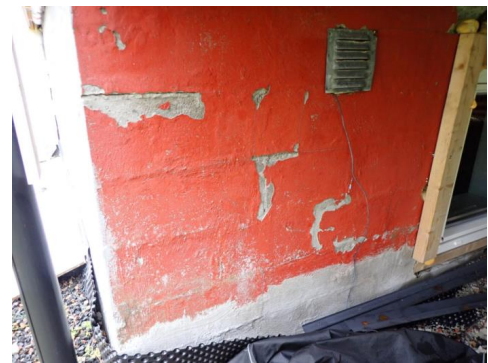
Stedvis noe mindre oppsprekking og flassing i puss. Også noe mindre oppsprekking mellom betongstein, f.eks ved hjørne mot sørvest. Gamle vindushull er kledd igjen utvendig med plater. Oppsprekking mellom mur og gammel betongtrapp (øst). Dette er av mindre betydning. Enkelte hull etter gamle ventilene er fylt med fugeskum. Dett vil i løpet av noen år "spises opp" av vind og vær. Hvis ventilene ikke skal være i bruk, bør de tettes med f.eks betong.

Eksempel på oppsprekking

Skader/oppsprekking bør utbedres.

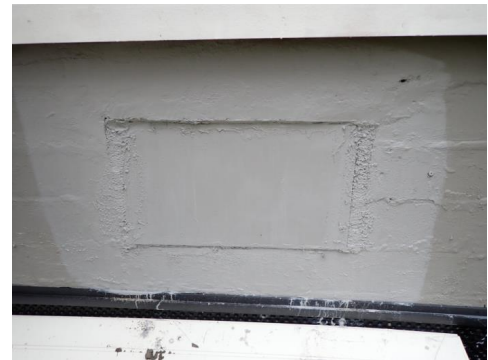
Gammelt vindushull kledd med plater

Gamle vindushull bør tettes/fylles med lettklinkerblokker og pusses.
