# Svingen 25

Befaringsdato: 08.10.2024

Rapportdato: 24.10.2024

Eiendommen beliggende på Breisås.  
Bolig oppført i 1979 med tilbygg og modernisering i perioden  
2014-2018.

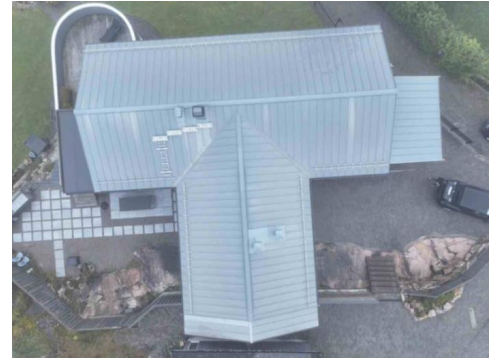
Taktekking

Tak med stålplater av typen clickfals med underliggende papp/undertakstduk fra 2014. Pannebord og vindski i malt utførelse. Tak er inspisert med drone.

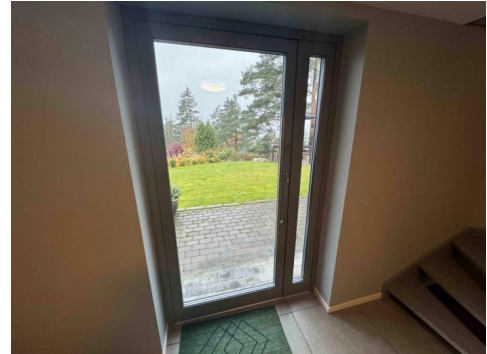
1. Ytterdør tetter svakt til karm. Påregnelig med luftlekkasje grunnet synlige åpninger mellom karm og dør.
2. Innfesting av håndtak er defekt.
3. Verandadør med fuktslitasje av utvendig panel og løs dørvrider/lås.

Ytterdør med luftlekkasje og defekt håndtak.

Ny eier må skifte dører.

Kostnadsestimat: 10 000 - 50 000

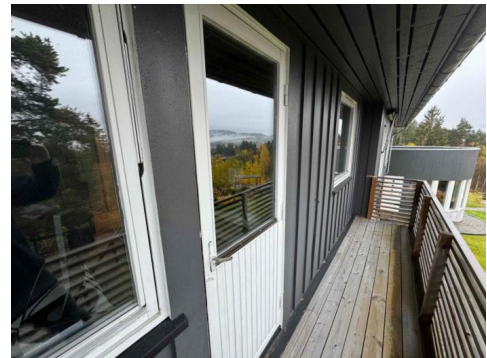
Verandadør med skader.

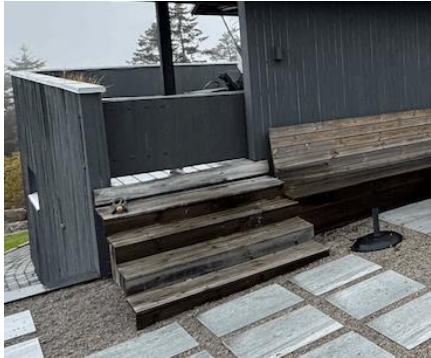
1. Rekkverk mangler på begge trapper.
2. Flis i trinn er løse og noen flis har brekkasje. Utvendig flis på betong har generelt en kort levetid grunnet vann og frost på vinterstid.

Trapp mangler rekkverk

1. Ny eier må etablere rekkverk.
2. Ny eier må reparere flis med skade i trapp.

Kostnadsestimat: 10 000 - 50 000

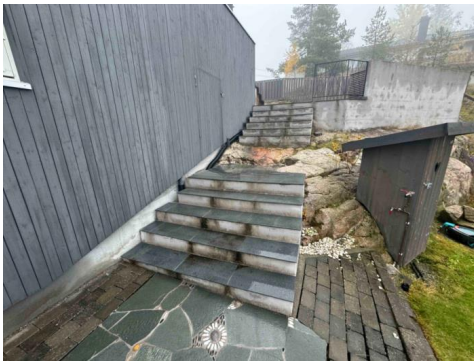
Trapp mangler rekkverk og har skade i flis

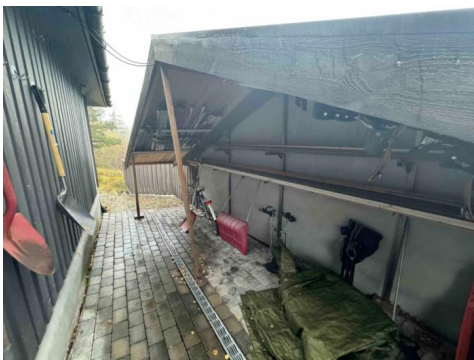
Takutstikk med provisoriske søyler

Takutstikk må sikres med fastmonterte søyler og fundamenter for å unngå sammenbrudd.

**Kostnadsestimat: 10 000 - 50 000**

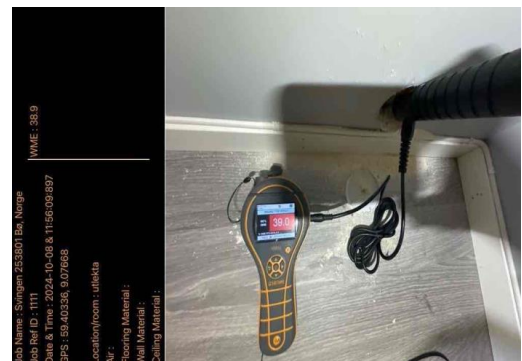
Det er fuktighet i nedre del av murvegg og betonggulv. Dette skyldes kapillært oppsug fra grunnen og svikt i drenering. Dette er normalt i eldre boliger som følge av manglende kapillærbrytende (plast) sjikt mot grunn.

Ved hulltaking i panelvegg og med bruk av fuktmåling i bunnsvill ble det registrert fuktighet i bunnsvill. Måten yttervegg er oppbygget er i dag ikke en anbefalt løsning.

Fuktmåling med fuktighet

Det anbefales å rive alt av trevirke mot grunnmur i kjeller, da veggen har høye fuktverdier og feil oppbygging.

**Kostnadsestimat: 10 000 - 50 000**

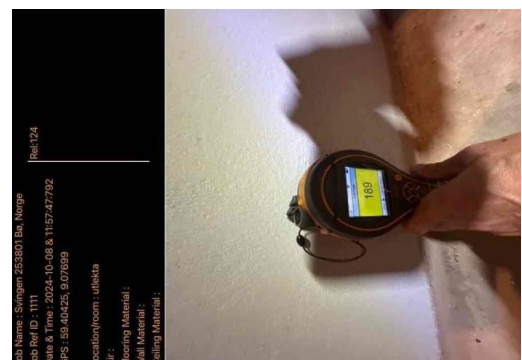
Fuktsøk på muroverflater med moderat fukt

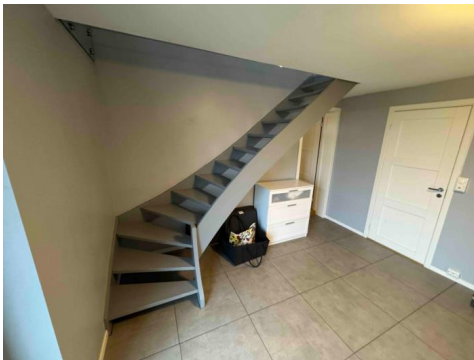
Trapp mangler rekkverk

Ny eier må montere rekkverk. Dagens krav til åpninger i trapper og rekkverk er maks. lysåpning 10 cm. Krav til rekkverkshøyde er min. 90 cm og det skal være håndløper på begge sider. Forholdet anbefales utbedret på generelt grunnlag mtp sikkerhet.

**Kostnadsestimat: Under 10 000**

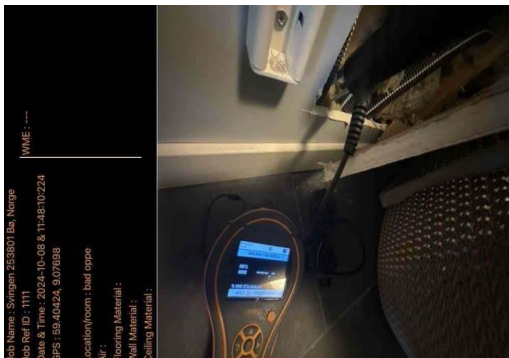
Det er utført i luke i vegg bak våtsone. Ved fuktmåling ble det ikke målt fuktighet i bunnsvill. Fuktmåling utført fra gang.

Fuktmåling uten fuktighet

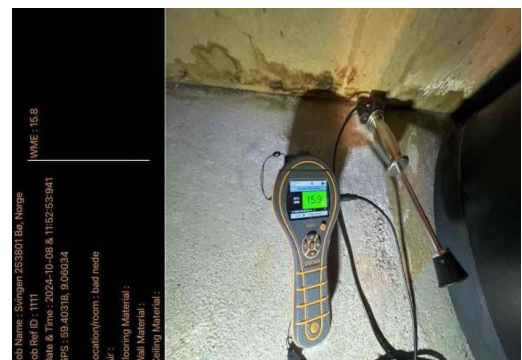
Ved fuktmåling ble det ikke målt fuktighet men det er synlig fuktskader i plater. Fuktmåling utført fra vaskerom.

Med fuktmåling på vegg ble det påvist fuktighet. Årsaken er ukjent men det antas drypplekkasje fra vannrør/eldre vv-bereder. Fuktighet har medført synlig skader på plater.

Fuktighet på veggplater

Våtrommet må oppgraderes for å tåle normal bruk etter dagens krav.
