# Tilstandsrapport

📍 Elisenbergveien 19 B, 0265 OSLO

# gnr. 212, bnr. 257, snr. 5

Rapportdato: 19.05.2025

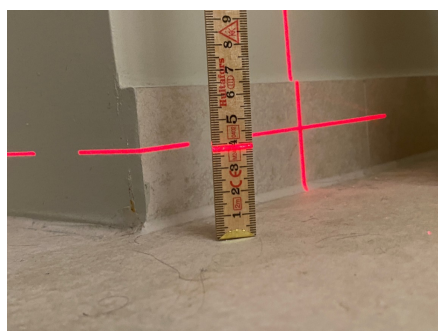
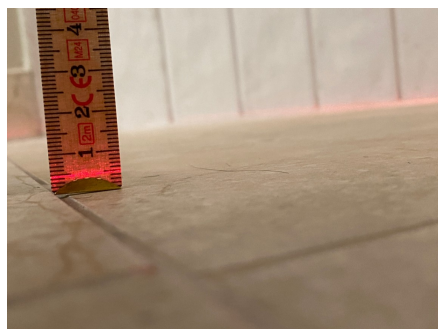
Merknad:

Noe begrenset oppkant ved nedsenk, men tilstrekkelig fall mot sluk.

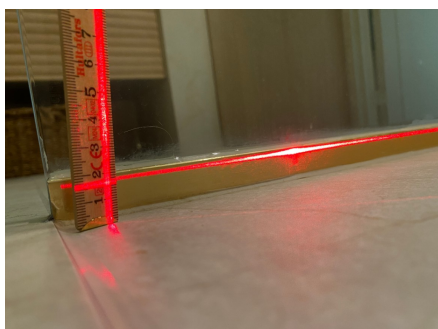
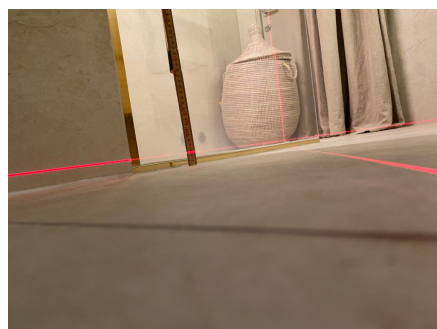
Noe begrenset oppkant ved nedsenk, men tilstrekkelig fall mot sluk.

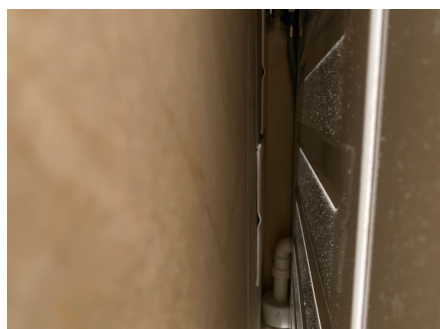
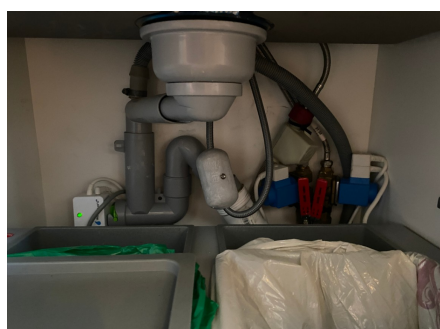
Skjulte og åpne avløpsrør i plast.
