Tilstandsrapport

Enebolig

Fjellveien 17, 8430 MYRE

Befaringsdato: 03.07.2024

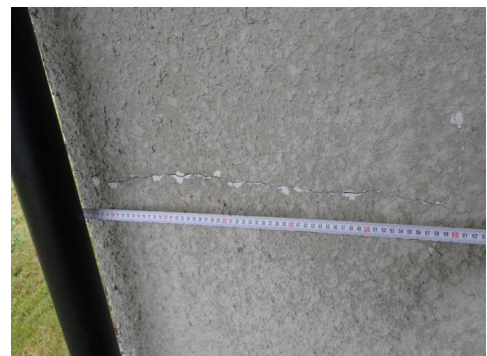
- Det er påvist sprekker i murte/pussede fasader.

Noe oppsprekking i vegg, ved hjørne mot sør/sørøst. Også mindre sprekke under vindu mot sørvest.

Sprekk ved hjørne mot sør/sørøst

- Lokal utbedring må utføres.

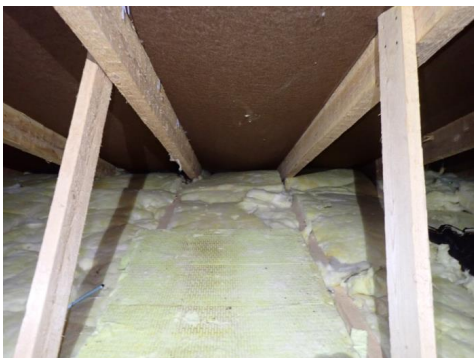
- Det er begrenset/dårlig ventilering av takkonstruksjonen.
- Det er påvist andre avvik:

Dårlig/ingen lufting langs raft

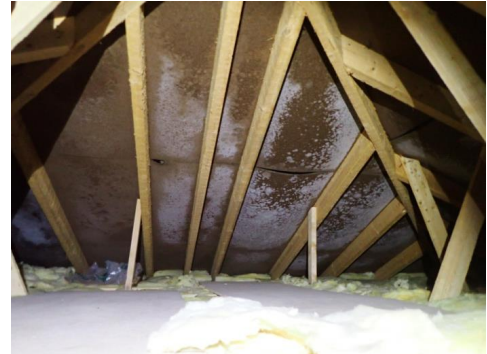
Til dels mye fuktmerker/mugg i undertak i del mot nord. Lufteventil for avløp (Duroventil) er plassert i dette området og kan være årsaken.

Fuktmåling i trekonstruksjoner viser generelt noe mer fuktighet (opp mot 10 % RF) enn det som er normalt for uttørket materiale (under 8 %) på et luftet kaldloft.

Kondensmerker/mugg i undertak

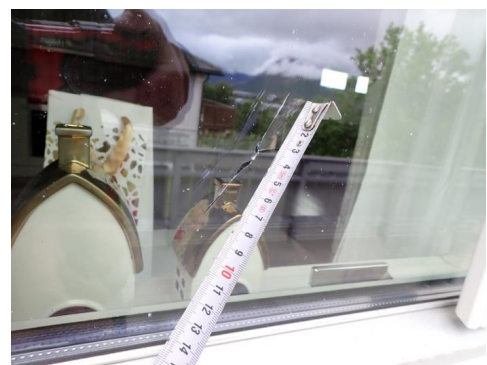
Sprekk i ytterste glass på ene vinduet på kjøkken.

Sprekk i glass

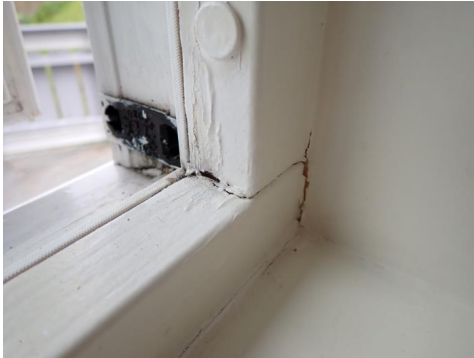
Fuktmerker i hjørner nede på vinduer på kjøkken, mest opp mot veien.

Fukt/kondensmerker, vindu på kjøkken

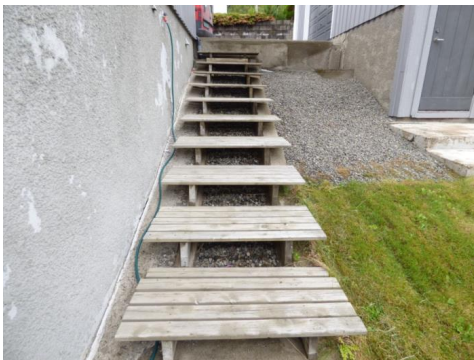
Trappene følger terrenget og er nesten som "trinn i terrenget" å regne. Manglende rekkverk anses derfor som et mindre avvik. En del variasjon i trinnhøyde.

Ifølge forskriften skal det monteres rekkverk, men avviket regnes som nevnt som mindre vesentlig.

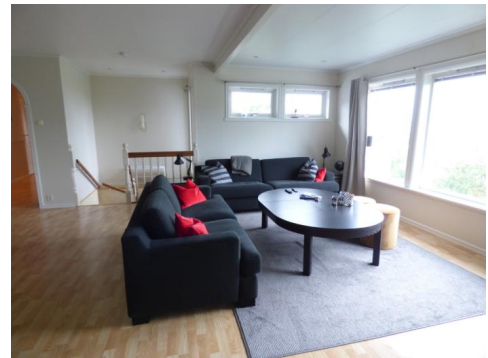
Stue

Laminat "når ikke list" ved dør på soverom, samt i gang ved bad.
Noe svipt/gynging i gulv på kjøkkenet.
Det mangler list/finish i overgang mot flis under ovn i stua.
Et par overfladiske merker på gulv på soverom.
Åpning i plateledning under kasse for avtrekk (fra kjøkken) på vaskerom. Åpning dekkes kun av tapet.
Noe oppsprekking mellom flis over benk på kjøkken. En større vertikal sprekk (område ved pipa) og flere mindre horisontale sprekker. Også noe bom i flis ved vertikal sprekk.
Noe posing i tapet i trappstikk (hjørne).
Det er ikke montert tak- og vegglister inne i skyvedørsgarderobe.
En del merker i tak etter tidligere vegger, samt oppsprekking rundt innfelt plate i entré. Merker i tak i gang etter tidligere taklys, blindlokk dekker ikke hull i takplate (2 steder). Merker etter tidligere vegg også på kjøkkenet.

Merker i tak kan pusses ned og taket males. Nytt og større lokk over hull (el-punkt) i tak.
Resterende avvik kan tas ifm fremtidig oppussing.

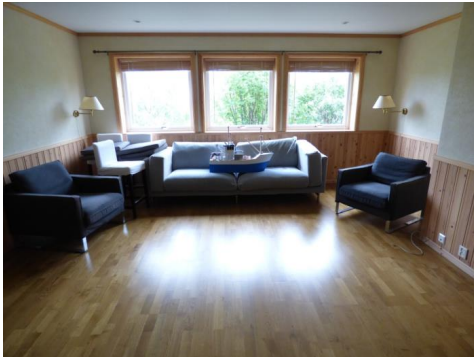
Kjellerstue

En god del avvik på gulv i bod (oppsprekking mellom laminatbord, laminat når ikke gulvlist, osv). TG3 på gulvet i dette rommet. Avvik er i all hovedsak på den innerste tredjedel av rommet.

Det mangler en del lister i kott. Sprekk i plateskjøt over ytterdør (gang) samt under vindu på soverom mot nordøst. Liten skade nederst på vegg (hjørne) i gang.

Sprekk i hjørne mot sørvest, på soverom mot sør (gulv til tak).

Noe høyere fuktverdi kan skyldes optrekk av fukt fra avdamping fra grunnen. Dette bør holdes øye med.

Resterende avvik (hakk, mindre merker osv) kan enten utbedres lokalt eller tas ifm en fremtidig oppussing.

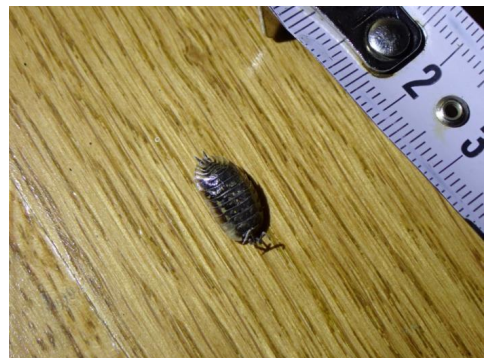
Det ble på befaringen funnet en del biller i bod i sokkel. Billene kan ligne på murskrulletroll, men takstmann er ikke 100 % sikker. Skrulletroll trives på fuktige steder; det ble på befaringen registrert forhøyet fuktverdi enkelte steder i sokkel.

Biller i bod (mulig murskrulletroll)

Skrulletroll kan fjernes ved å fysisk fjerne de (renhold/støvsuging), bedre lufting/senke fuktnivå, gift (borsyre og soda), sette ut en liten skål med f.eks øl som de fanges i, eller med hjelp fra profesjonelt skadedyrsfirma. Første steg vil være fysisk renhold, støvsuging samt senkning av fuktnivå.

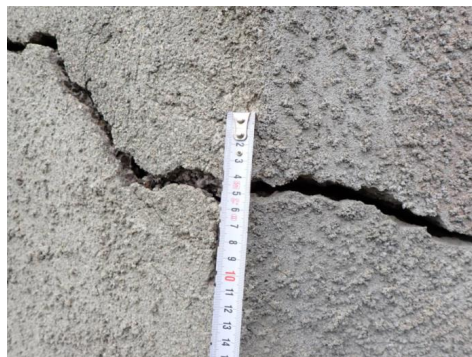
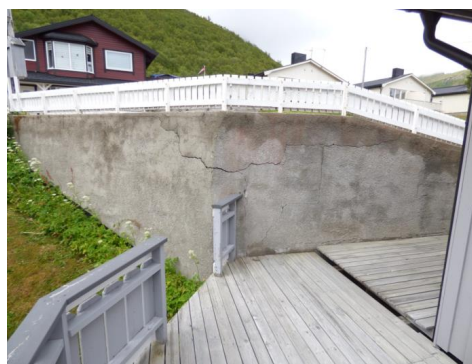
- Det er påvist større sprekker og/eller skjevheter i muren.
- Det mangler rekkverk/annen sikring på forstøtningsmuren(e) ut ifra dagens krav.

Horisontale og vertikale sprekker i det meste av muren.
Lavt rekkverk (ca 49-59 cm) langs muren.

Ifølge tidligere eier har sprekken i muren vært der siden han overtok i 1989. Forholdet bør holdes øye med. Hvis sprekken utvides vil det trolig være nødvendig å støpe en ny, armert mur utvendig. Kostnad for dette er ikke tatt med, men vil nok ligge mellom 50.000 og 100.000. Det bør settes opp høyere rekkverk for å tilfredsstille dagens forskrift. Kostnad kun for rekkverk.

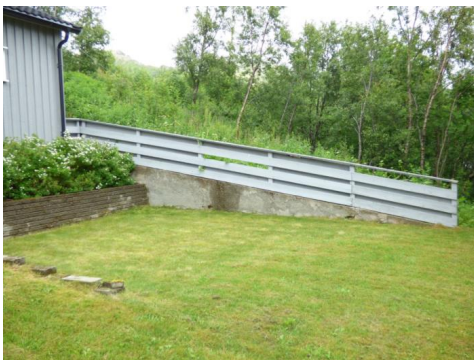
Rekkverket er 77 cm og strengt tatt litt for lavt, men i dette tilfellet er det plen/blomsterbed under der det er høyest. Avviket regnes derfor som mindre vesentlig.

Støttemur mot nabotomt mot nord

Ingen tiltak anbefales.
