Kaptein Drejers gate 29

Befaringsdato: 22.10.2024

Tilstandsrapport

REKKEHUS

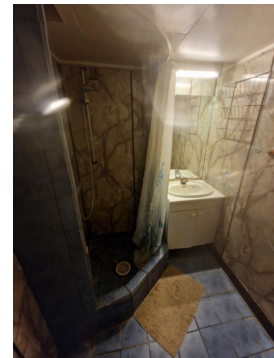
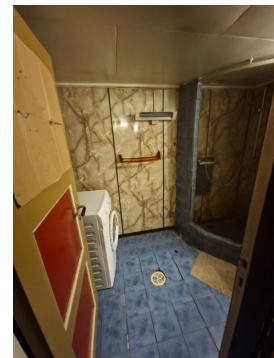
KJELLER > BAD

Vurdering av avvik:

- Våtrommet må totalrenoveres. Alle forhold med tettesjikt, våtsone, sluk m.m. må dokumenteres.

Kostnadsestimat: 100 000 - 300 000

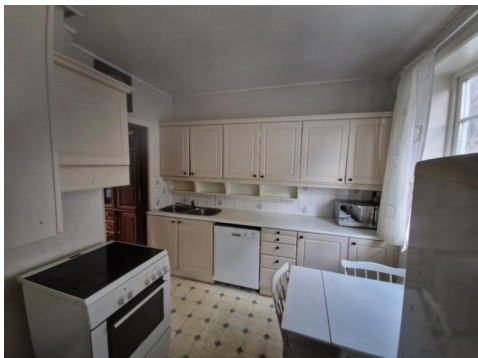
1. ETASJE > KJØKKEN

- Det er påvist skader på overflater/kjøkkeninnredning utover normal slitasjegrad.

Sårskader på noen dør/skuffronter og benkeplate utover normal slitasjegrad.

Innredning sin funksjon er ikke forringet p.g.a slitasje og skader pr. nå.
Men utbedring/ utskifting må påregnes innen rimelig tid.

- Det må påregnes lokal utbedring/utskifting.
