# Tilstandsrapport

Andelsnummer 20

Befaringsdato: 22.10.2024

Rapportdato: 06.11.2024

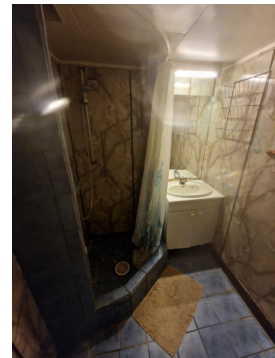
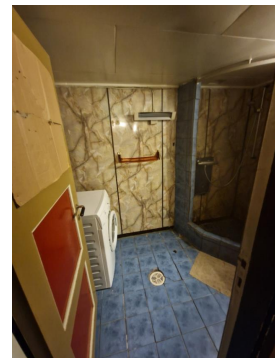
### KJELLER > BAD

### Vurdering av avvik:

- Våtrommet må totalrenoveres. Alle forhold med tettesjikt, våtsone, sluk m.m. må dokumenteres.

**Kostnadsestimat: 100 000 - 300 000**

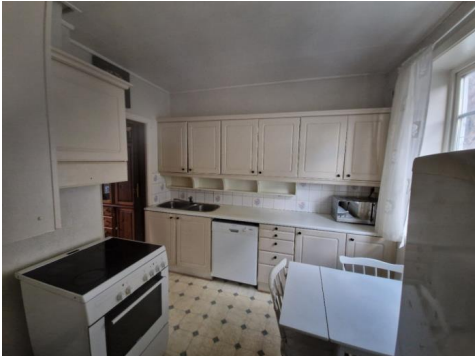
## 1. ETASJE > KJØKKEN

### Vurdering av avvik:

- Det er påvist skader på overflater/kjøkkeninnredning utover normal slitasje/grad.

Sårskader på noen dør/skuffronter og benkeplate utover normal slitasje/grad.

- Det må påregnes lokal utbedring/utskifting.

Innredning sin funksjon er ikke forringet p.g.a slitasje og skader pr. nå.  
Men utbedring/ utskifting må påregnes innen rimelig tid.
