Tilstandsrapport

levert av Anticimex AS

Flatdalsvegen 491
3841 FLATDAL
Gnr./Bnr.: 63/15
Seljord kommune

Befaringsdato: 16.10.2025

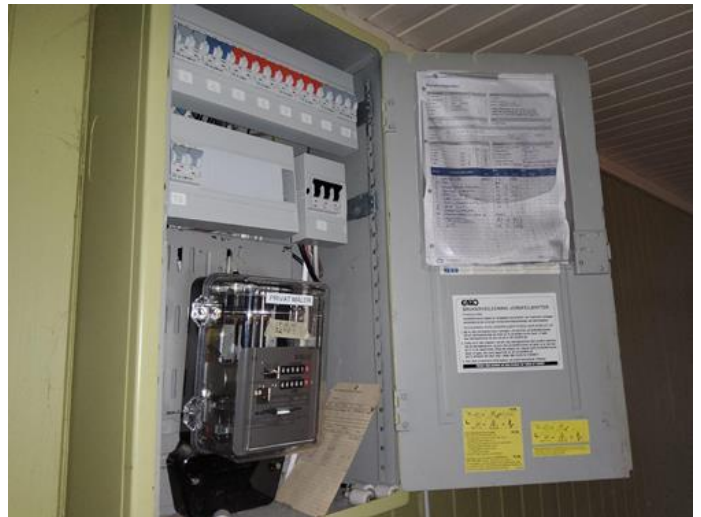
Elektrisk anlegg - [Sikringskap]

Med bakgrunn i de registrerte avvik bør det gjennomføres en utvidet el-kontroll av en kvalifisert elektrofaglig person.

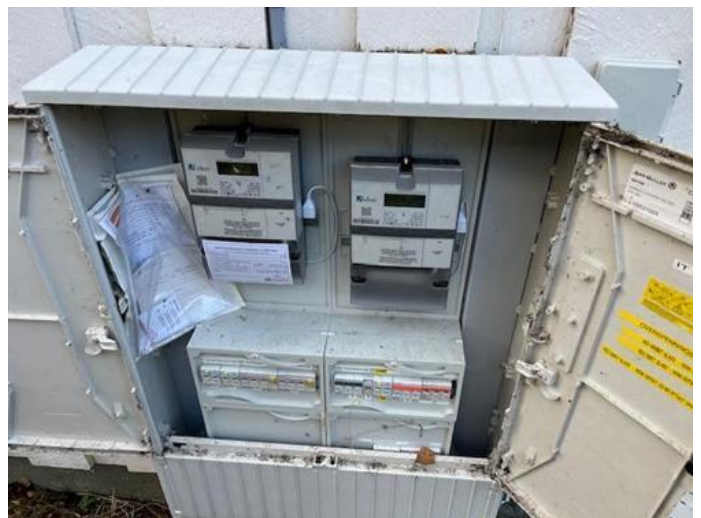
Elektrisk anlegg - [Sikringskap utvendig]
