Meglerfirma	Eiendomsmegleren Din Telemark AS	Oppdragsnr.	48240241		
Adresse	Flatdalsvegen 491				
Postnr.	3841	Sted	FLATDAL		
Er det dødsbo?	<input checked="" type="checkbox"/> Nei <input type="checkbox"/> Ja	Avdødes navn			
Salg ved fullmakt?	<input checked="" type="checkbox"/> Nei <input type="checkbox"/> Ja	Navn hjemmelshaver			
Når kjøpte du boligen?	1991	Hvor lenge har du bodd i boligen?	20	Har du bodd i boligen siste 12 mnd?	<input checked="" type="checkbox"/> Nei <input type="checkbox"/> Ja
I hvilket selskap har du (evt. sameiet/brl/aksjelaget) tegnet bygningsforsikring?	Frende	Polise/avtalensr	23727		
Selger 1 Fornavn	Torgny	Etternavn	Rue

SPØRSMÅL FOR ALLE TYPER

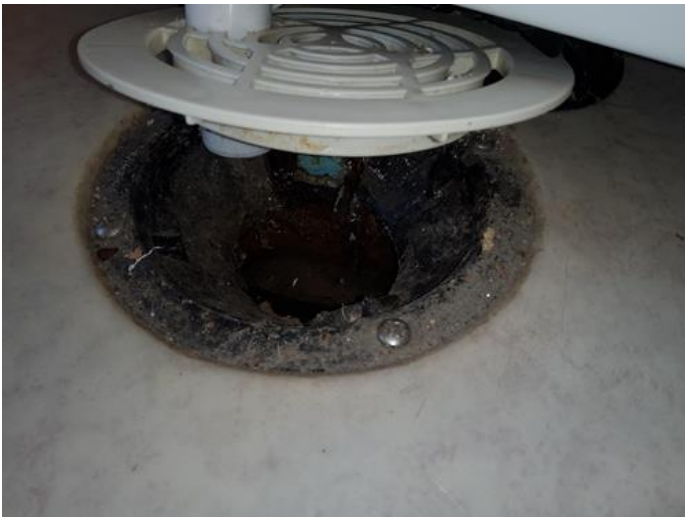
Helhetsvurdering - [Sluk bad]

TG 3 er valgt på hele våtrommet på grunn av høy alder og/eller slitasjegrad. Det er blant annet registrert følgende avvik:

Utettheter i gulvbelegg rundt rørgjennomføringer. Det er ikke fuget mellom baderomsplater. Rommet tilfredstiller ikke krav til fukt og lekkasjesikkerhet.

Sluk av metall er rustent.

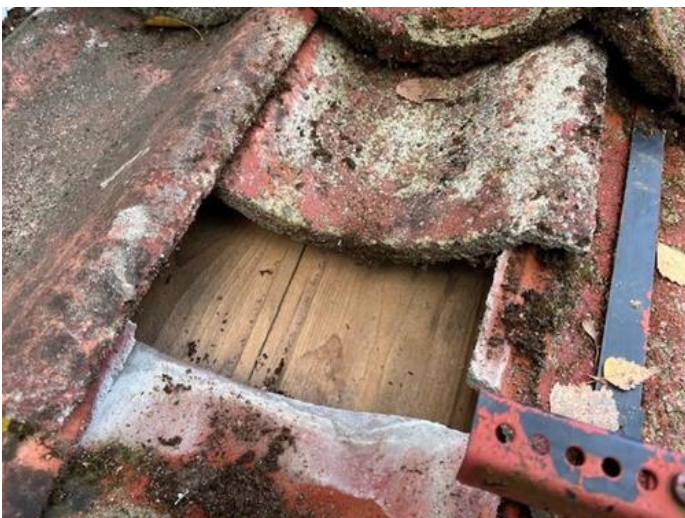
Helhetsvurdering - [Taktekking]

TG 3	Helhetsvurdering	Taktekkingen bærer preg av høy alder og slitasje. Det er påvist utettheter/skader og uheldige løsninger. Det er ikke etablert undertaktekking. Taket har synlige nedbøyninger/skjevheter som kan skyldes underdimensjonering. Tiltak bør påregnes. Sjablongmessig prisanslag: kr over 300 000
---	------------------	---

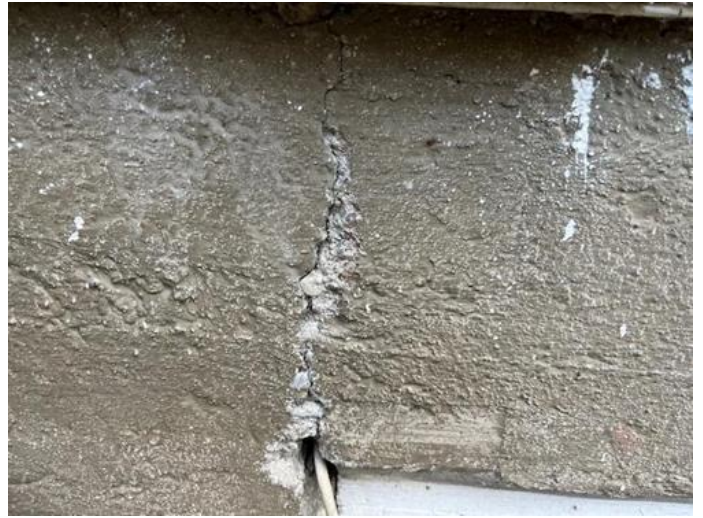
Grunnmur - [Eksempel på sprekker i grunnmur]

TG 2	Grunnmur	Grunnmuren har stedvise sprekkdannelser. Eksakt årsak er ikke kjent. Krever oppfølging med jevnlig ettersyn.
