Innkalling til
Generalforsamling
Våkleivåsen Borettslag

Befaringsdato: 25.10.2024

Tilstandsrapport

ENDEREKKEHUS

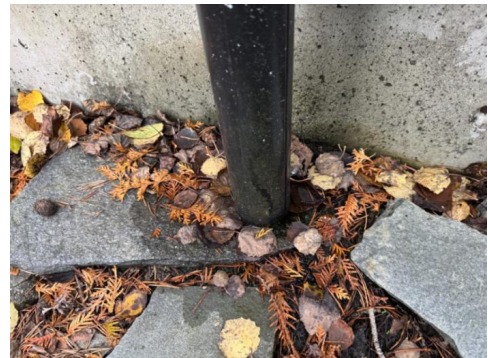
Nedløpsrør er avsluttet inntil grunnmuren. Det fører til unødvendig fuktpåvirkning inntil grunnmuren i det aktuelle område. Nedløpsvann bør ledes vekk i rør og vekk fra grunnmuren.

- Andre tiltak:
- Det bør lages system for bortledning av vann fra taknedløp ved grunnmur.

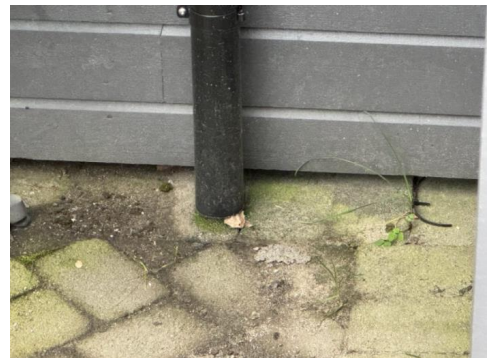
Nedløpsrør er avsluttet inntil grunnmuren. Det fører til unødvendig fuktpåvirkning inntil grunnmuren i det aktuelle område. Nedløpsvann bør ledes vekk i rør og vekk fra grunnmuren.

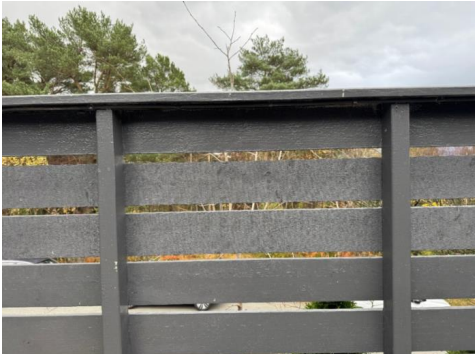
Åpninger mellom trebord er større enn 2 cm. Rekkverk skal utformes slik at klatring forhindres.

Generell oppgradering, ev. utskiftninger må påregnes for å lukke avviket. Rekkverk bør endres slik at klatring forhindres.

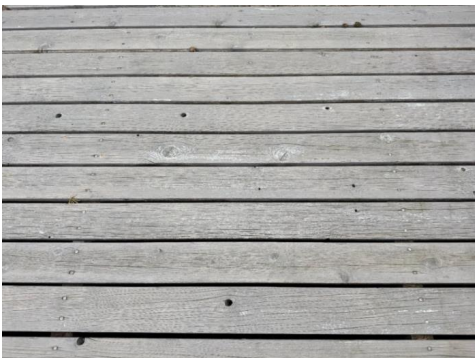
Stor avstand mellom underliggende bjelker fører til svikt i terrassebordene.

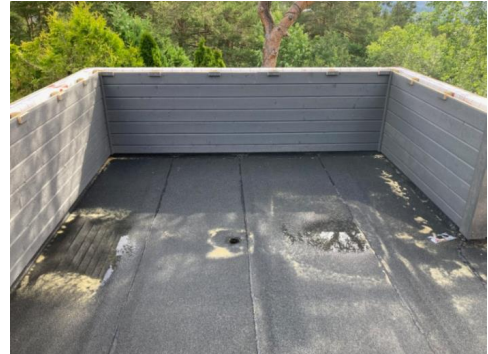
Bilde av terrasse under oppgradering.

Innhent dokumentasjon om konstruksjonens oppbygging om mulig. Pga risikokonstruksjon (boligrom under terrasse): Konstruksjonen bør jevnlig kontrolleres og utbedringer må påregnes v/ behov.

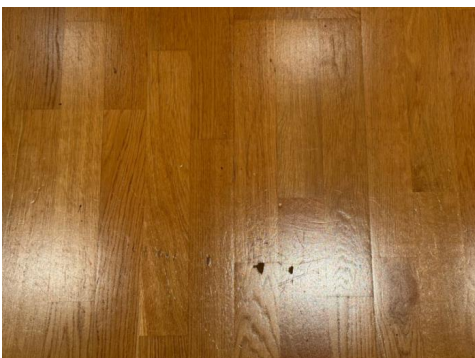
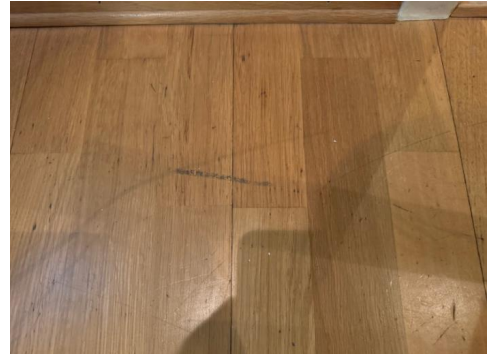
Slitasje/striper i parkettgulv.

Parkettgulv bør slipes/behandles, ev. skiftes dersom striper/hakk er for dype.

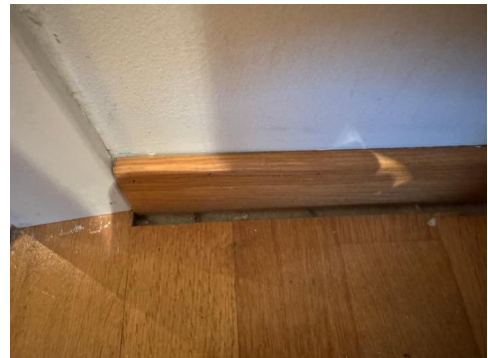
Glip mellom gulvlist-parkett på det ene soverommet i 1-etg.

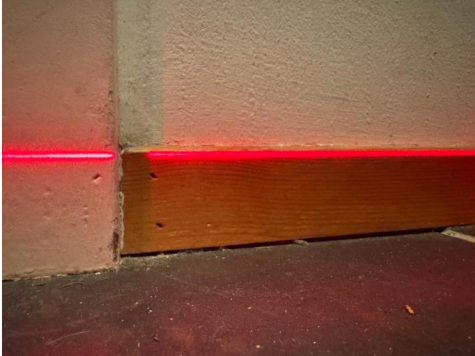
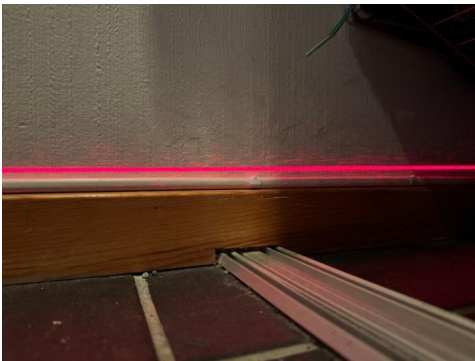
Bilder viser skjevheter i gulv i entre.

- For å få tilstandsgrad 0 eller 1 må høydeforskjeller rettes opp. Det vil imidlertid sjelden være økonomisk rasjonelt som et enkeltstående tiltak i en bolig som dette. Dersom boligen en gang skal renoveres, kan man vurdere slike tiltak.

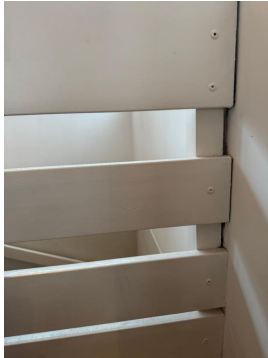
Rekkverk med store åpninger i stue/kjøkkenet. Rekkverk bør endres slik at klatring forhindres.

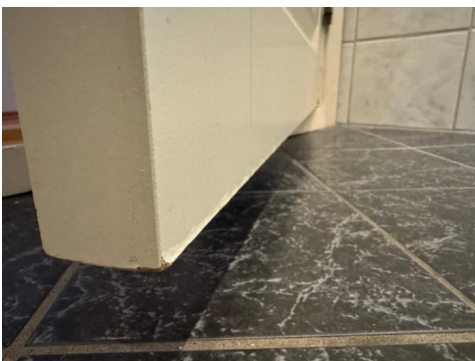
Fuktutsvelling/slitasje i nedre del av badedør.

Enkelte innerdører bør justeres. Badedør bør lokal utbedres, ev. skiftes for å lukke avviket (lav kostnad).

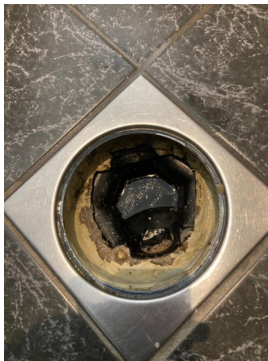
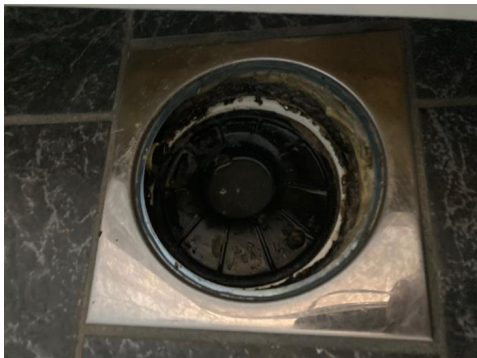
Plastsluk i gulv v/ baderomsinnredning.

Plastsluk i dusjsone.

- Sluket må sjekkes og rengjøres jevnlig.
- Overvåk tilstanden jevnlig. For å få tilstandsgrad 0 eller 1 må slukløsningen skiftes ut og sannsynligvis må også membransjiktet skiftes/utbedres. Det er imidlertid vanskelig å si noe om tidspunktet for når dette er nødvendig.

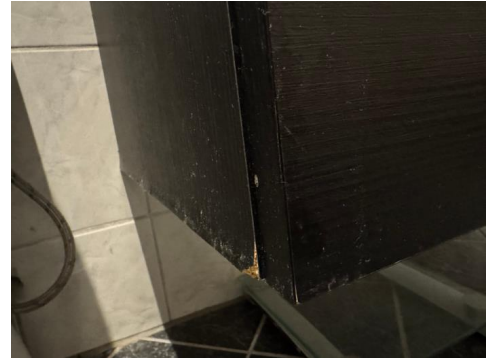
Fuktutsvelling i nedre del av baderomsinnredning.

Baderomsinnredning med servant må lokal utbedres, ev. skiftes for å lukke avviket.

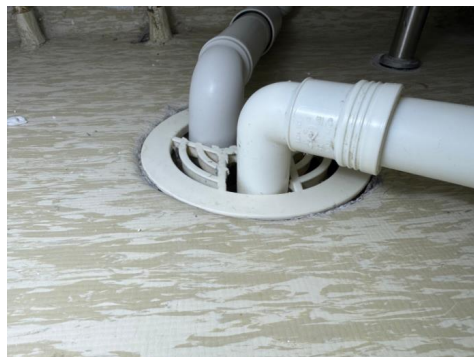
Plastsluk i gulv.

Det er opp til ny eier å vurdere oppgradering. For å oppfylle dagens krav til våtrom, medfører dette betydelige utgifter. Det anbefales også å skifte, vann- og avløpsledninger og sluk i forbindelse med en eventuell oppgradering. Dersom våtrommet har varmekabler bør disse også skiftes v/ oppgradering.

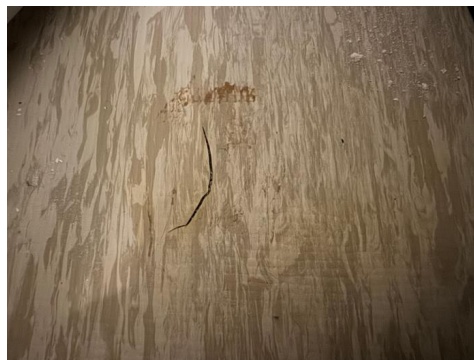
Rift i våtromsbelegg.

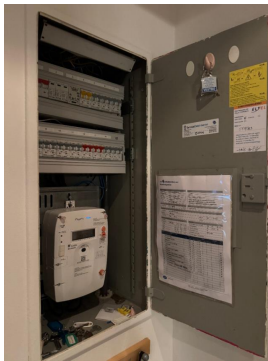
Sikringskap i entre.

Det har ikke vært utført BKK el-kontroll de senere årene. Forskrift om elektrisk lavspenningsanlegg anbefaler at det blir foretatt regelmessig ettersyn av det elektriske anlegget hvert tiende år. På bakgrunn av overnevnte forhold anbefaler jeg en gjennomgang av det elektriske anlegget.

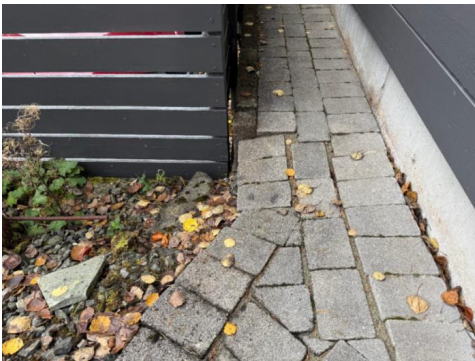
Sig i terreng ved boligen.

Det bør gjøres terrengjusteringer og utbedre sig/skjevheter v/behov.
