# Tilstandsrapport

Risikovurdering for Anticimex boligselgerforsikring

Altaveien 156  
9515 ALTA  
Gnr./Bnr.: 31/368  
Alta kommune

Befaringsdato: 21.10.2024

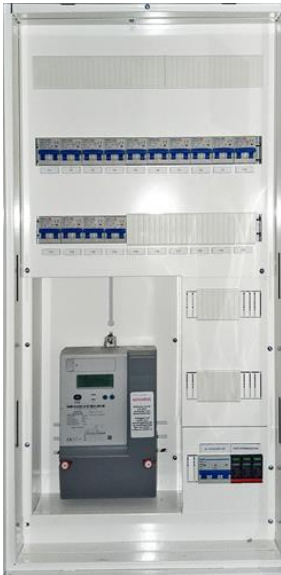
*Forenklet vurdering av det elektriske anlegget -  
[Sikringsskap]*

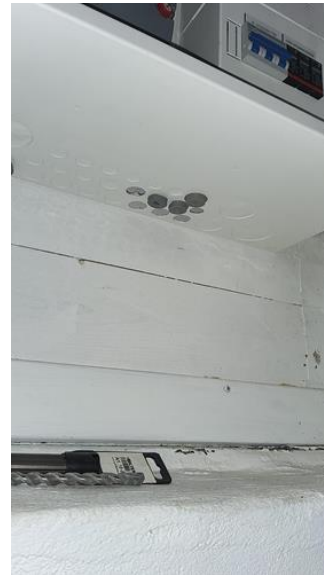
Forenklet vurdering:  
Er det synlige tegn til merker på kontakt (plugg) til varmtvannsbereder: Nei.  
Er det synlige tegn på varmeskader (termiske skader): Nei.  
Er det synlige tegn på utette kabelinnføringer i inntak og/eller sikringsskap: Ja.

*Forenklet vurdering av det elektriske anlegget - [Åpninger i  
sikringsskap]*

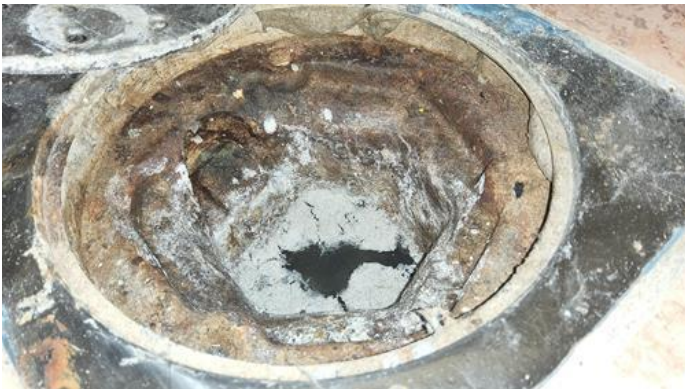
Det ble registrert slitasje, elde og lignende avvik på synlige overflater. Det observeres stedvise sprekker/riss i enkelte gulvfliser. Fallforhold i sluksonen fører ikke til tilfredsstillende avrenning av bruksvannet i nedslagsfeltet. Det er ikke benyttet tettesjikt/membran på veggflater i våtsoner, noe som gjør at gjeldende krav for våtrom ikke er oppfylt. Enkelte skruer i klemringen mangler. Det observeres rustproblematikk i sluket. Sluket er uoversiktlig, noe som medfører at det ikke kan verifiseres at utførelsen er korrekt, eller at lekkasjesikkerheten er ivaretatt.

*Helhetsvurdering - [Sluk bad]*

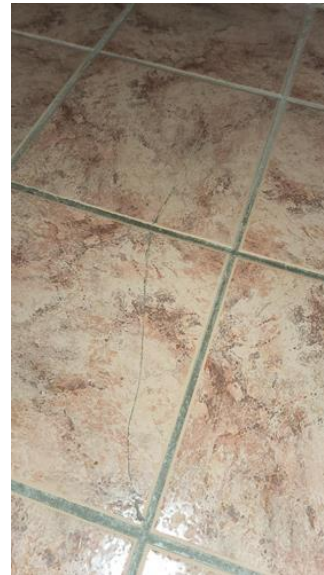
*Helhetsvurdering - [Sprikker i flis på bad]*

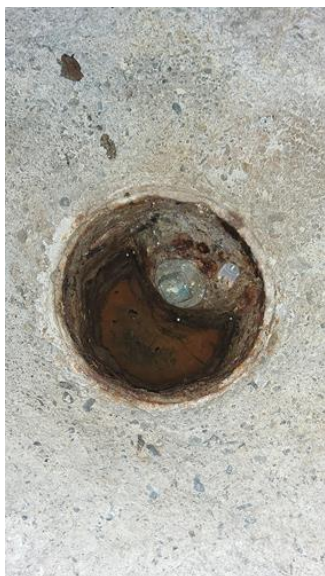
*Helhetsvurdering - [Sluk vaskerom]*
