gnr. 7, bnr. 156

Befaringsdato: 24.10.2024

# Tilstandsrapport

## REKKEHUS

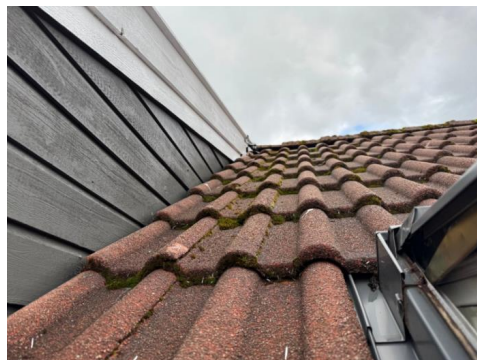
Taktekking er noe mosegrodd. Mose bør fjernes ettersom mose fører til fortere nedbryting av betongtakstein.

Taktekking er mosegrodd flere steder. Mose bør fjernes.

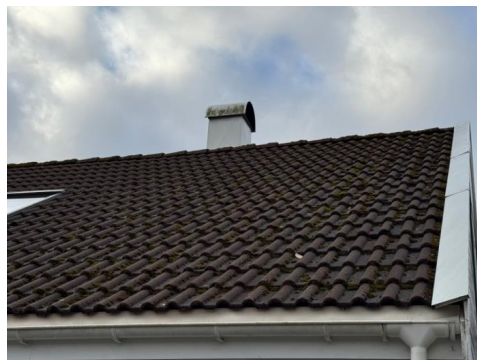
Taktekking er mosegrodd flere steder. Mose bør fjernes.

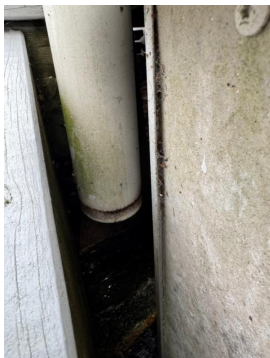
Nedløpsrør er avsluttet inntil grunnmuren. Det fører til unødvendig fuktpåvirkning inntil grunnmuren i det aktuelle område. Nedløpsvann bør ledes vekk i rør og vekk fra grunnmuren.

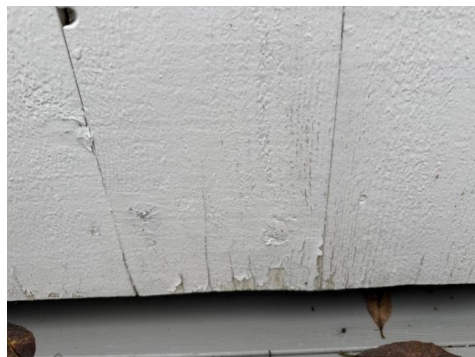
Slitasje i nedre del av stående kledning.

Overvåk tilstanden, foreta utskiftninger v/ behov. Tidspunkt for eventuell utskifting av ytterkledning er vanskelig å anslå da dette vil variere ut i fra klimatiske forhold, vedlikeholdintervall etc.

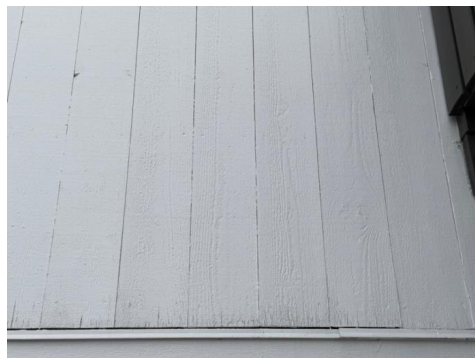
Slitasje i nedre del av stående kledning.

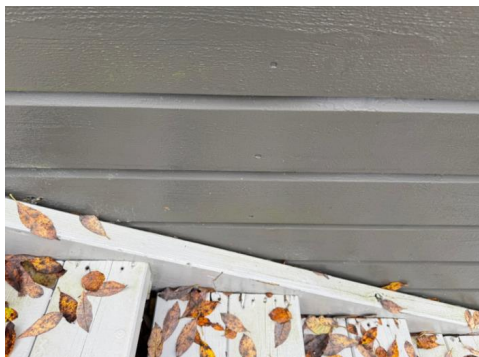
Trapp v/ endevegg fører til at det blir unødvendig fuktpåvirkning i nedre del av ytterkledning i det aktuelle område. Løsning bør utbedres v/ behov.

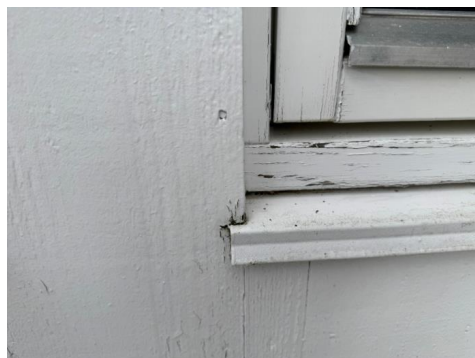
Ett stuevindu tar litt i karm og bør ev. justeres. Det er malingsflass/slitasje på enkelte utvendige vinduskarmar. Bør vedlikeholdes/males til våren.

Malingsflass på utvendig vinduskarm.

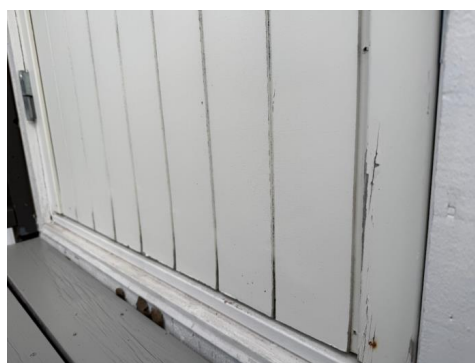
Fuktutsvelling i nedre del av altandør i stue.

Overvåk tilstanden, foreta utskiftninger v/behov. Tidspunkt for eventuell utskifting av dører er vanskelig å anslå da dette vil variere ut i fra klimatiske forhold, vedlikeholdintervall etc.

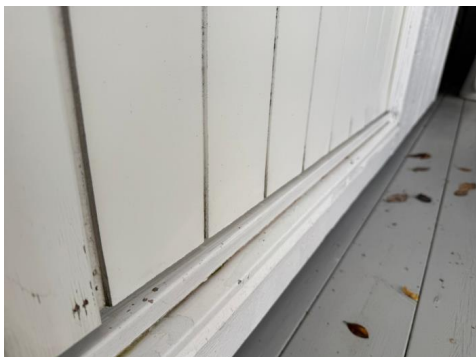
Fuktutsvelling i nedre del av terrassedør på soverom.

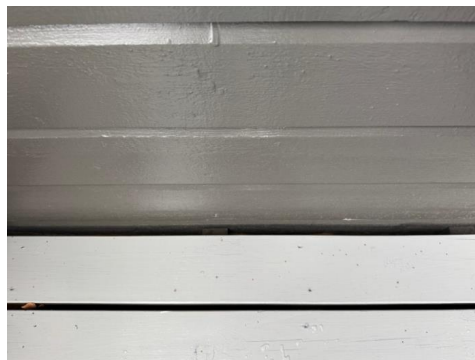
Ingen beslag i overgang kledningsbord - terrassebord.

- Rekkverket er for lavt i forhold til dagens krav til rekkverkshøyder.
- Det er ikke montert beslag mellom yttervegg og balkong/terrasse.
- Det er påvist andre avvik:

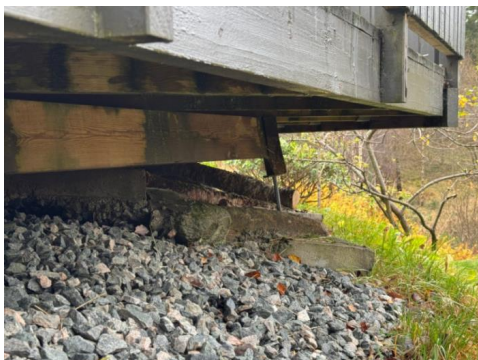
Sig/skjevheter i ytre del av terrasse.

Det bør monteres rekkverk på siden hvor det er størst nivåforskjell. Sig/skjevheter i ytre del av terrasse må avrettes/utbedres for å lukke avviket.

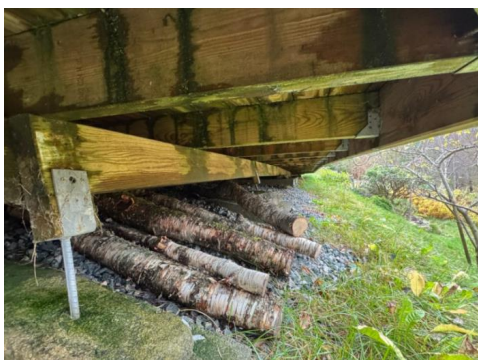
Sig/skjevheter i ytre del av terrasse.

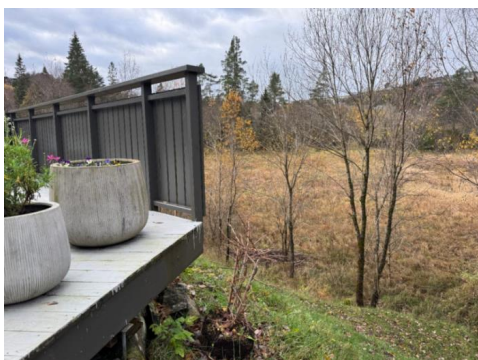
Det bør monteres rekkverk på siden hvor nivåforskjell er over 0,50 m.

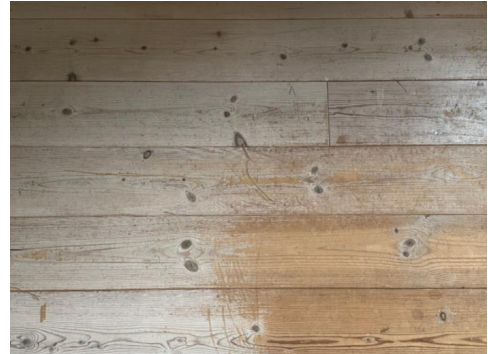
Slitasje/striper i furugulv på soverom i u-etg.

Furugulv på soverommene i u-etg bør slipes/behandles. Overvåk tilstanden på gulvfliser i entre/gang, foreta utbedringer v/ behov.

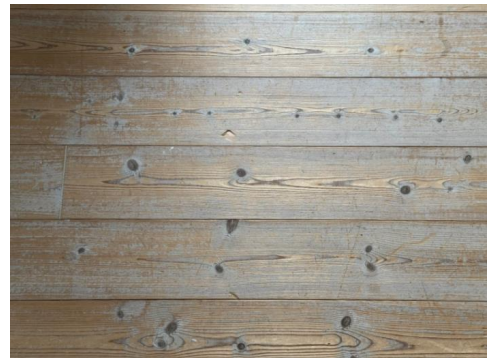
Slitasje/striper i furugulv på soverom i u-etg.

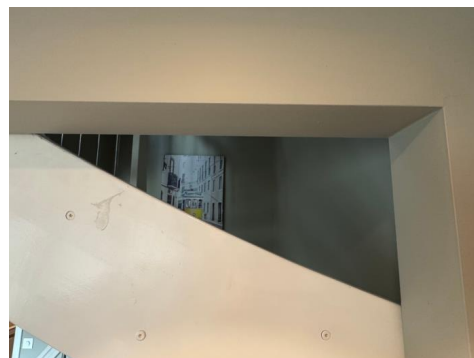
- Det mangler håndløper på vegg i trappeløpet.
- Det er påvist andre avvik:

Åpning mellom trappevange - drager i stuedel. Løsning er ikke barnesikker og rekkverk bør monteres.

Det bør monteres rekkverk i åpning i stuedel. Rekkverk med slark bør avstives bedre, om mulig.

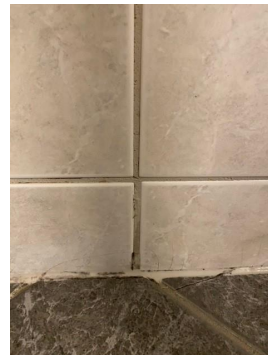
Det er noe riss/sprekker og misfarging i flisefuger mellom veggfliser i dusjsone. Det er noen riss/sprekker i enkelte veggfliser i dusjsone.

Riss/sprekker i veggflis i dusjsone.

Riss/sprekker i flisefuger i dusjsone kan indikere bakenforliggende svelling/bevegelse i plater, og konstruksjonen bør observeres jevnlig for å vurdere utvikling.

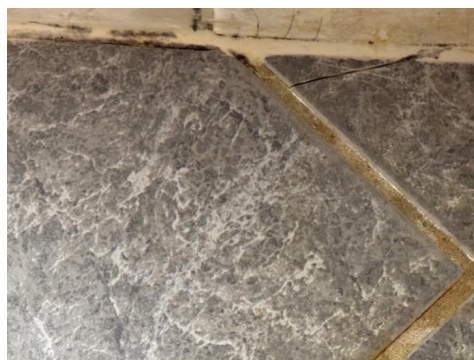
Det er sprekker i en gulvflis i dusjsone. De to innerste gulvflisene i dusjsone er delvis løsnet fra underlaget.

Sprekk i gulvflis i dusjsone.

Noen gulvfliser i dusjsone bør utbedres. Det vil imidlertid sjelden være økonomisk rasjonelt som et enkeltstående tiltak å foreta utbedring av badegulv/gulvfliser på ett bad som er eldre enn 10 år.

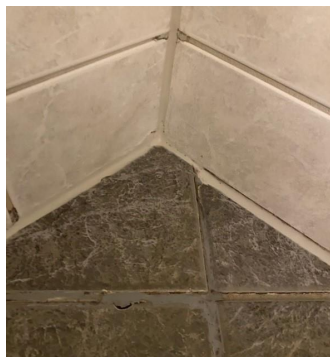
De to innerste gulvflisene i dusjsone er delvis løst fra underlaget.

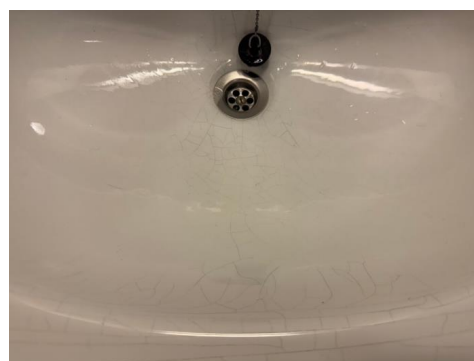
Det er motfall på avløpsrør under servant. Det er riss/krakelering i servant og noe rustgjennomslag i nedre del av speil.

Riss/krakelering i servant.

Baderomsinnredning med servant må lokal utbedres, ev. skiftes for å lukke avviket.

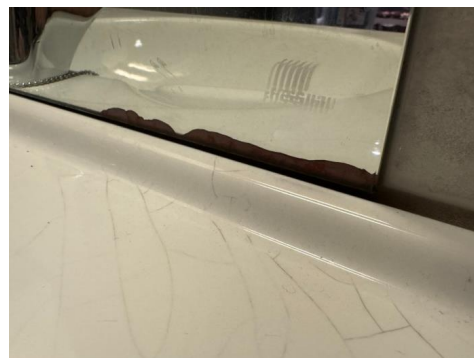
Rustgjennomslag i nedre del av speil.

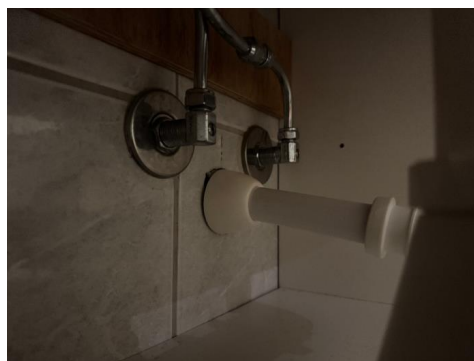
Motfall på avløpsrør under servant. Bør utbedres.

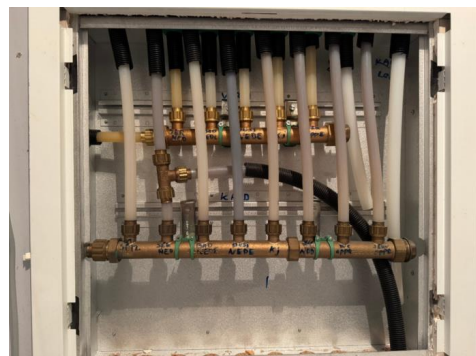
Ingen tegn til fukt/kondens i rør i rør skap. Rør i rør skap bør sjekkes for ev. lekkasje 2 ganger årlig.

Bunn i rør i rør skap bør smøres med membran/tettesjikt.

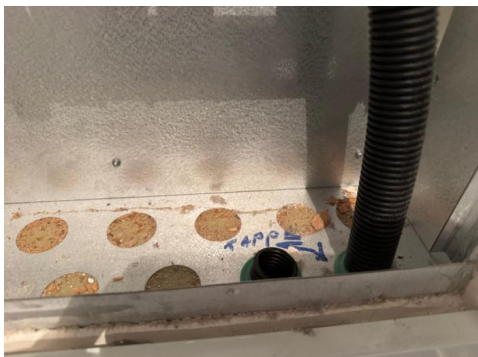
Tape under gjennomføringer tåler ikke fukt/stående vann i rør i rør skap. Bunn i rør i rør skap bør smøres med membran med oppbrett.

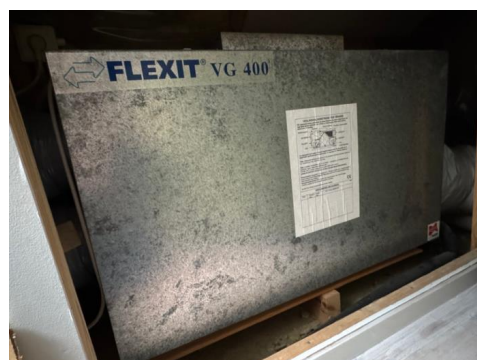
Luftbehandlingsaggregat bak knevegg i loft-etg.

Ventilasjonsanlegg bør undersøkes nærmere og utbedres, ev. skiftes v/behov.

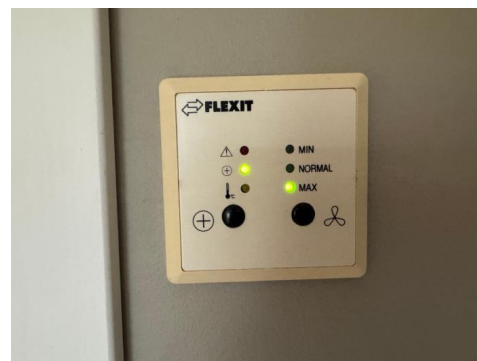
Bryterpanel i stue. Bør stå på maks effekt v/ dusjing.
