# Tilstandsrapport

Risikovurdering for Anticimex boligselgerforsikring

Breivassvegen 540  
3690 HJARTDAL  
Gnr./Bnr.: 33/1  
Hjartdal kommune

Befaringsdato: 30.10.2024

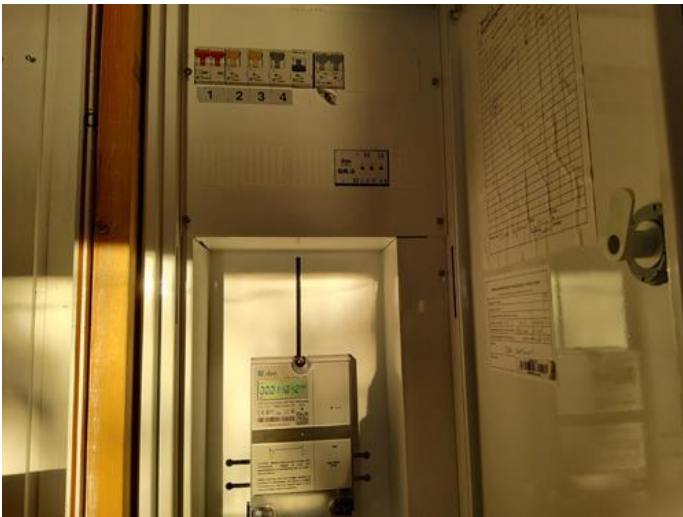
Beskrivelse - [Sikringskap]

Sikringsskap med automatsikringer montert på bad.

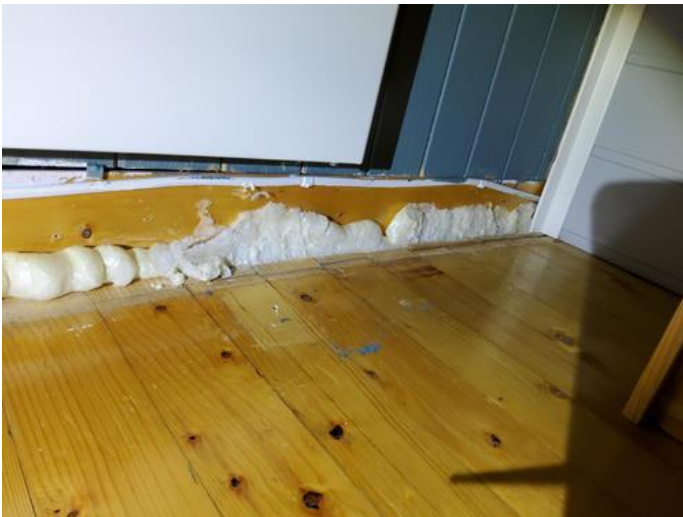
Overflater gulv - [Overgang gulv/vegg på soverom]

Overflater vegger	Det ble registrert glipper i overgang gulv/ vegg mot vest. Deler av glippene var skummet igjen på befaringdagen. Tiltak anbefales.
Overflater gulv	Deler av gulvflater bærer preg av slitasje og elde. Det ble registrert glipper mellom enkelte gulvbord. Tiltak kan iverksettes ved behov.
Innerdører	Dørbladet til innerdør ved soverom har kontakt med dørterskel/dørkarm, noe som gjør at døren henger når den åpnes og lukkes. Justering av dørblad/dørkarm kan vurderes.
Annet	Rom omtalt som bad fremstår som et klassisk "hyttebad" og er ikke bygget eller vurdert som som et våtrom. Det er blant annet ikke etablert membran/tettesjikt eller sluk og rommet tilfredstiller ikke krav til fukt og lekkasjesikkerhet.

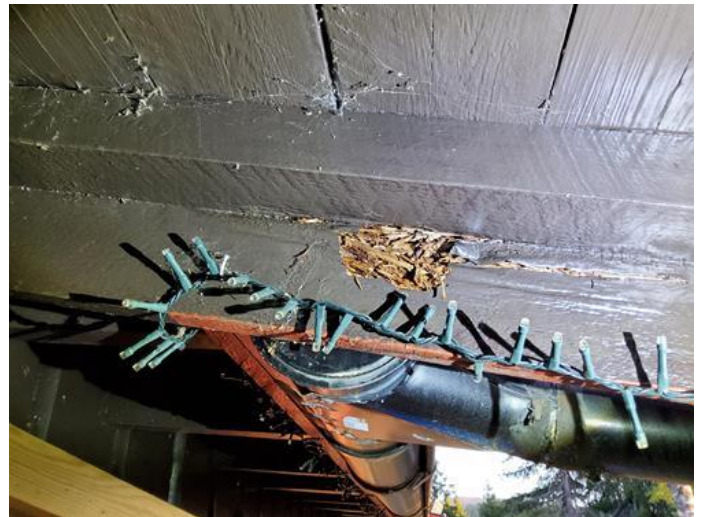
Yttervegger inkl. fasader og konstruksjon - [Eksempel på råteskader]

Utvendige fasader bærer stedvis preg av slitasje og elde. Det ble registrert noe tørrsprekker og slitt overflatebehandling. Det ble registrert råteskader på vindski ved veranda.

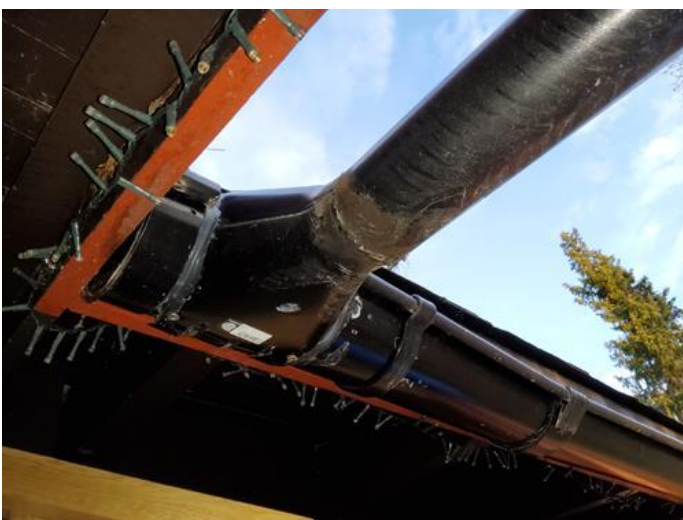
Beslag, renner, nedløp og snøfangere - [Takrenne/nedløp]

TG 2	Helhetsvurdering	Det er ikke forsvarlig bortledning av takvann. Forøvrig har terrenget rundt bygget har stedvis fall mot grunnmur. Forholdene innebærer økt fuktbelastning på grunnmuren og risiko for fuktinnslag/-skader. Tilstrekkelig fall rundt bygget bør etableres.  Det er høyst usikkert om grunnmuren er fuktsikret med grunnmursplater eller tilsvarende. Konsekvens kan være økt fare for fuktskader/fuktvandring i konstruksjoner under bakkenivå.
---	------------------	--

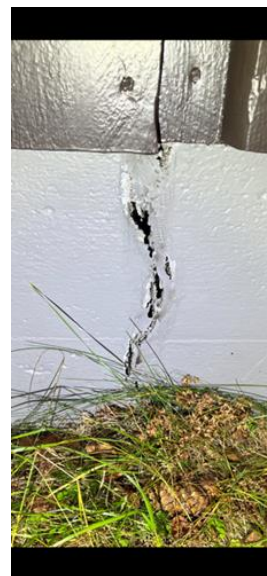
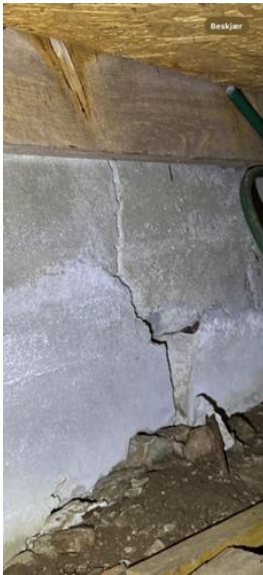
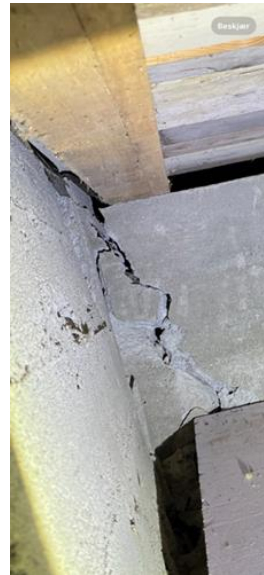
Grunnmur - [Sprekker grunnmur]

<b>TG 3</b>	Skjevhetmåling	<p>Det er merkbare skjevheter i hytten. Forskjellen mellom høyeste og laveste punkt er målt til 74 mm i stue og 50mm på soverom. Skjevhetene kan sees i sammenheng med sprekker og skjevheter i grunnmurer.</p> <p>Selger opplyser om at det ikke har vært noen visuell utvikling de siste fem år. Sjablommessig prisanslag: kr 50 000 - 100 000</p>
--	----------------	--

TG 3	Grunnmur	Grunnmuren har sprekker og skjevheter og det ble observert utgravde masser under deler av grunnmuren.  Tiltak bør påregnes. Sjablommessig prisanslag: kr 100 000 - 300 000

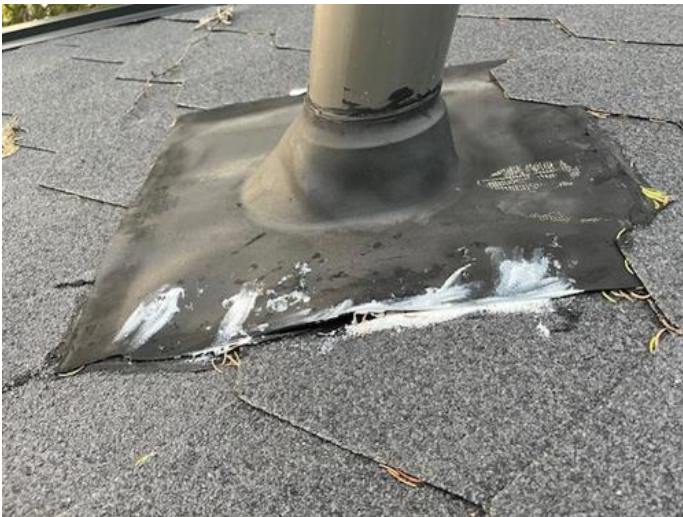
*Takgjennomføringer - [Takgjennomføring]*

TG 2	Takgjennomføringer	Tettedetaljer rundt lufteredningen til toalett er usikker. Oppfølging med jevnlig ettersyn anbefales slik at tiltak kan iverksettes ved behov.
	Konstruksjon	Takkonstruksjonen har mangelfull/liten ventilering. Konstruksjonen er lukket, og det er risiko for kondensproblematikk. Etablering av bedre ventilering og utbedring av eventuelle følgeskader bør påregnes.
	Beslag, renner, nedløp og snøfangere	Takrenner og nedløp har skjevheter/deformasjoner, stedvis manglende innfestning og bærer generelt preg av lite god håndverksmessig utførelse. Tiltak bør påregnes.

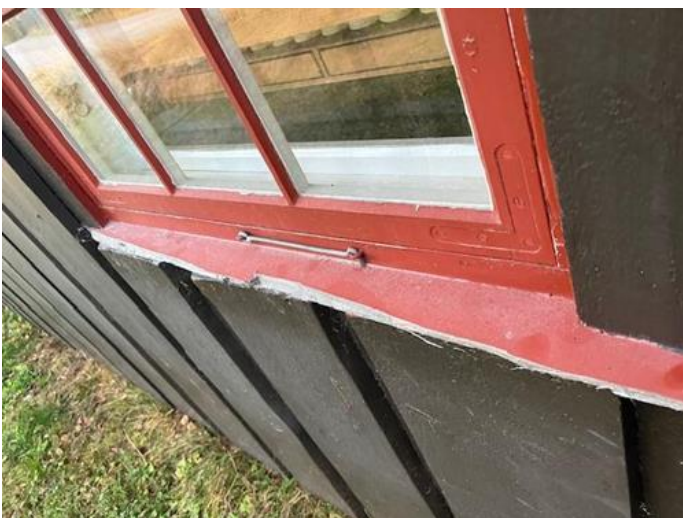
*Vinduer - [Ødelagt vannbrett]*
