Tilstandsrapport

Risikovurdering for Anticimex boligselgerforsikring

Baddoveien 30
9515 ALTA
Gnr./Bnr.: 33/726
Alta kommune

Befaringsdato: 01.11.2024

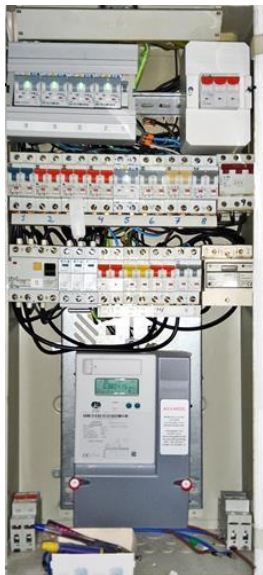
| | Forenklet vurdering av det elektriske anlegget | Det er gjennomført en forenklet vurdering av det elektriske anlegget, uten at det er registrert åpenbare avvik. |

*Forenklet vurdering av det elektriske anlegget -
[Sikringskap]*

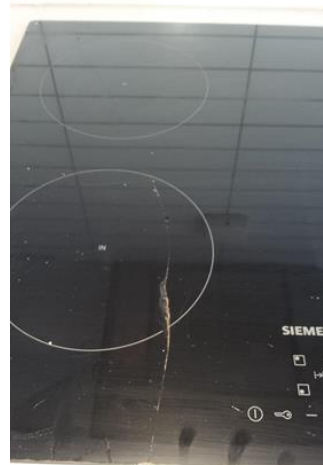
| | Innredning | Det observeres sprekke i platetopp. Eksakt årsak er ukjent. Tiltak må påregnes. |

Innredning - [Sprekk i platetopp]

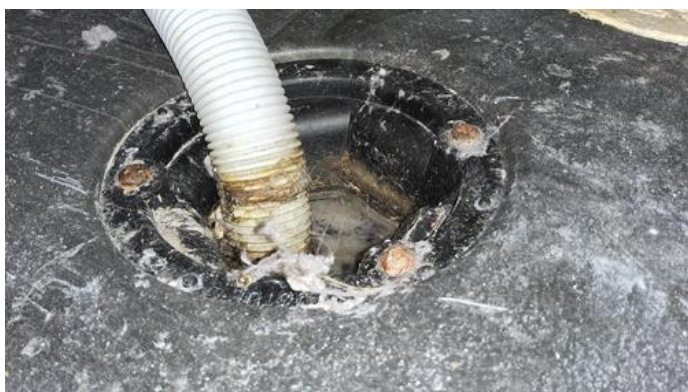
Det observeres rustproblematikk på skruene i klemringen, noe som tyder på at det er brukt feil type skruer. Forholdet øker risiko for lekkasje/utettheter i sluket. Ytterligere undersøkelser anbefales slik at tilstanden kan kartlegges og nødvendige tiltak kan iverksettes.

Selv om det er gjort oppgraderinger på våtrommet, er sluket ikke skiftet. Erfaringsmessig er dette en løsning som medfører økt fare for lekkasje/utettheter rundt sluket. TG2 er valgt for å belyse risiko, selv om synlige skader ikke er observert.

Avløpsrør (ink. sluk) - [Sluk bad 1. etasje]
