# Tilstandsrapport

Enebolig

Lifjordveien 106, 8430 MYRE

Befaringsdato: 18.10.2024

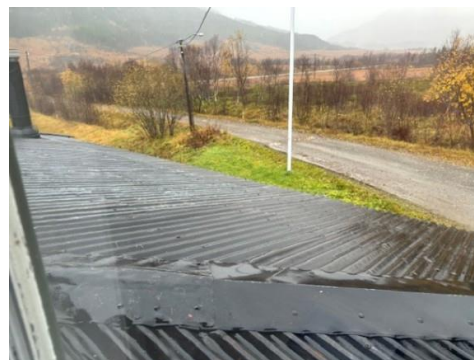
En del slitasje på eldre stålplater.

Vedlikehold og etter hver utskifting må påregnes.

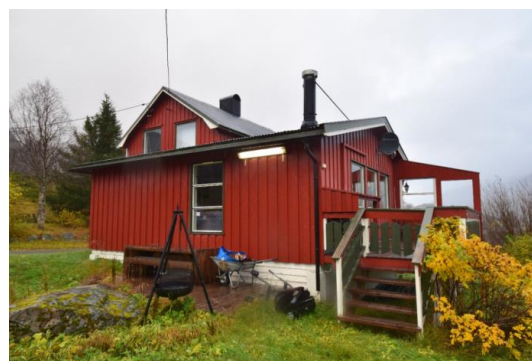
- Det mangler tilfredsstillende adkomst til pipe for feier.
- Det er avvik:

Takrenner og nedløp bør monteres. på hoveddel.

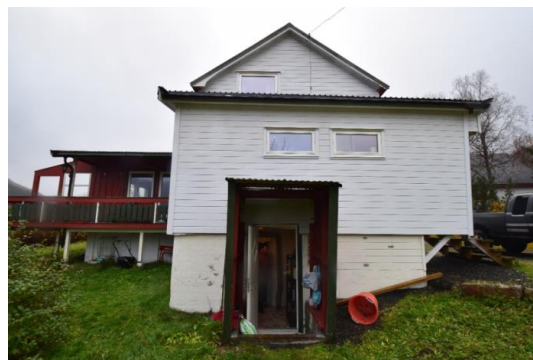
Manglende lufting av denne type tak er en risiko-konstruksjon.

Kontroll av lufting av tak-konstruksjon.

Lufting av tak bør kontrolleres.

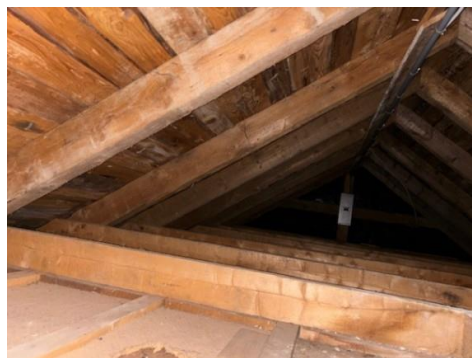
Manglende isolasjon i etasje-skille mot kald-loft.

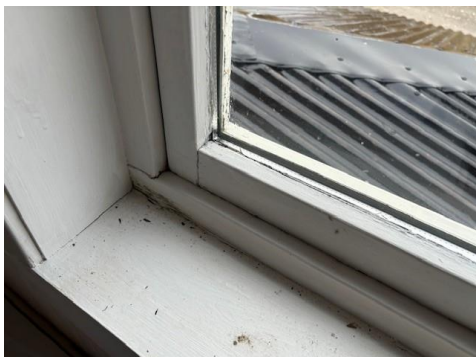
Slitasje på eldre vindu

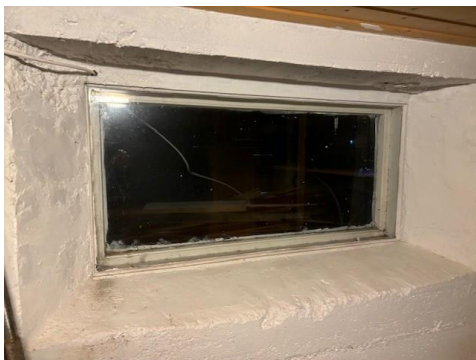
Eldre, koblede vinduer.

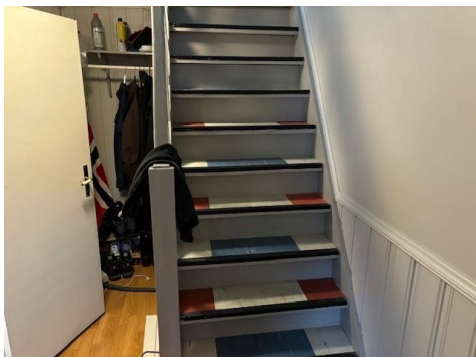
- Det er ikke montert rekkverk.
- Det mangler håndløper på vegg i trappeløpet.
- Det er avvik:

Trapp til loft uten gelender eller hånd-løper.

- Rekkverk må monteres for å lukke avviket.
- Håndløper bør monteres, men det var ikke krav på byggetidspunktet.

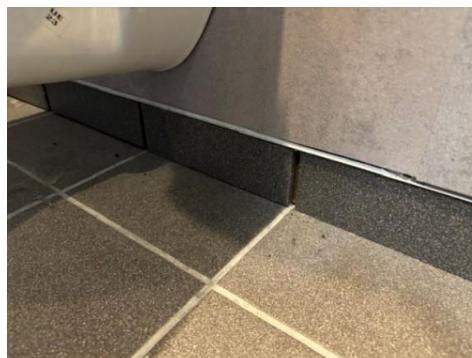
Mangelfull fug.

Det bør fuges.

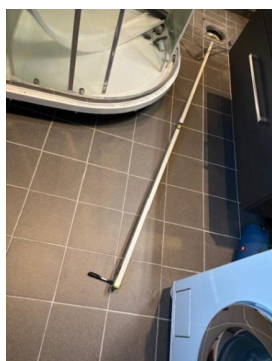
- Det er påvist avvik i fallforhold til sluk i forhold til krav i forskrift på byggetidspunktet.

- Våtrommet fungerer med dette avviket.

For å få tilstandsgrad 0 eller 1 må fliser skiftes ut, men tidspunktet for når dette er nødvendig er vanskelig å si noe om.  
Dagens bruk med dusjkabinett medfører at gulvet fungerer med avviket, men tilfredsstillende fall til sluk må etableres ved renovering av rommet.

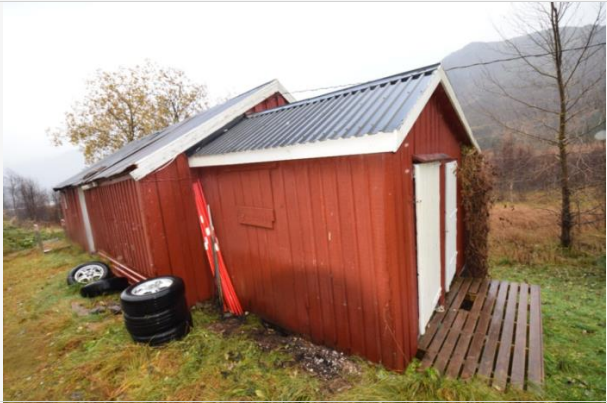
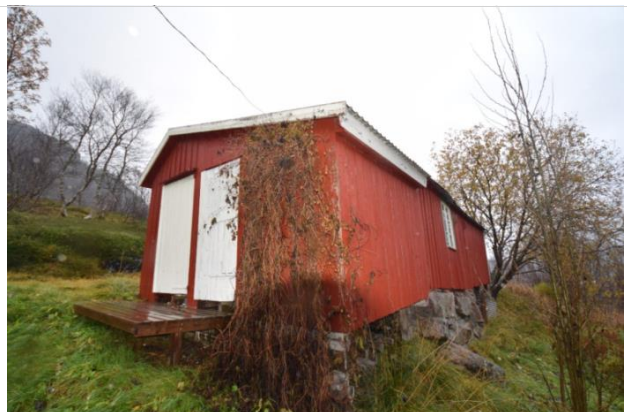
Bygningen trenger gjennomgående reparasjoner/vedlikehold;

- Skadet på taktekke/stålplater.
- Takrenner mangler.
- Setningsskader i fundamentering.
- Stor slitasje på kledning.

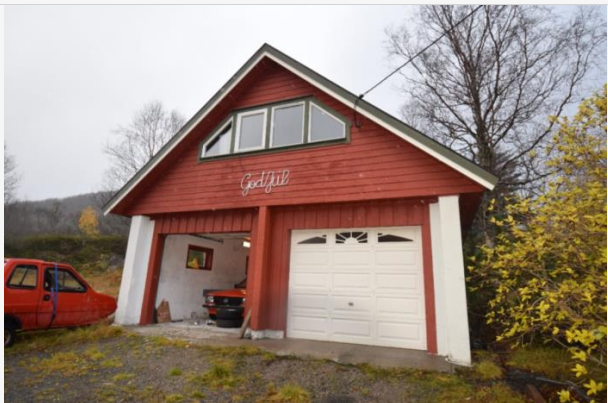
- En del slitasje på utvendig kledning.
- Mindre sprekker og riss i mur.
- Takrenner er ikke montert.
- Skader på ytre del av betong-gulv.
