# Økernveien 181A

gnr. 123, bnr. 441

Befaringsdato: 04.11.2024

Rapportdato: 10.11.2024

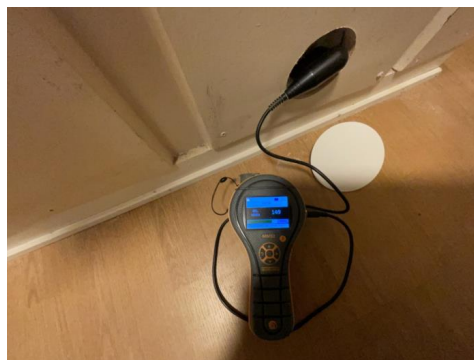
#### ! TG 1 Tilliggende konstruksjoner våtrom

Hulltaking er foretatt uten å påvise unormale forhold.

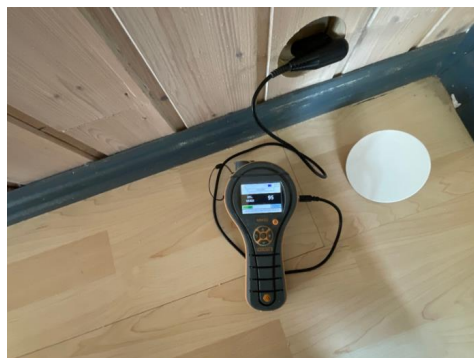
#### ! TG 1 Tilliggende konstruksjoner våtrom

Hulltaking er foretatt uten å påvise unormale forhold.

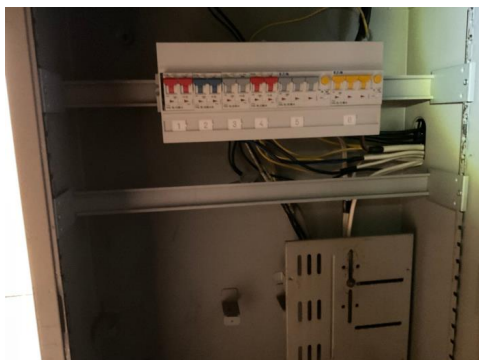
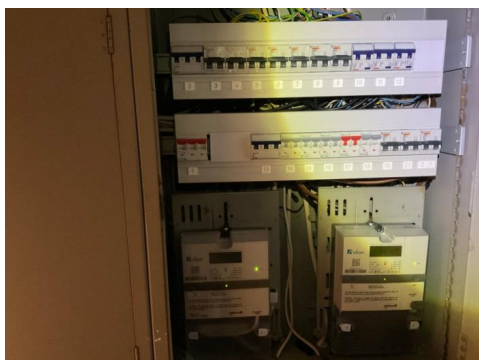
Det er tegn til oppgraderte sikringsskap.  
Kabler ikke tilstrekkelig festet angis med TG 3.  
Samsvarserklæringer mangler og kursfortegnelser må oppdateres angis med TG 2.

Kostnadsestimat: 10 000 - 50 000
