# Tilstandsrapport

Risikovurdering for Anticimex boligselgerforsikring

Søndre Skrellen 11  
1613 FREDRIKSTAD  
Gnr./Bnr.: 210/594  
Fredrikstad kommune

Befaringsdato: 07.11.2024

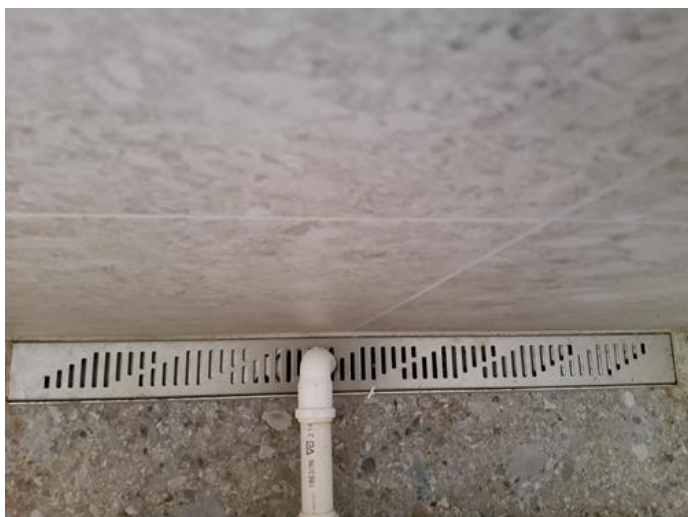
Membran, tettesjikt og overgang til sluk. - [Sluk i bad 2. etg.]

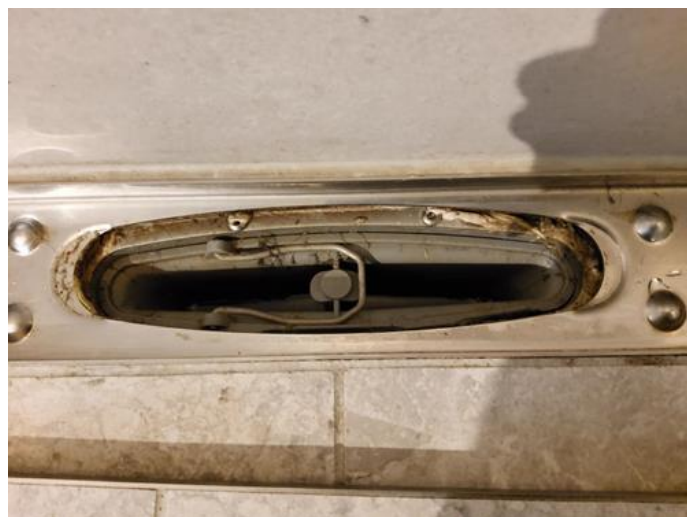
Membran, tettesjikt og overgang til sluk. - [Sluk i bad underetasje.]

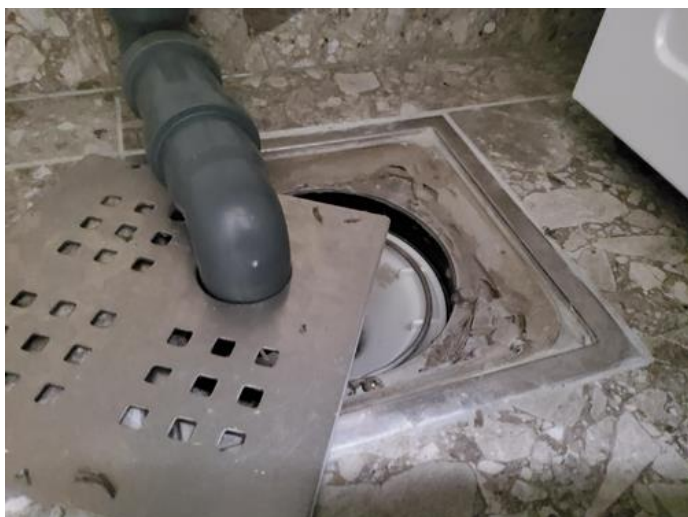
Membran, tettesjikt og overgang til sluk. - [Sluk i vaskerom.]

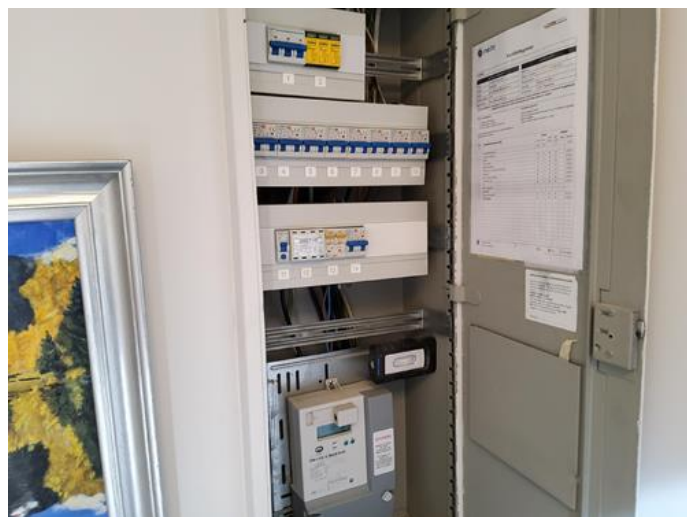
Elektrisk anlegg - [Sikringskap. ]

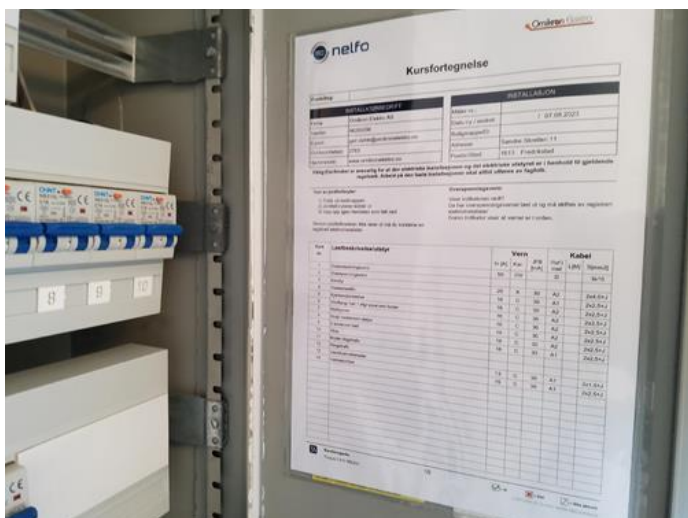
Elektrisk anlegg - [Kursoversikt. ]

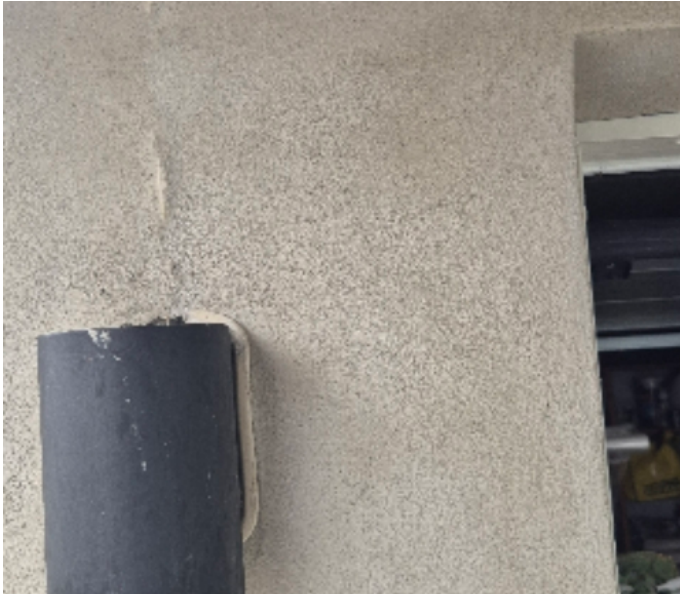
**ID 1134910 - [S] Kabel til utelampe delvis støpt inn v/garasje****Kommentar**

Vegg er pusset i ettertid og pr kabel er delvis støp inn og forsvinner i pussen. Gjennomføringer inn i lampe bør også sjekkes.

**Bilde 1** Utelys ved garasje
