Bakkevegen 10

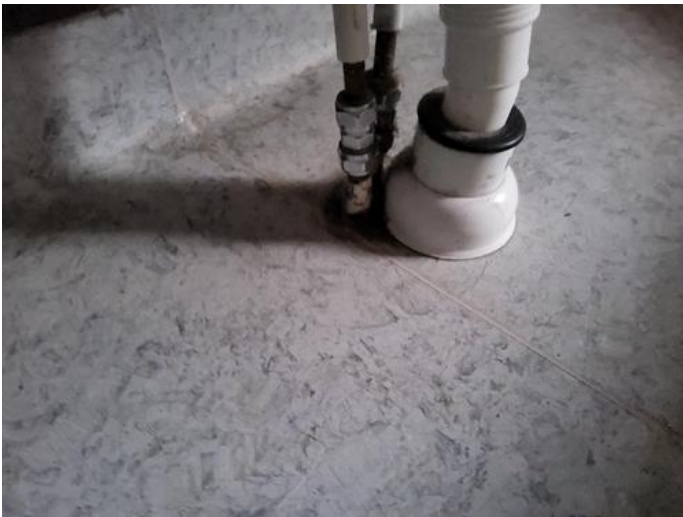
Tettedetaljer ved rørgjennomføring tilknyttet rørgjennomføring i gulv er usikker da det ikke kan verifiseres tilstrekkelig oppkant på tettesjikt ved rørgjennomføringer. Fare for fukt i konstruksjon ved en eventuell lekkasje. Krever oppfølging med jevnlig ettersyn slik at eventuelle tiltak kan iverksettes ved behov.

Membran, tettesjikt og overgang til sluk. - [Eksempel på rørgjennomføringer i gulv på bad.]

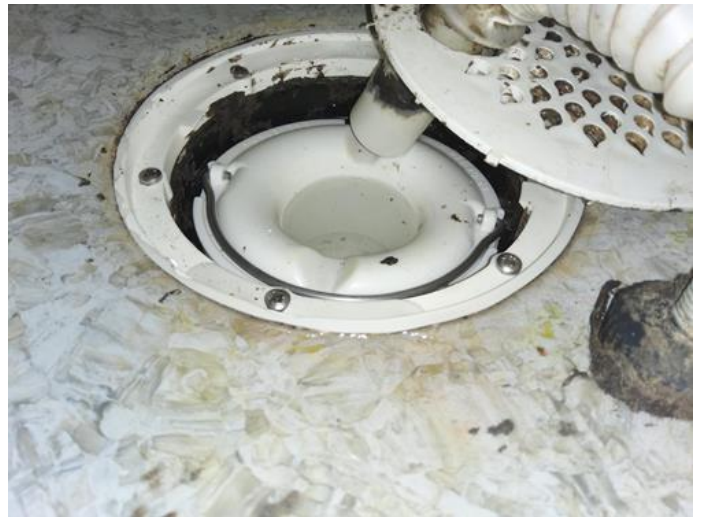
Avløpsrør (ink. sluk) - [Sluk på bad.]

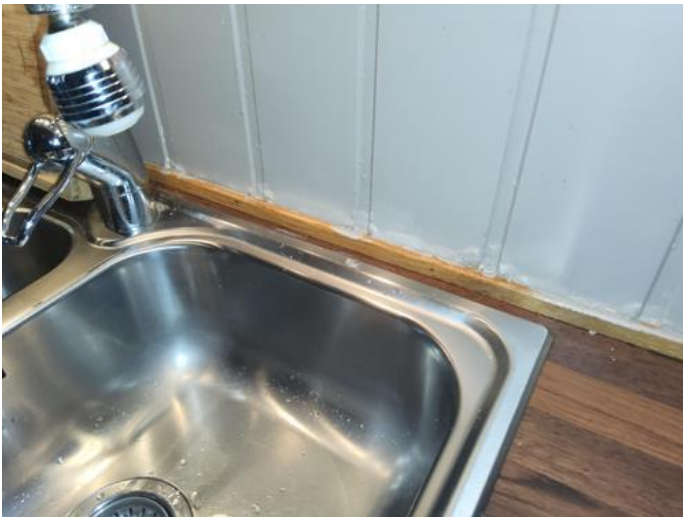
TG 2	Overflater vegger	TG 2: Veggoverflater ved oppvaskkum har svelleskader som følge av vannsprut. Skjulte skader kan ikke utelukkes. Tiltak med etablering av tilstrekkelig sprutplate på vegg ved oppvaskkum bør derfor påregnes.
---	-------------------	--

Overflater vegger - [Svelleskader på vegg ved oppvaskkum på kjøkken.]

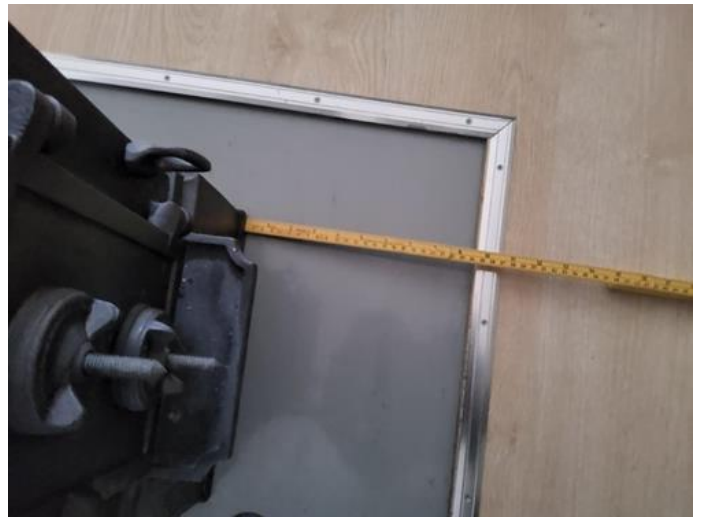
Ildsteder inne i boligen - [Ildsted 2.etasje.]

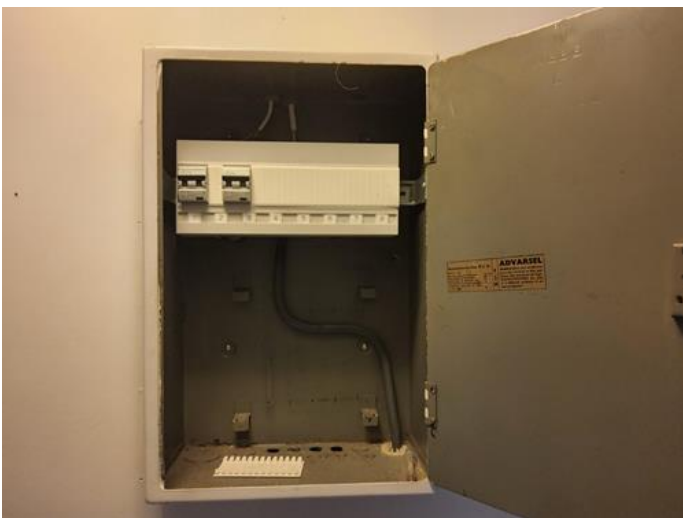
Elektrisk anlegg - [Sikringskap 2.etasje.]

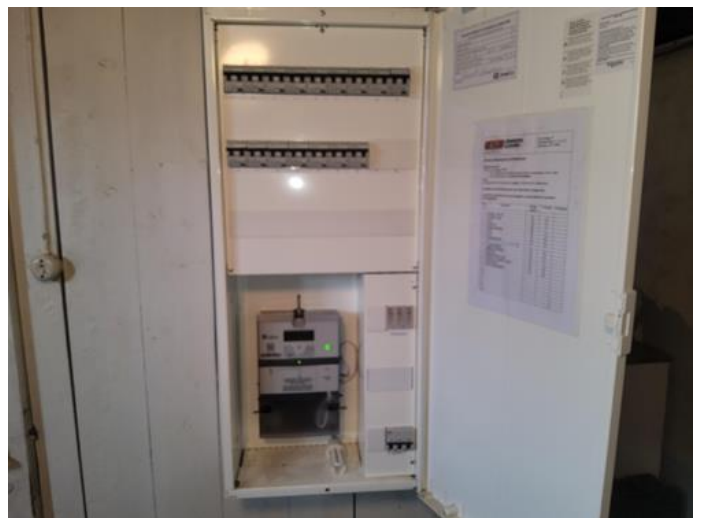
Elektrisk anlegg - [Sikringskap kjeller.]

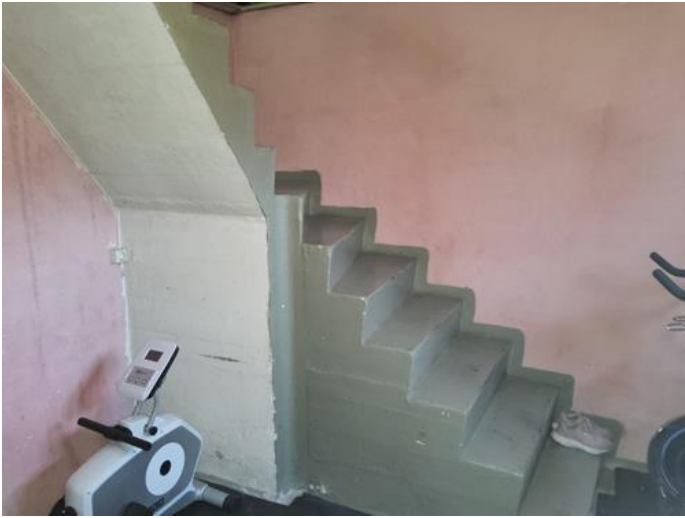
Innvendige trapper - [Trapp til kjeller.]
