# Tilstandsrapport

Flermannsbolig

Strandgata 59 I, 8403 SORTLAND

Befaringsdato: 06.11.2024

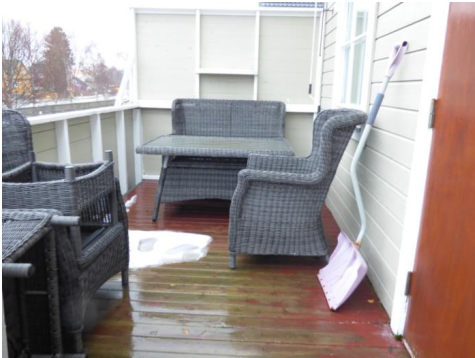
## Vurdering av avvik:

- Rekkverket er for lavt i forhold til dagens krav til rekkverkshøyder.
- Det er påvist andre avvik:

Selve konstruksjonen over areal i 1. etg er det lite å gjøre med.

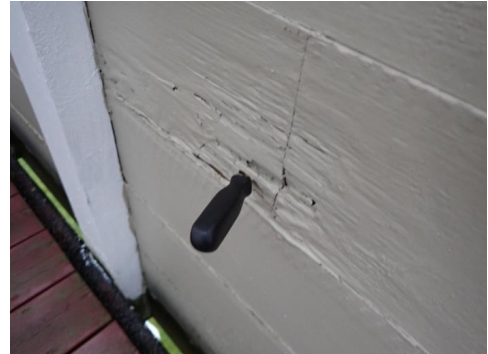
## Vurdering av avvik:

- Rekkverket er for lavt i forhold til dagens krav til rekkverkshøyder.
- Det er påvist andre avvik:

Råte i deler av rekkverk

Råteskadde bord i rekkverk må byttes.

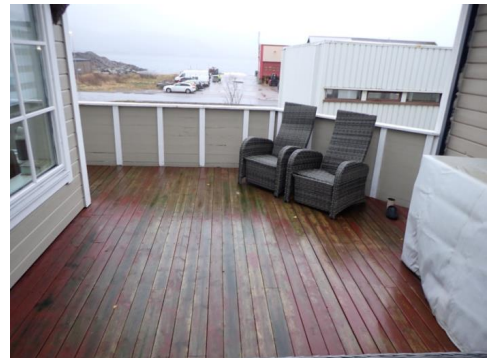
## ! TG 2 Veranda mot øst

Veranda mot øst, adkomst fra stue. Utført i tre. Mindre deler ligger over bakkant av garasjen.

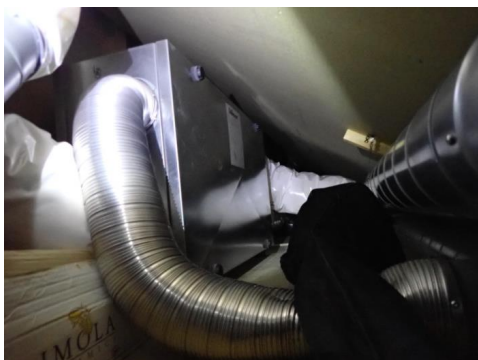
Det er balansert ventilasjon (Villavent), sannsynligvis med varmegjenvinning. Selve enheten er plassert i kott bak knevegg.

Noe "kronglete" adkomst for skifting av filter. Kondensmerker på gulv i kott under enheten.

Ventilasjonsanlegg i kott
