# Tilstandsrapport

Flermannsbolig

Strandgata 59 I, 8403 SORTLAND

# gnr. 15, bnr. 1868, snr. 8

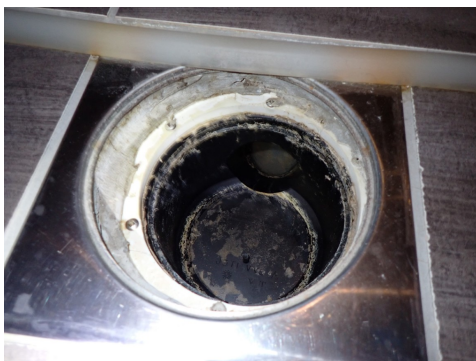
Sluk på bad/vaskerom

- Det er påvist avvik i fallforhold til sluk i forhold til krav i forskrift på byggetidspunktet.
- Det er påvist andre avvik:

- Andre tiltak:
- Til tross for avviket i fall/høydeforskjell til sluk, vil gulvet fortsatt kunne lede vann mot sluket, men med redusert effektivitet. Dette kan potensielt øke risikoen for vannansamling i enkelte områder av badet.

Gummilisten er ifølge hjemmelshaver festet med dobbeltsidig tape og kan fjernes. Det kan også skjæres slisser i lista slik at eventuelt lekkasjevann kan renne til sluk.

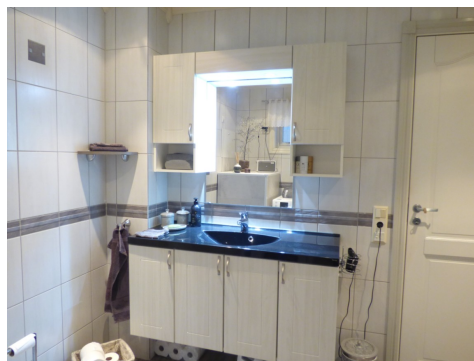
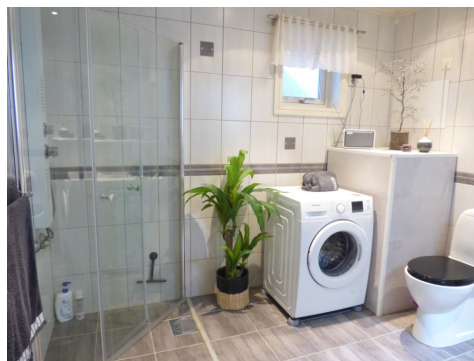
Bad/vaskerom

Toalett står og drypper (inne i skåla). Dette tyder på at en pakning trolig må byttes.

Avviket er for lite til å gi en generell TG2 på innredningen.

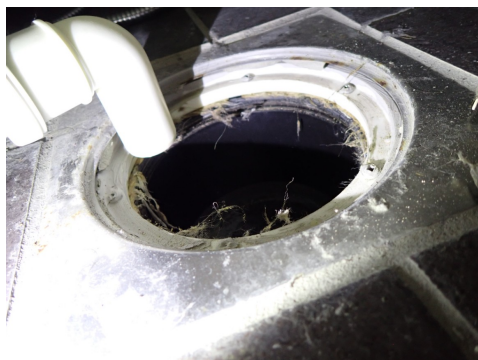
Sluk bad, loft

- Det er påvist avvik i fallforhold til sluk i forhold til krav i forskrift på byggetidspunktet.

- Til tross for avviket i fall/høydeforskjell til sluk, vil gulvet fortsatt kunne lede vann mot sluket, men med redusert effektivitet. Dette kan potensielt øke risikoen for vannansamling i enkelte områder av badet.
- Et bad med manglende/ redusert fall til sluk blir mindre funksjonelt og sikkert for brukeren. Dette kan medføre stående vann på gulvet, vann som ikke ledes effektivt til sluket, økt risiko for at vann renner ut av rommet og redusert sklisikkerhet på gulvet.

Det vil være en uforholdsmessig kostnad å utbedre til korrekt fall. Det må imidlertid gjøres oppmerksom på at ved en eventuell vannskade vil forsikringsselskapet kunne gi en avkortning i utbetaling hvis rommet ikke er utformet forskriftsmessig.

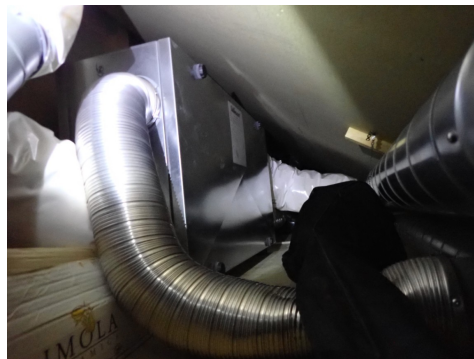
Ventilasjonsanlegg i kott

Noe "kronglete" adkomst for skifting av filter. Kondensmerker på gulv i kott under enheten.

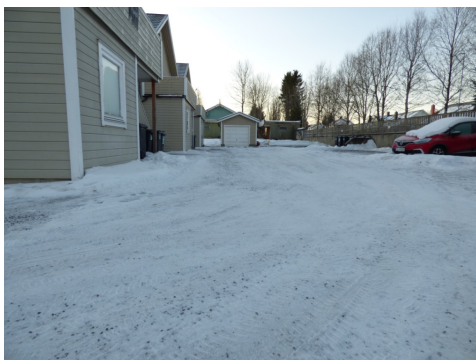
Svakt fall fra vest inn mot bygget

Eventuelle tiltak vil mest sannsynlig ligge under sameiet.
