# Tilstandsrapport

Risikovurdering for Anticimex boligselgerforsikring

Breivikveien 21B  
4014 STAVANGER  
Gnr./Bnr.: 54/1059  
Andelsnr./Aksjenr. : 3/3  
Stavanger kommune

Befaringsdato: 06.02.2025

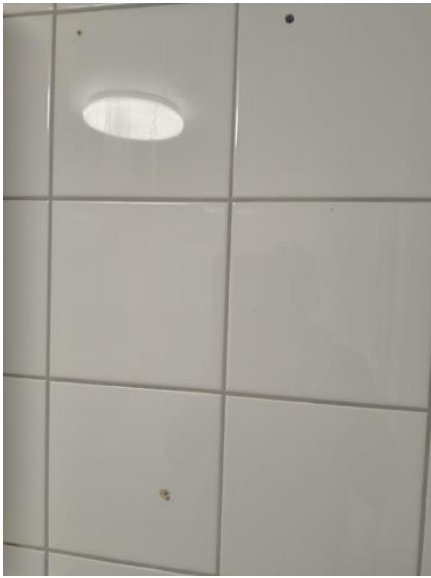
Sanitærutstyr / innredning	Dør i dusjhjørne er defekt. Denne anbefales skiftet/utbedres
Overflater vegger	Hull/merker i veggfliser etter tidligere oppheng. Riss/sprekker i flis observert i dusjsonen. Kan være fare for vannintrengning i konstruksjonen. Det registreres moderate tegn til bomlyd (tegn til hulrom) under enkelte veggfliser i dusjsonen. Samme områdene som sprekk i flis. Eksakt årsak er ikke kjent. Tiltak/utbedring anbefales.
Membran, tettesjikt og overgang til sluk.	Tettesjiktet har en alder som tilsier at restlevetiden er usikker. Rommets lekkasjesikkerhet kan derfor ikke verifiseres, eventuelt bør nytt tettesjikt etableres.
Fallforhold (gulv)	Nivåforskjell fra døråpning på topp overflate gulv og til hovedsluk er på tilfeldig sted målt til ca.0 mm. Dette er vurdert til å ikke være tilfredsstillende mht lekkasjesikkerhet.

Overflater vegger - [Hull i veggfliser]

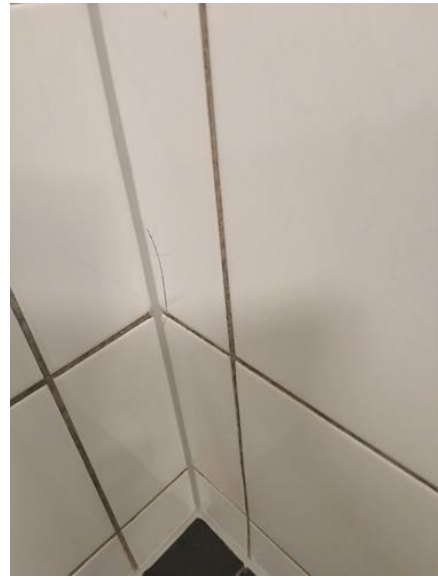
Overflater vegger - [Sprukket flis i dusjsonen]

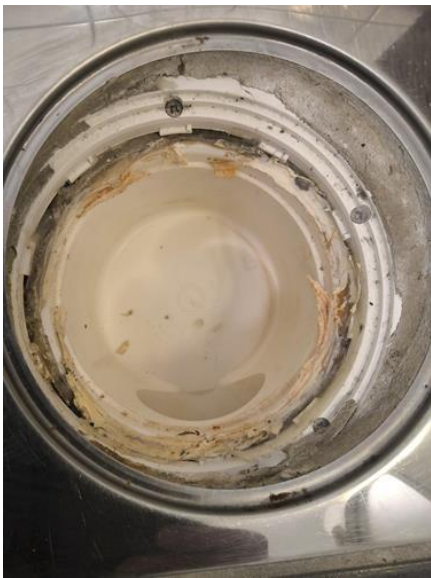
Slukets plassering i forhold til at vann utenfor dusjsonen kan nå det - [Sluk ved vaskemaskin]

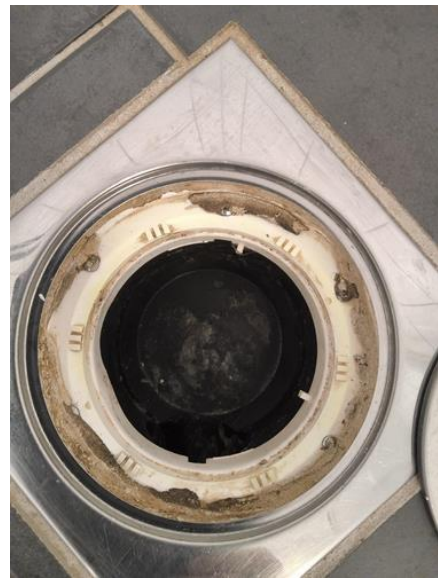
Slukets plassering i forhold til at vann utenfor dusjsonen kan nå det - [Sluk i dusjsonen]

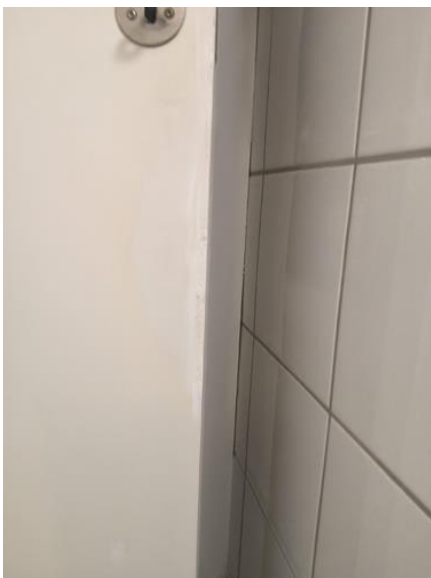
TG 2 Innerdører | Innerdør ved bad bærer preg av slitasje. I tillegg er det observert skade på listverk rundt dørkarm. Tiltak kan iverksettes ved behov.

Innerdører - [Dørbladet til bad]

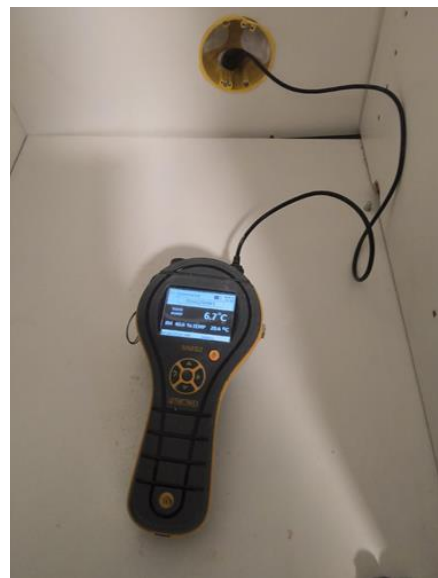
Det er foretatt hulltaking og utført fuktmåling med egnet instrument (Protimeter MMS2), i tilstøtende rom til våtsone. Det ble ikke registrert forhøyede verdier eller andre avvik. Målingene viser følgende: RH 40,6 %, temperatur 20,4 grader C og duggpunkt 6,7 grader C. Målingen gir kun et øyeblikksbilde av forholdene og kan endre seg med årstider, fukt- og temperaturforhold.

Fukt i tilliggende konstruksjoner - [Fuktmåling]

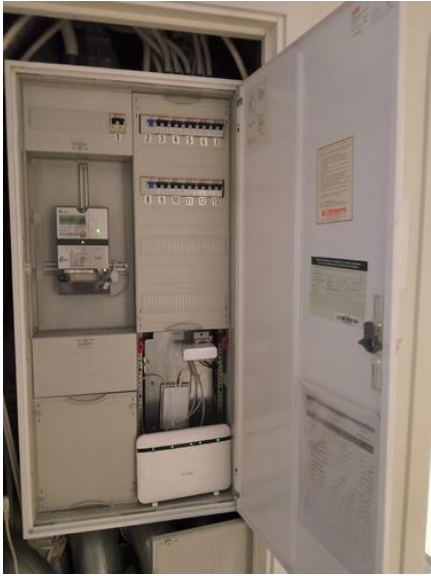
### TG 2 Forenklet vurdering av det elektriske anlegget | Det er kun fremlagt samsvarserklæring på deler av utførte arbeider på det elektriske anlegget (tilstandsgrad settes i henhold til NS3600). Med bakgrunn i ovennevnte avvik bør det gjennomføres en utvidet el-kontroll av en kvalifisert elektrofaglig person.

*Elektrisk anlegg - [Sikringskap ]*

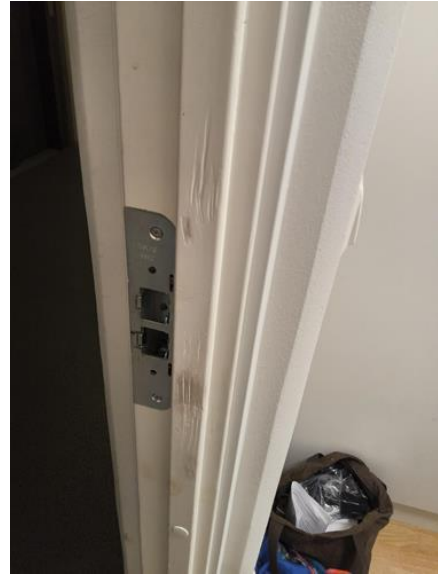
Karm på ytterdører har hakk/merker og har behov for overflatebehandling. Tiltak vurderes etter behov.  
Balkongdør tar i terskel. Til informasjon ble det utført stikkprøvekontroll på dør hvor åpne/lukkefunksjon ikke fungerte som forventet. Justering av dør anbefales.

*Dører - [Ytterdører ]*
