# Tilstandsrapport

Enebolig med utleie-del.

Skarveien 36, 8450 STOKMARKNES

Befaringsdato: 11.11.2024

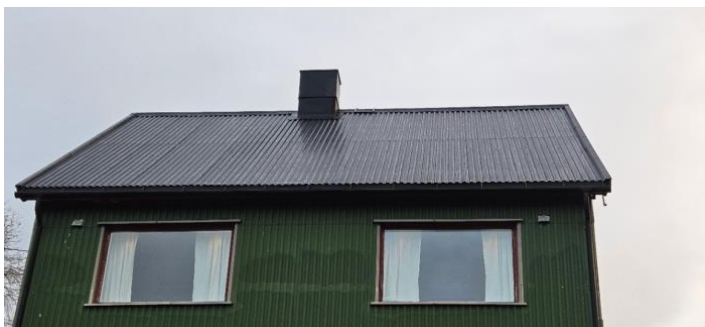
### TG 3 Nedløp og beslag

Takrenner og nedløpsrør er i stål.

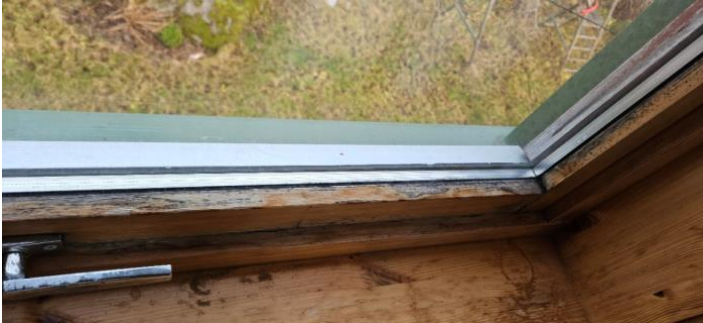
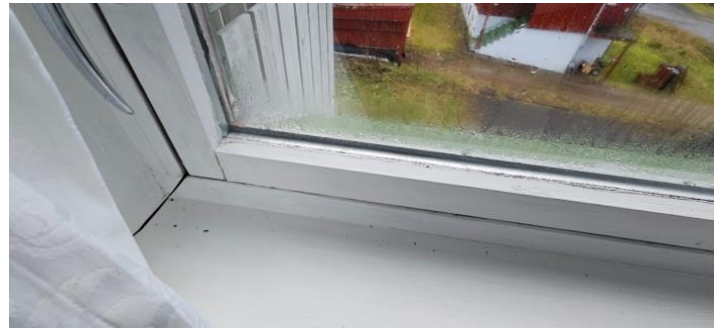
## 📍 TG 2 Vinduer - 2

I kjelleren er det stedvis PVC vinduer med 2-lags glass.

- Det er påvist avvik rundt innsettingsdetaljer.

- Det bør gjøres tiltak for å lukke avviket.

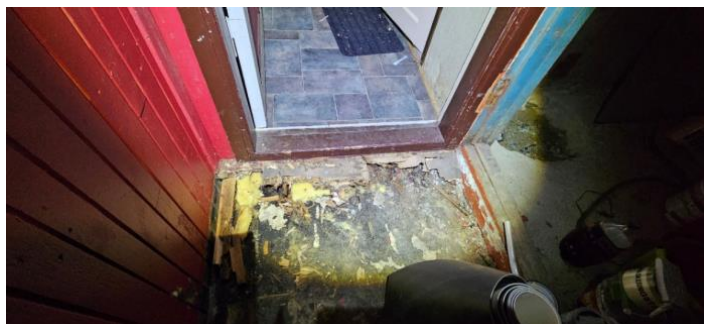
- Det er påvist fuktskader i etasjeskiller
- Det er registrert symptom på sopp/råte.
- Målt høydeforskjell på over 15 mm gjennom hele rommet. Tilstandsgrad 2 gis med bakgrunn i standardens krav til godkjente måleavvik.

Tilfarergulvet i kjelleretasjen har skader som sannsynligvis er forårsaket av fuktighet. Innenfor inngangsdøra er det betydelig svikt i gulvet, noe som indikerer råteskader.

Deler av tilfarergulvet er allerede revet, som følge av gammel fuktskade.

Svikt i gulv kjeller

Tilfarergulvet fjernet

- For å få tilstandsgrad 0 eller 1 må høydeforskjeller rettes opp. Ytterligere undersøkelser må foretas for å få kartlagt omfanget for utbedring.
- Påviste skader må utbedres.
- Råteskadet treverk må skiftes.

Gulvet må undersøkes i hele etasjen, og råteskader må utbedres.

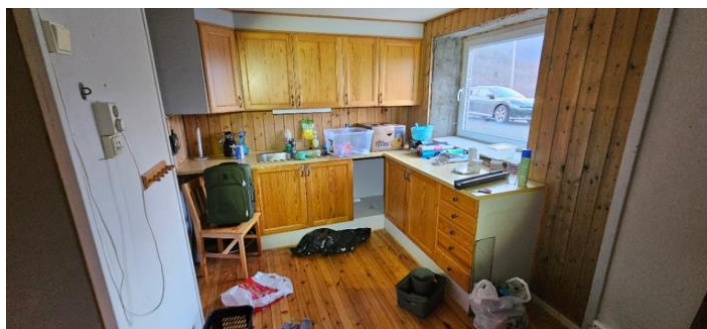
### UNDERETASJE > STUE/KJØKKEN

### TG 3 Avtrekk

- Det er ikke påvist noen form for ventilering av kjøkkenrommet (lukket rom).
- Det er registrert avvik med avtrekk.

- Det må foretas tiltak for å lukke avviket.

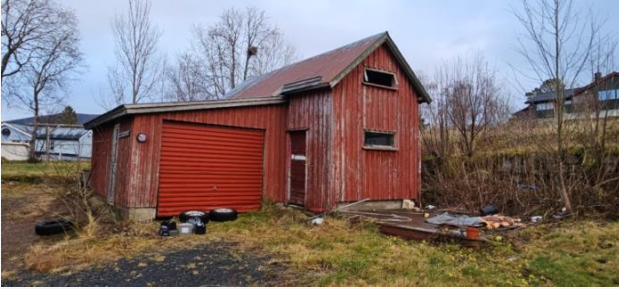
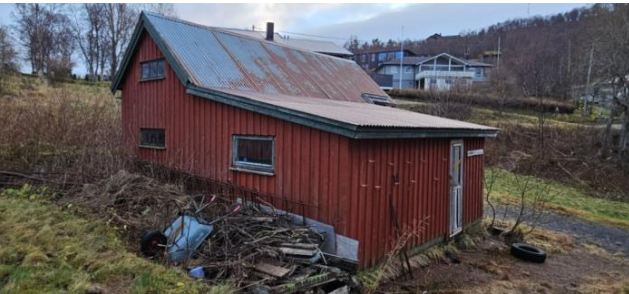
## Garasje / utebod

Takverk av plassbygde sperreverk i tre med tekke av bølgeblekk. Loftet er ikke måleverdig p.g.a. takhøyde under 1,9 m.

Leddport i stål, med motordrift. Gangdør og garasjevinduer med ett lag glass.

Bygget er gammelt og i ganske dårlig forfatning. Tenderer mot et riveobjekt.
