# Tilstandsrapport

Enebolig med utleie-del.

Skarveien 36, 8450 STOKMARKNES

Befaringsdato: 28.11.2025

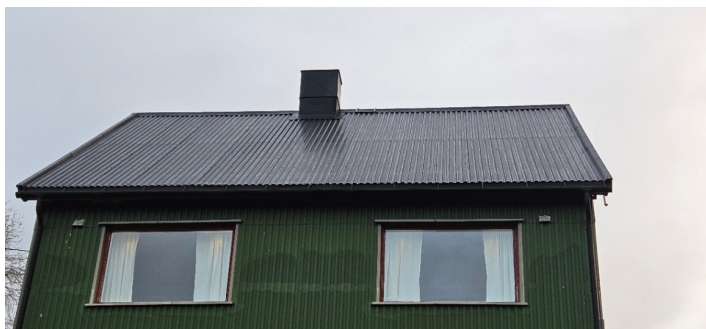
### TG 3 Nedløp og beslag

Takrenner og nedløpsrør er i stål.

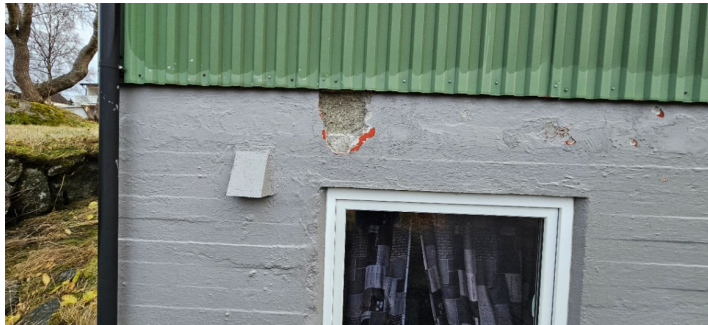
- Det er påvist store sprekker/skader i mur-/betongkonstruksjoner.
- Utvendige plater har sprekker/skader.

- De påviste skader må utbedres.
- Utvendige sprekkdannelser må tettes.

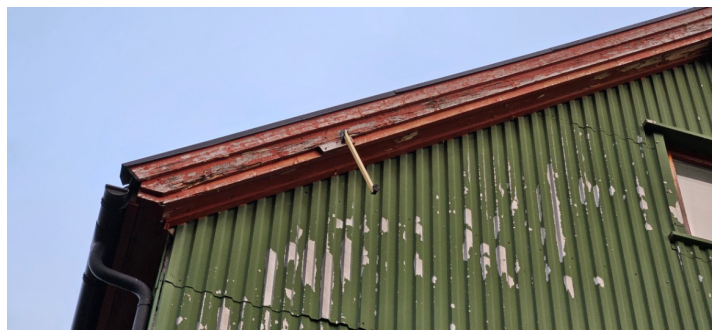
- Det er begrenset/dårlig ventilering av takkonstruksjonen.
- Det er påvist fuktskjolder/skader i takkonstruksjonen.
- Det er avvik:

Vindskiene har råteskader.

Det ble registrert fuktskjolder og muggdannelse under taktro i kott 3. etg.

Muggdannelse indikerer manglende eller punktert fuktsperre mot oppvarmede underliggende rom.

- Det må gjøres nærmere undersøkelser.
- Lufting/ventilering bør forbedres.
- Tiltak:

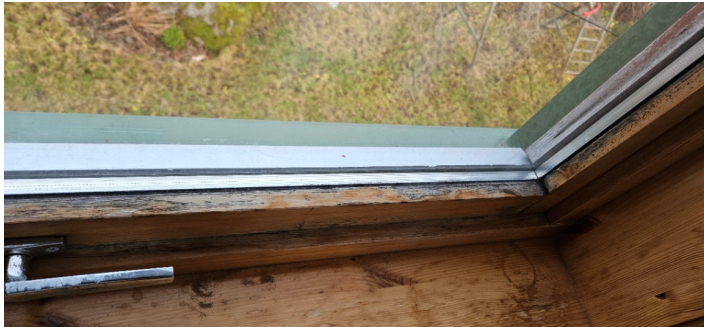
Bygningen har malte trevinduer med 2-lags glass og trevinduer med koblet glass.

- Det er påvist at enkelte vinduer er vanskelig å åpne/lukke.
- Det er påvist noen glassruter som er punktert eller sprukne.
- Det er påvist tegn på innvendig kondensering av enkelte vindusglass.
- Det er påvist vinduer med fukt/råteskader.

- Vinduer med råteskader må erstattes med nye.
- Det må påregnes noe vedlikehold og at enkelte vinduer må skiftes ut.

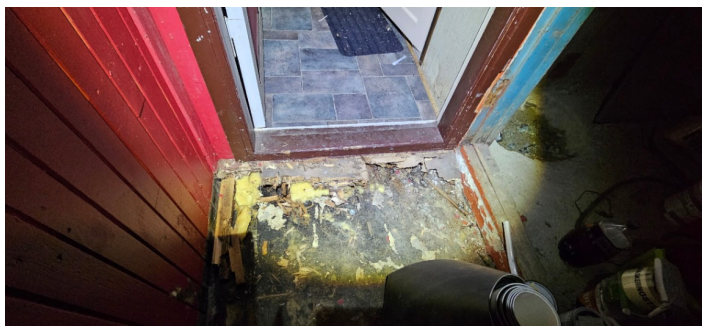
Svikt i gulv kjeller

- Det er påvist fuktskader i etasjeskiller
- Det er registrert symptom på sopp/råte.
- Målt høydeforskjell på over 15 mm gjennom hele rommet. Tilstandsgrad 2 gis med bakgrunn i standardens krav til godkjente måleavvik.

Tilfarergulvet i kjelleretasjen har skader som sannsynligvis er forårsaket av fuktighet. Innenfor inngangsdøra er det betydelig svikt i gulvet, noe som indikerer råteskader.

Deler av tilfarergulvet er allerede revet, som følge av gammel fuktskade.

- For å få tilstandsgrad 0 eller 1 må høydeforskjeller rettes opp. Ytterligere undersøkelser må foretas for å få kartlagt omfanget for utbedring.
- Påviste skader må utbedres.
- Råteskadet treverk må skiftes.

Gulvet må undersøkes i hele etasjen, og råteskader må utbedres.

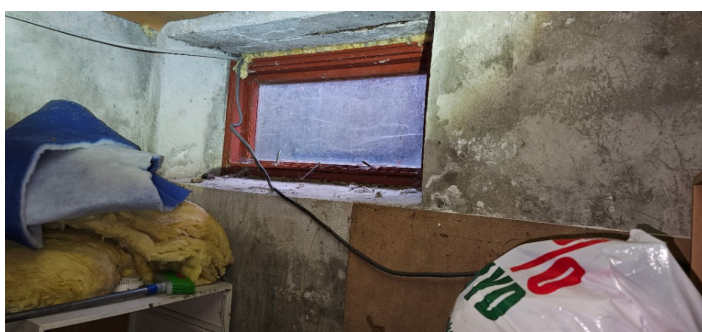
### Vurdering av avvik:

- Det er påvist fuktighet i oppforet tregulv i underetg/kjeller, og det er derfor ikke foretatt hulltaking.
- Det er påvist indikasjoner på noe fuktgjennomtrenging i kjellergulv.
- Det er påvist indikasjoner på noe fuktgjennomtrenging inn i kjellermur.
- Det er påvist synlige fukt/råteskader i treverk i underetg./kjeller, hulltaking er derfor ikke nødvendig

- Det må foretas tiltak for å utbedre årsak til fukt-/råteskadene samt utbedre råteskadene
- Det anbefales at alt treverk i kjeller fjernes og at kjelleren har mest mulig åpne murkonstruksjoner med god utlufting.
- Ytterligere undersøkelser må foretas for å få kartlagt årsak og omfanget på eventuelle skader.

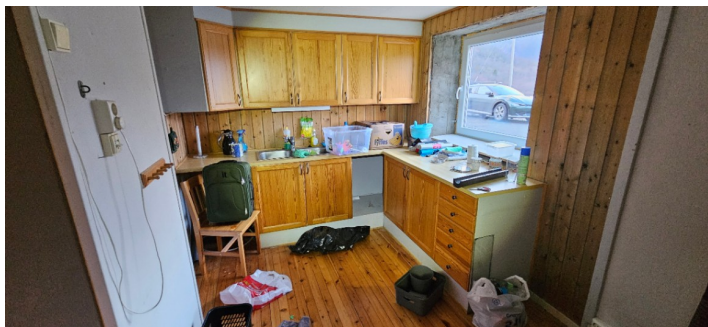
Kjøkkeninnredningen har en del skader, og fremstår som noe "uferdig".

- Det må påregnes lokal utbedring/utskiftning.

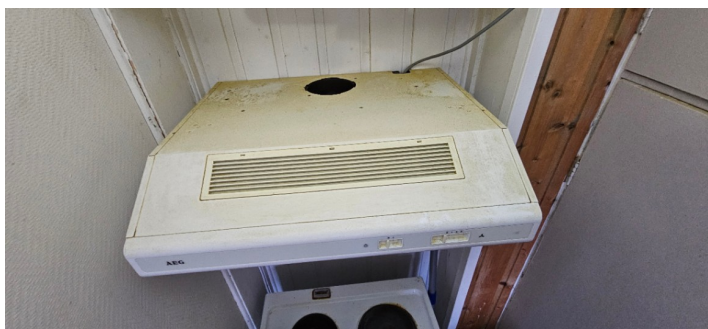
- Det er ikke påvist noen form for ventilering av kjøkkenrommet (lukket rom).
- Det er registrert avvik med avtrekk.

- Det må foretas tiltak for å lukke avviket.

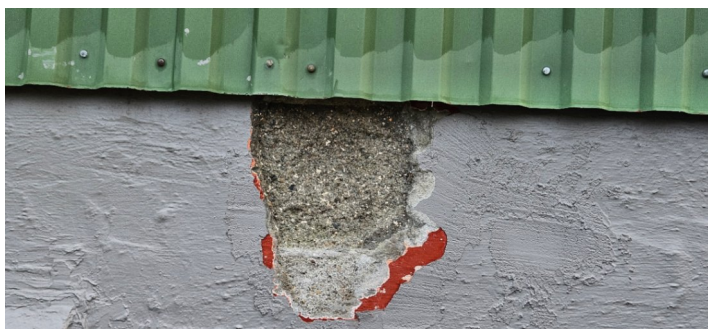
- Grunnmuren har sprekkdannelser.
- Det er registrert løs puss på muroverflater.

- Det må foretas lokal utbedring.

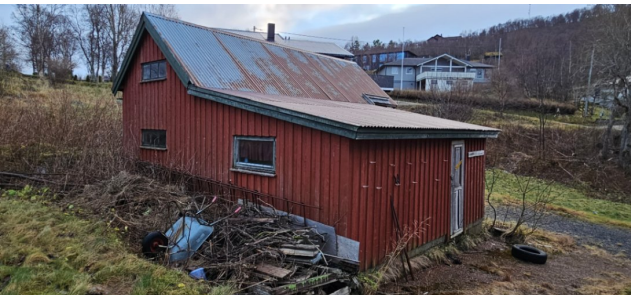
Bygget er gammelt og i ganske dårlig forfatning. Tenderer mot et riveobjekt.
