Tilstandsrapport

Risikovurdering for Anticimex boligselgerforsikring

Stensgata 38 A
0358 OSLO
Gnr./Bnr.: 216/206
Seksjonsnr. : 51
Oslo kommune

Befaringsdato: 11.11.2024

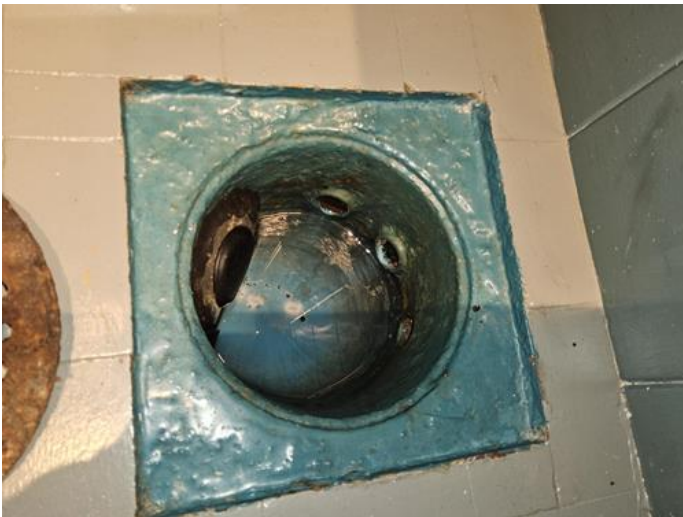
Kommentar - [Sluk bad]

Membran, tettesjikt og overgang til sluk.	Tettesjiktet er vurdert til å ha en alder som tilsier at restlevetiden er usikker. Rommets lekkasjesikkerhet kan derfor ikke verifiseres, eventuelt bør nytt tettesjikt etableres.	
	Fallforhold (gulv)	Nivåforskjell fra døråpning på topp overflate gulv og til hovedsluk er på tilfeldig sted målt til ca. 10 mm. Det kan ikke verifiseres om det er oppkant på membran i døråpning, og er derfor vurdert til å ikke være tilfredsstillende mht lekkasjesikkerhet.	
	Avløpsrør (ink. sluk)	Eldre sluk uten klemring. Erfaringsmessig medfører dette økt fare for lekkasje rundt sluket. Tiltak kan iverksettes ved behov.	
 	TGIU	Fukt i tilliggende konstruksjoner	Våtrommet har vegger av mur/betong og det er derfor ikke utført hulltaking/fuktmåling. Det er derfor utført et overflatesøk med fuktindikasjonsinstrument. Det ble ikke oppdaget forhold som kan tolkes til fuktskade.

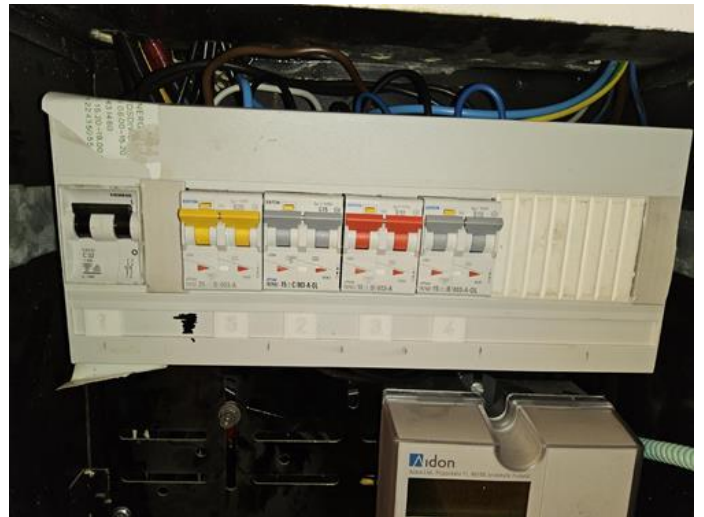
Beskrivelse - [Sikringskap]

TG 1	Følgende sjekkpunkter er vurdert, og det er ikke oppdaget funksjonssvikt: Forenklet vurdering av det elektriske anlegget	
 	Forenklet vurdering av det elektriske anlegget	Det foreligger kontroll fra det lokale el-tilsynet nyere enn fem år, og det dokumenteres at avvik som er påpekt er rettet opp og lukket. Kontrollrapporten og den øvrige dokumentasjonen legges til grunn for vurderingen av det elektriske anlegget i denne rapporten.
