# Tilstandsrapport

Risikovurdering for Anticimex boligselgerforsikring

Bregneveien 49  
9516 ALTA  
Gnr./Bnr.: 33/566  
Alta kommune

Befaringsdato: 14.11.2024

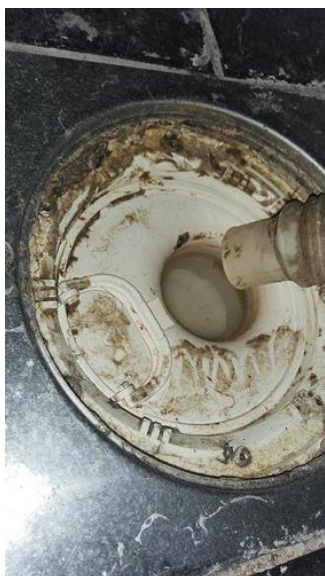
*Avløpsrør (ink. sluk) - [Sluk bad]*

| | | Avløpsrør (ink. sluk) | Overgang mellom sluk og membran er uoversiktlig. Det kan derfor ikke verifiseres at utførelsen er korrekt, eller at lekkasjesikkerheten er ivarettatt. Ytterligere undersøkelser anbefales slik at tilstanden kan kartlegges og nødvendige tiltak kan iverksettes. |

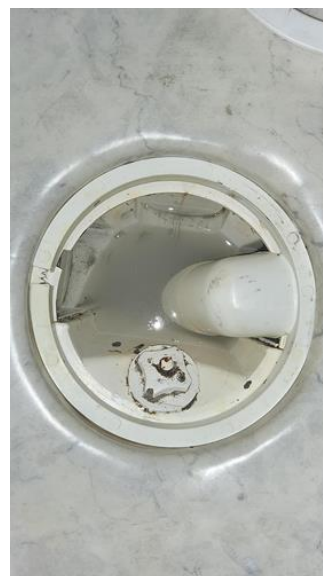
*Avløpsrør (ink. sluk) - [Sluk vaskerom]*

| | | Avløpsrør (ink. sluk) | Klemring i sluk er feilmontert. Forholdet medfører risiko for lekkasje/utettheter i overgangen mellom sluk og tettesjikt. Ytterligere undersøkelser anbefales slik at tilstanden kan kartlegges og nødvendige tiltak kan iverksettes.<br><br>Se punkt "Avløpsrør" under avsnitt om tekniske anlegg. |
