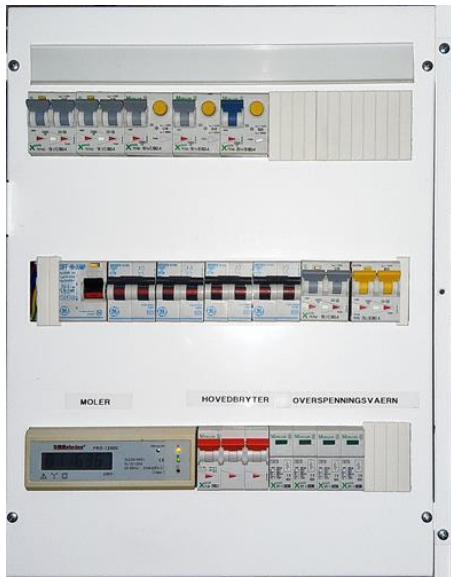
*Forenklet vurdering av det elektriske anlegget -
[Sikringskap loftsetasje]*

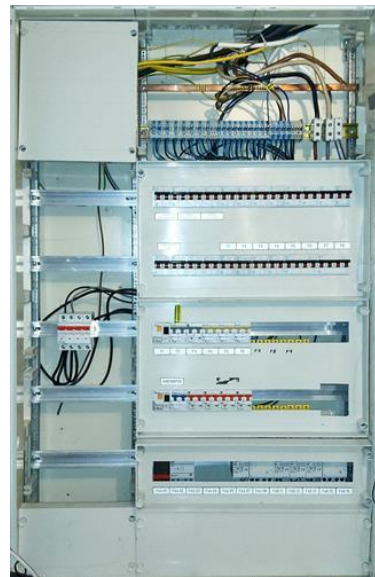
*Forenklet vurdering av det elektriske anlegget -
[Sikringskap kjeller]*

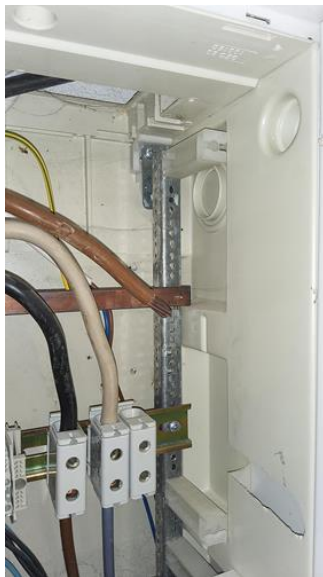
*Forenklet vurdering av det elektriske anlegget - [Åpninger i
skap og berøringsfare]*

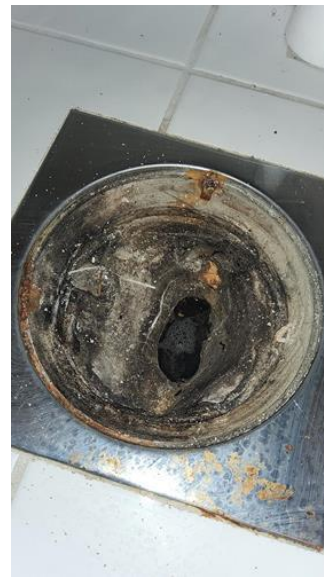
Det observeres sprekker i enkelte veggfliser. Fallforhold i sluksonen og høydeforskjeller med tanke på lekkasjesikkerhet vurderes til å være ikke tilstrekkelig. Sluket er uoversiktlig, noe som medfører at det ikke kan verifiseres at utførelsen er korrekt, eller at lekkasjesikkerheten er ivaretatt. Det observeres synlige fuktmerker og muggsopp rundt ventil i himling. Eksakt årsak er ukjent. Ventilasjonen vurderes ikke til å være tilstrekkelig.

Helhetsvurdering - [Sluk vaskerom]

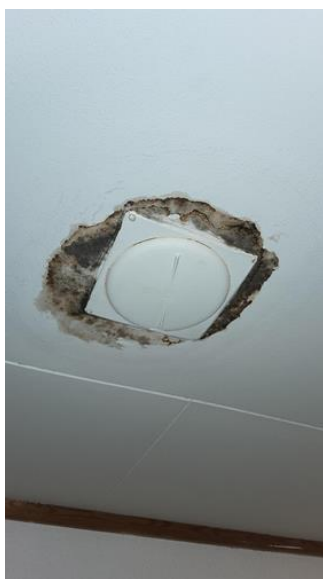
Helhetsvurdering - [Fuktskade rundt ventil vaskerom]

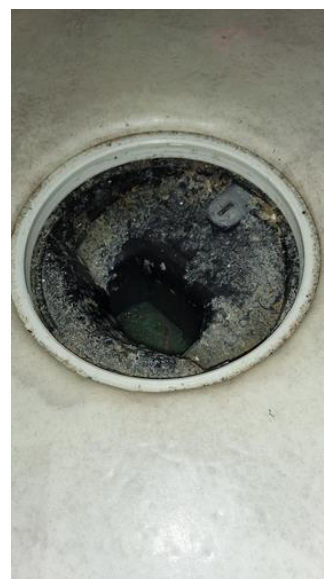
Det ble registrert slitasje, elde og lignende avvik på synlige overflater. Fallforhold i sluksonen fører ikke til tilfredsstillende avrenning av bruksvannet i nedslagsfeltet. Det registreres motfall på deler av våtrommets gulvflater, med den risiko dette innebærer. Ventilasjonen vurderes ikke til å være tilstrekkelig (naturlig ventil er tettet med elastisk fugemasse). På grunn av våtrommets utforming og bruk er det ikke praktisk mulig å gjennomføre hulltaking og fuktmåling i de mest fuktutsatte delene av våtsonen, som erfaringsmessig er områdene der skader forekommer.

Helhetsvurdering - [Sluk bad]
