Meglerfirma	Møysalen Eiendomsmegling AS	Oppdragsnr.	75240278		
Adresse	P.A.Kvaalsgate 8F				
Postnr.	8445	Sted	MELBU		
Er det dødsbo?	<input type="checkbox"/> Nei <input checked="" type="checkbox"/> Ja	Avdødes navn	Randi Schultz		
Salg ved fullmakt?	<input type="checkbox"/> Nei <input checked="" type="checkbox"/> Ja	Navn hjemmelshaver	Randi Schultz		
Hvilket år kjøpte avdøde boligen?	2016	Hvor lenge har du bodd i boligen?	8år 4måneder	Har du bodd i boligen siste 12 mnd?	<input type="checkbox"/> Nei <input checked="" type="checkbox"/> Ja
I hvilket selskap har du (evt. sameiet/brl/aksjelaget) tegnet bygningsforsikring?	Vet ikke	Polise/avtalenr			
Selger 1 Fornavn	Ulla	Etternavn	Schultz

Befaringsdato: 19.11.2024

Rapportdato: 22.11.2024

# Tilstandsrapport

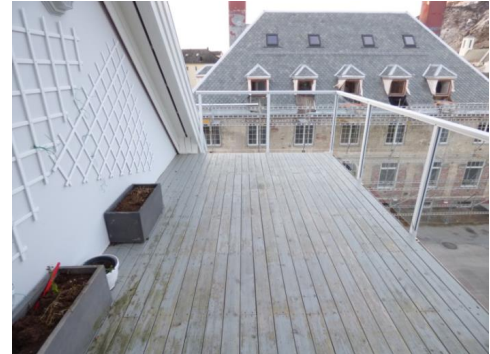
Noe mindre overfladisk slitasje på dekke.

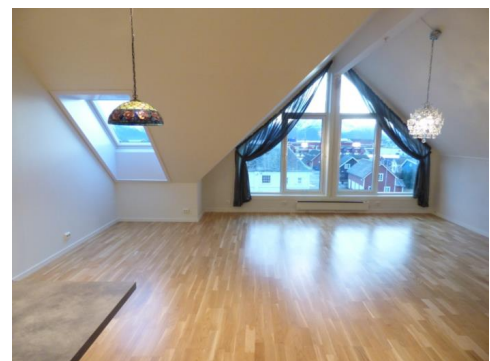
Stue

En del hakk, merker og riper i parkett, mest i stue/kjøkken.  
Fuktskade i parkett på gjesterom (snøfokk gjennom åpent takvindu) og i hjørne mot sørvest i stua (trolig "vanningsuhell").  
Merker i vegg på gjesterom etter fester for panelovn.  
Enkelte småskader i tapet på vegg i stua.  
Det mangler en liten bit list på gjesterom. List mot nord i samme rom løsner.  
Det mangler en liten list-bit ved kjøle-/fryseskap på kjøkken. Muligens fjernet pga dårlig plass.

Sliping og lakking av parkett kan vurderes. Parkett på gjesterom bør trolig byttes.

**Kostnadsestimat: 10 000 - 50 000**

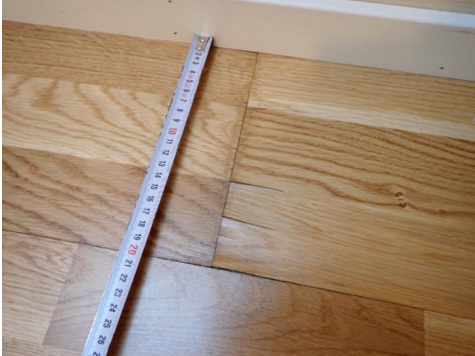
Fuktskade gjesterom

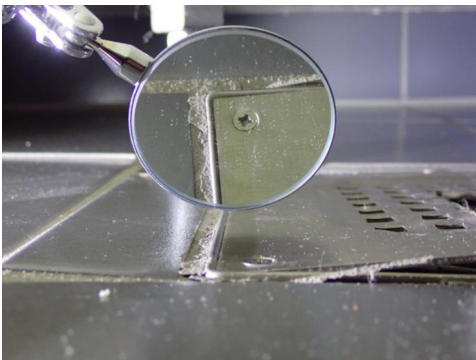
- Sluk har begrenset mulighet for inspeksjon og rengjøring.
- Det er påvist andre avvik:

Slukrist skrudd fast

Dusjkabinettet bør løftes frem og slukrist skrues løs. Dusjkabinettet må uansett løftes frem for å få til en god kontroll av sluken.

**Kostnadsestimat: Ingen umiddelbar kostnad**
