# Tilstandsrapport

Rekkehus

Einar Lunds gate 2 C, 8450 STOKMARKNES

Befaringsdato: 25.11.2024

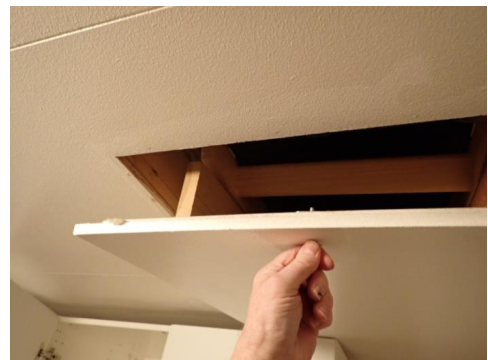
Maks åpning på luka

Adkomst til kvist via luke på soverom. Luken er sperret av garderobeskap og kvisten kunne derfor ikke sjekkes.

Det bør vurderes å flytte/fjerne et skap slik at det blir adkomst til kvisten.

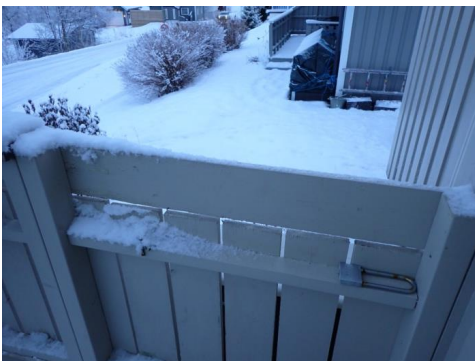
Det meste av verandaen var dekket av snø på befaringen.  
Det mangler en bit håndlist mot øst.

Manglende håndlist

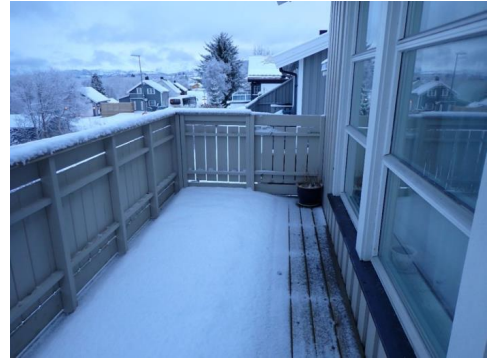
Veranda mot nordøst

Veranda mot nordøst, adkomst fra stue og bakkenivå. Utført i tre.

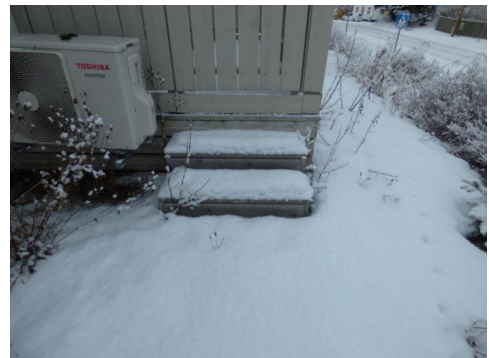
Trapp til veranda

Kort trapp i tre fra bakkenivå til veranda.  
Det er ikke montert rekkverk, men trappen er så kort at det ikke regnes som et avvik.

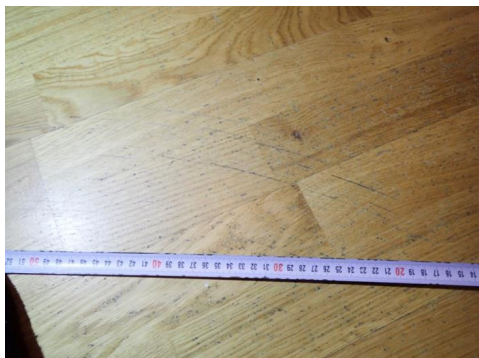
Eksempel på riper i parkett

Det vil være opp til den enkelte om man lar parketten være slik den er, eller gjør tiltak. Enkelte hakk/merker er såpass dype at det er usikkert om det lar seg gjøre å slipe & lakke. Kostnadsestimat skulle dekke uansett om man velger sliping eller bytting.

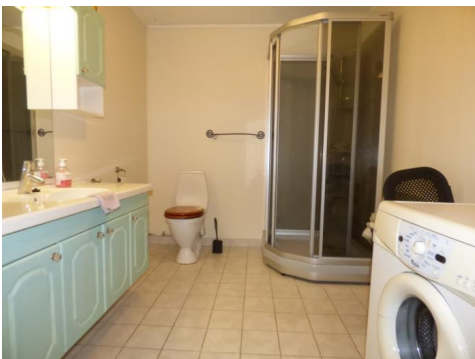
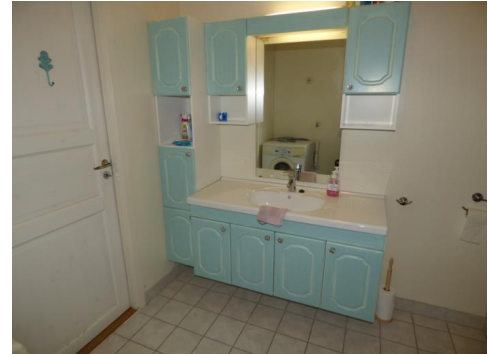
Spor etter mindre drypplekkasje i skap under vask.

Fuktsøk viser forhøyet fuktnivå i gulv, men dette kan være restfukt etter normal bruk.

Med unntak av dårlig fall (bør være 2,5 cm) og alder, er det ingen store avvik som tilsier at bad/vaskerom må pusses opp umiddelbart. Det anbefales imidlertid at dette vurderes. Estimert er satt for full oppussing.

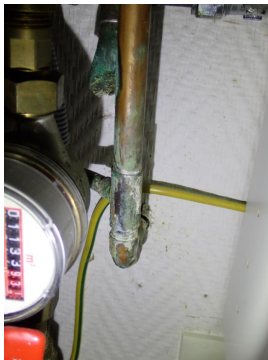
Noe irr på et rør under kjøkkenbenk. Spor av mindre drypplekkasje under dette røret.

Rør med irr, kjøkken

Rør med irr bør sjekkes nærmere og følges med på over tid.

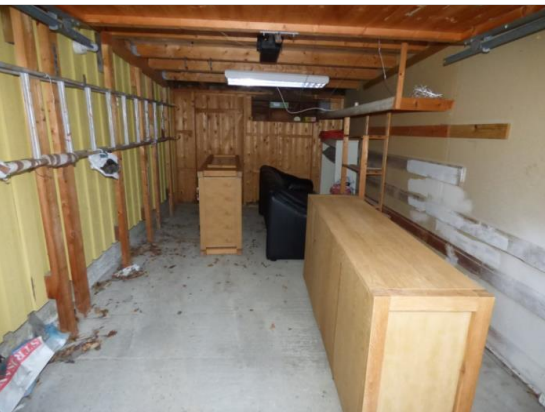
Gipsplater innvendig på vegg mot naboeiendom. Mindre fuktskader i nedkant av gipsplater.

Fuktmerker i konstruksjon ved overkant til boligen. Sannsynligvis utettheter i overgang leilighet/garasje. Dette bør sjekkes når taket er snøfritt.

Det er åpninger mellom isopor og bakken og stedvis mellom isopor og støpt dekke. Det medfører at hjørne mot øst "henger i luften". Dette kan skyldes sig i terrenget etter at dekket ble støpt. Det bør vurderes lokale tiltak.

Begynnende råte i kledning i hjørne i overgang bolig garasje. Kledning går helt ned til bakkenivå.
