Tilstandsrapport

Enebolig

Gunsteins vei 2, 8403 SORTLAND

Befaringsdato: 02.12.2024

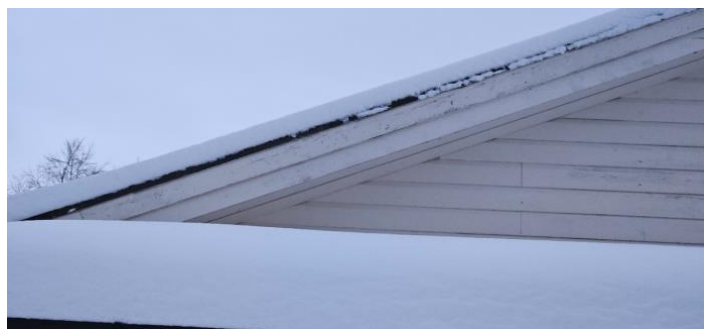
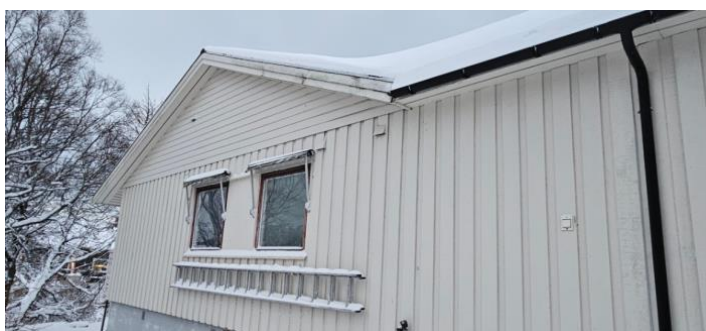
Takkonstruksjon/Loft

- Det er påvist fuktskjolder/skader i takkonstruksjonen.
- Det er avvik:

Område rundt fuktskjold er tørt (10,6%), og det konkluderes derfor med at dette er en gammel skade som er utbedret.

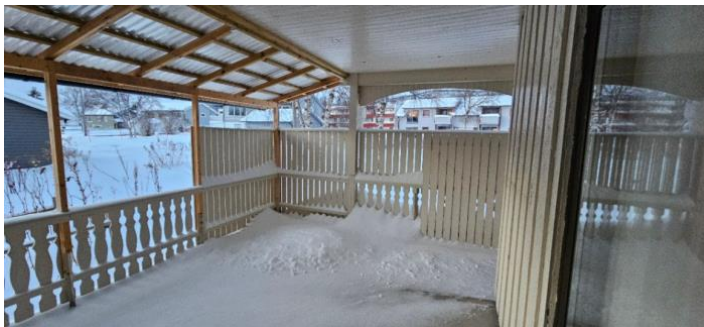
Balkonger, terrasser og rom under balkonger - 2

Det er oppført balkong mot sør-vest, med adkomst fra stue og fra terreng. Balkongen er overbygget i 2024, delvis med gjennomsiktige takplater.

- Det bør foretas nærmere undersøkelser av balkong/terrasser når den er snøfri.

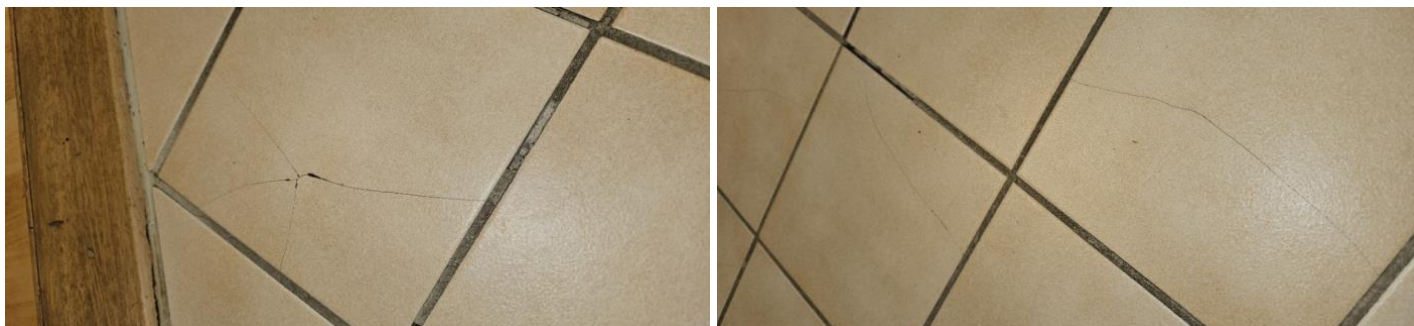
- Det er mulighet for at det kan forekomme vannlekkasje på våtrommet hvor vann ikke vil gå til sluk.
- Det er påvist at flisfuger har riss/sprekker.
- Det er påvist at høydeforskjell fra topp slukrist til gulv/synlig topp membran ved dørterskel er mindre enn 25 mm.
- Det er påvist avvik i fallforhold til sluk i forhold til krav i forskrift på byggetidspunktet.
- Det er påvist sprekker i fliser.
- Det er registrert knirk i gulvet.

- Det må gjøres tiltak for å lukke avviket.
- Fliser må skiftes.
- Fuger bør skiftes ut.
- Slike riss/sprekker kan indikere bakenforliggende fuktskader, og konstruksjonen bør observeres jevnlig for å vurdere utvikling.

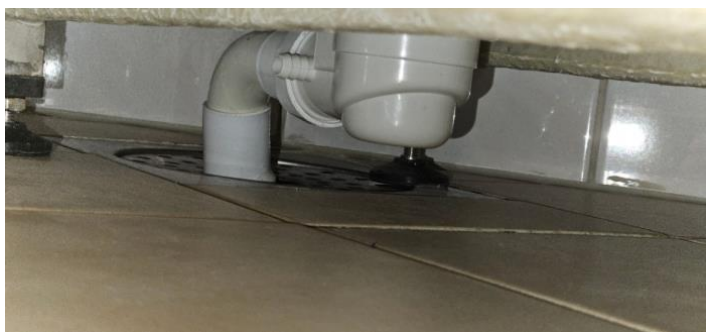
Sluk, membran og tettesjikt

- Løsningen/utførelsen rundt rørgjennomføringer gir fare for fukt inn i konstruksjoner.
- Våtrommets tettesjikt/membran står foran utbedring/utskiftning.
- Tilgang til sluk må bedres både for inspeksjon og rengjøring.

Kostnadsestimat: 50 000 - 100 000

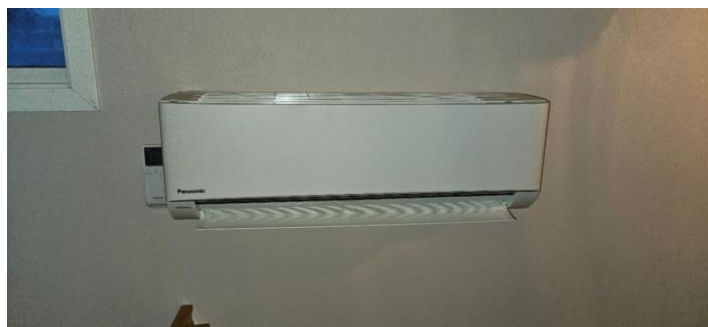
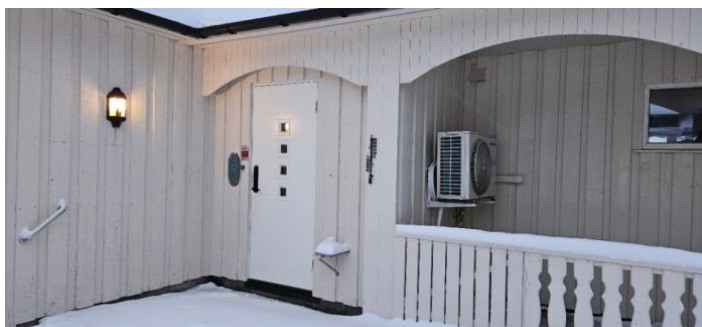
- Det er avvik:

Det anbefales at det foretas tiltak for å dempe motorstøyen fra utedelen.

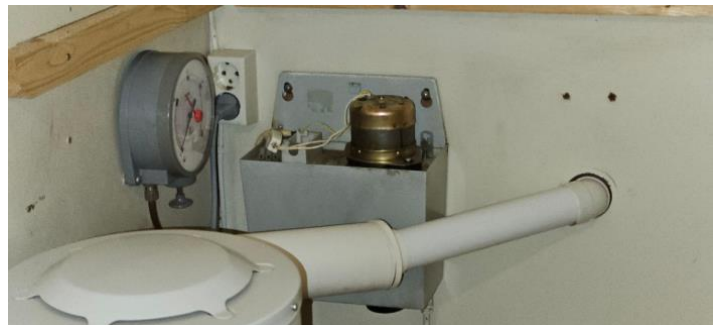
- Det er avvik:

Forholdet anbefales nærmere undersøkt.
