Tilstandsrapport

Risikovurdering for Anticimex boligselgerforsikring

Sjåstadleine 47
3560 HEMSEDAL
Gnr./Bnr.: 76/83
Hemsedal kommune

Befaringsdato: 26.11.2024

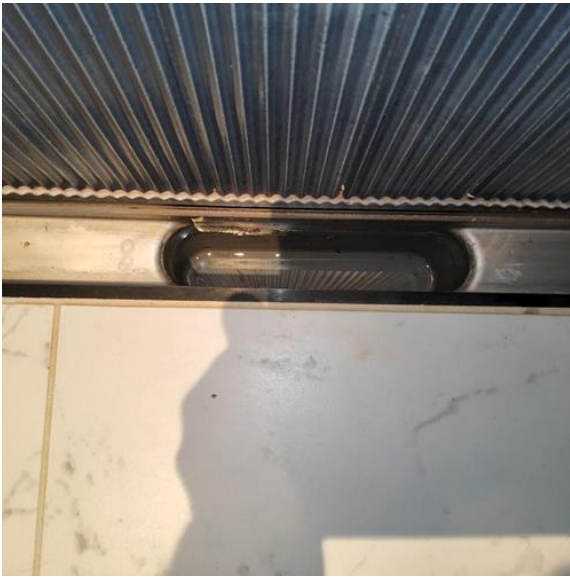
Avløpsrør (ink. sluk) - [Sluk bad 4]

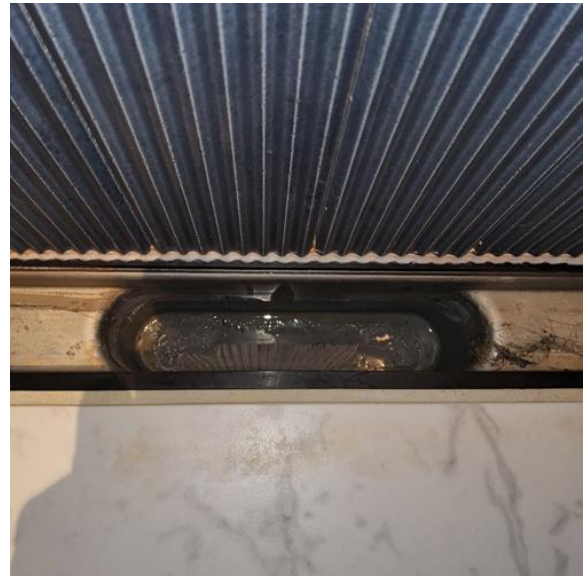
Avløpsrør (ink. sluk) - [Sluk bad 3]

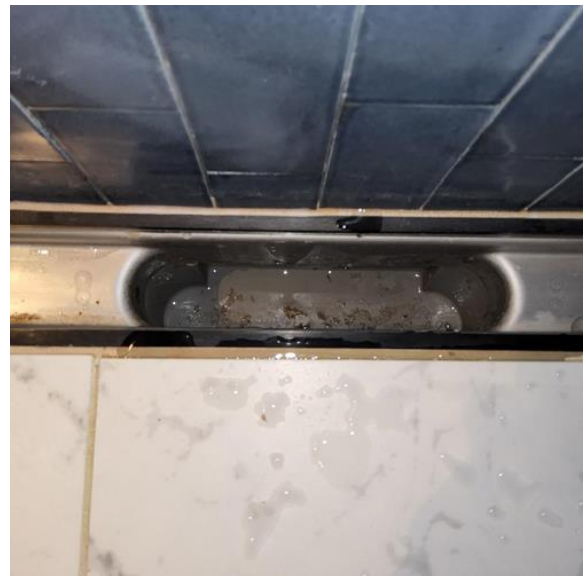
Avløpsrør (ink. sluk) - [Sluk bad 2]

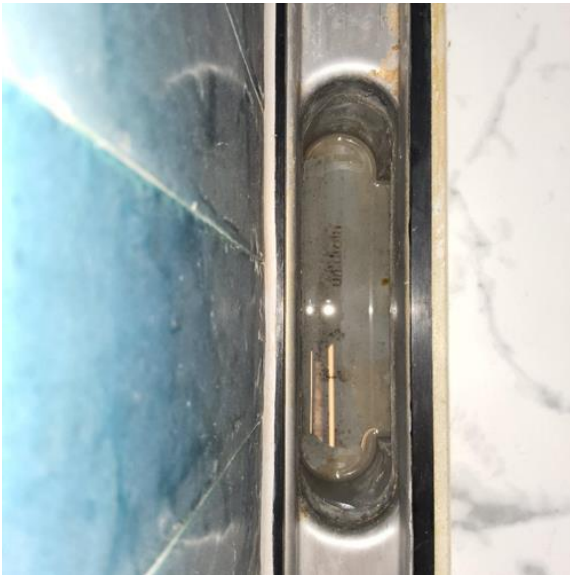
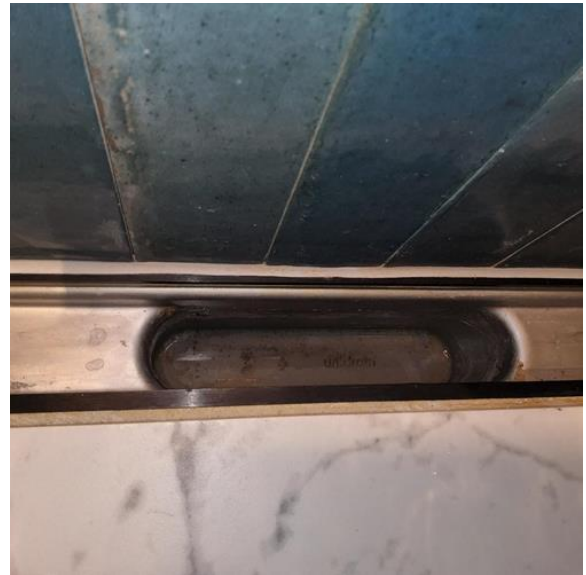
Avløpsrør (ink. sluk) - [Sluk bad 1]

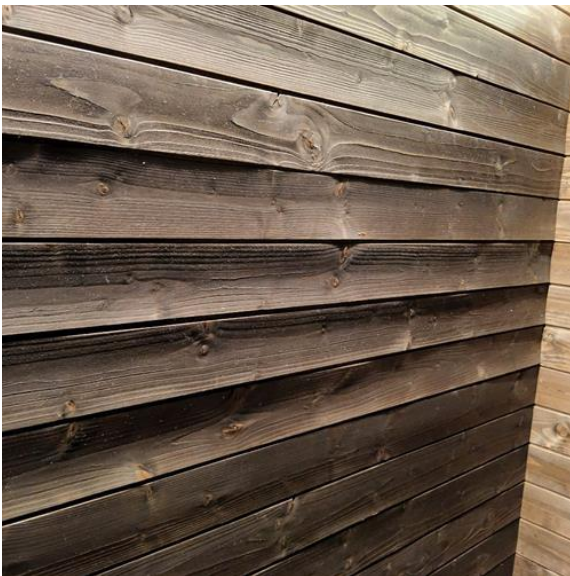
[Spesialrom (badstue, kjølerom, svømmebasseng etc).
OBS! Bygningsfysikk.] - [Eksempel på kuing i materialer i
badstue]
