Tilstandsrapport

Enebolig

Kirkeveien 18, 8430 MYRE

Befaringsdato: 04.12.2024

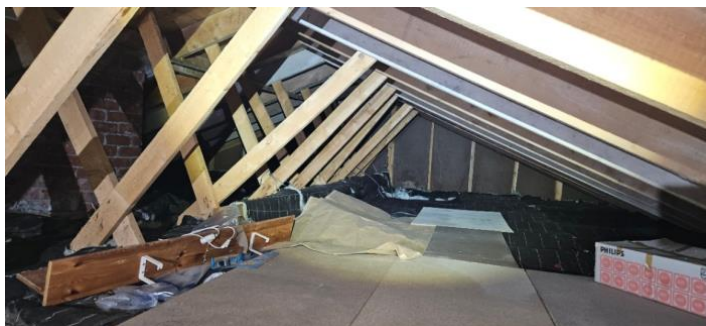
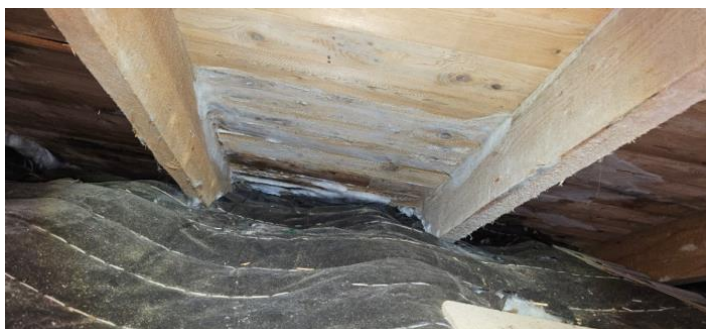
- Det er begrenset/dårlig ventilering av takkonstruksjonen.
- Det er påvist fukt/råteskader i takkonstruksjonen.

Det er målt høy luftfuktighet i takkonstruksjonen, og stedvis ble det registrert muggdannelse og begynnende råteskader.
Mugg er en indikasjon på punktert dampspærre mot underliggende etasje.

- Lufting/ventilering bør forbedres.
- Konstruksjonene må sikres mot råte, sopp og skadedyr.

Kostnadsestimat: 10 000 - 50 000

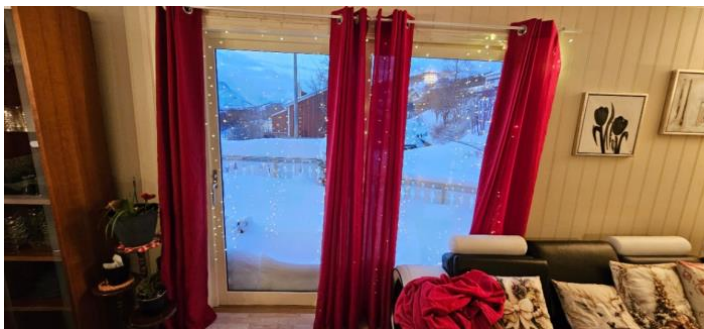
- Det er påvist dører som er vanskelig å åpne eller lukke.
- Karmene i dører er værslitte utvendig og det er sprekker i trevirket.

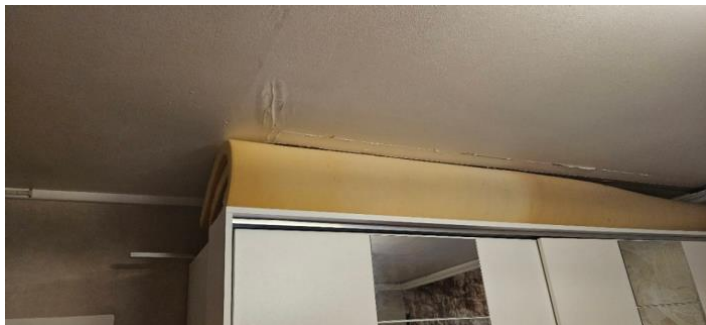
Det ble registrert en del mindre skader på innvendige overflater.

Evt. tiltak vil være estetisk begrunnet.

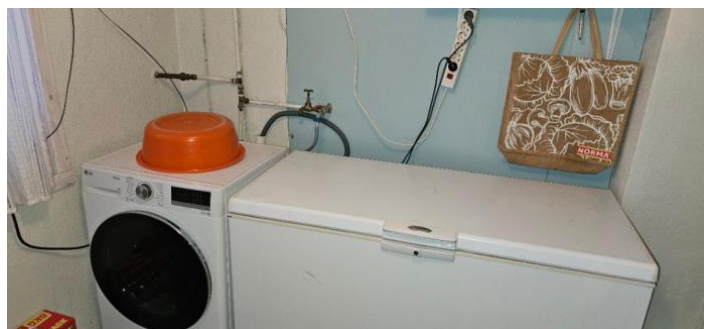
UNDERETASJE > VASKEROM

TG 2 Tilliggende konstruksjoner våtrom

Hulltaking er ikke foretatt da det allerede er påvist andre avvik i våtsonen.
Rommet er ikke bygd som et våtrom, med tettsjikt i våtsoner.

- Hulltaking er ikke foretatt da det allerede er påvist andre avvik i våtsonen.

Våtsonen er undersøkt med fuktføler (Protimeter MMS II), uten at det ble registrert utslag for fukt.
