Tilstandsrapport

Enebolig

Heimsommarøyveien 20 A, 8430 MYRE

Befaringsdato: 14.10.2024

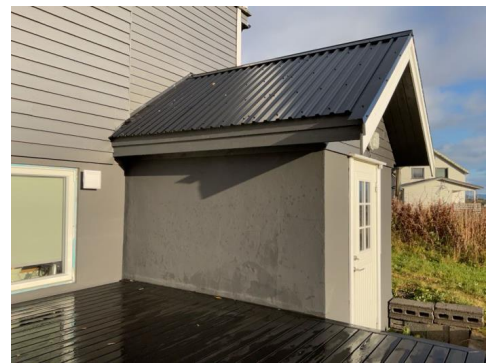
Vurdering av avvik:

- Det er påvist andre avvik:

Det er ikke montert takrenner på tilbygget del i underetasjen. Manglende montasje av takrenner medfører økt fuktbelastning på veggkonstruksjonen med påfølgende økt vedlikehold samt fare for fuktskader.

- Det må foretas tiltak for å lukke avviket.

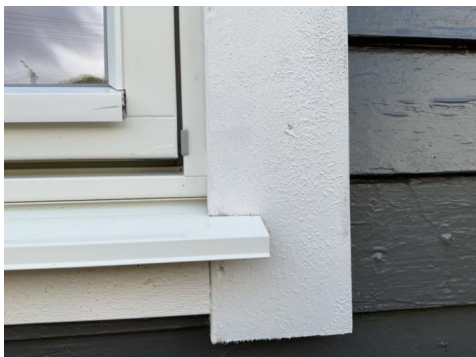
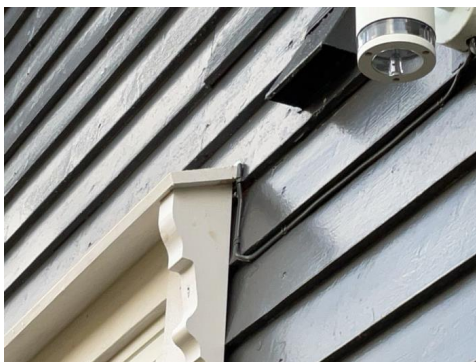
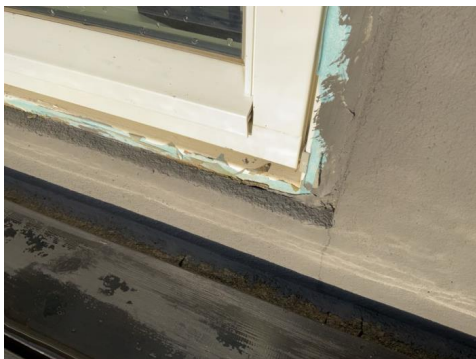
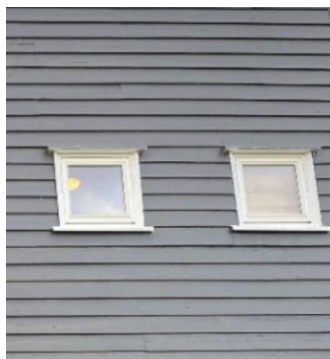
! TG 2 Vinduer

Boligen har malte trevinduer med 2-lags glass, hovedsakelig fra 2019-2022.

- Det er påvist avvik rundt innsetningsdetaljer.

Det er påvist manglende åpning mellom beslag og kledning/vindusomramming. Manglende åpninger mellom beslag/vannbrett og kledning vil føre til fuktopptrekk og utilstrekkelig lufting bak kledning. Utførelse medfører nedsatt levetid. Manglende beslagsutførelse og utvendig tetting på vinduer innsatt i grunnmur. Vinduer skal være utført med beslag under vinduene. (I alle fall må værutsatte vinduer utbedres med beslag under vindu.) Utførelsen medfører fare for vanninntrengning og påfølgende skader. Ett vindu i vindfang i 1. etg. er kledd igjen innvendig.

- Det bør gjøres tiltak for å lukke avviket.

Ved utskifting av bordkledningen er det viktig at vann og fuktighet som kommer inn bak bordkledning blir ledet frem og ut fra veggkonstruksjonen. Utførelsen over vinduer må da utbedres med at det monteres beslag eller annen tilfredsstillende utførelse som ivaretar bortledning av vann som kommer inn bak bordkledning. Utførelsen av innsetningsdetaljer medfører dårlig lufting av bordkledning, fuktopptrekk i treverk og nedsatt levetid. Manglende beslagsutførelse og utvendig tetting ved vinduer innsatt i grunnmur må utbedres. Nærmere undersøkelser bør utføres vedrørende vindu i gang i 1. etg. som er kledd igjen innvendig.

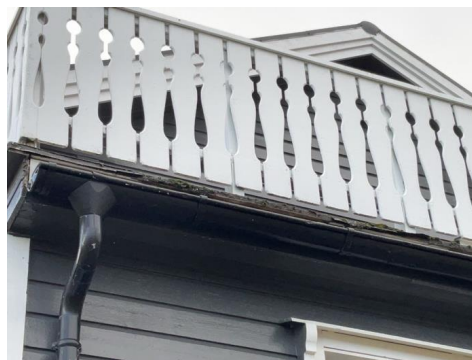
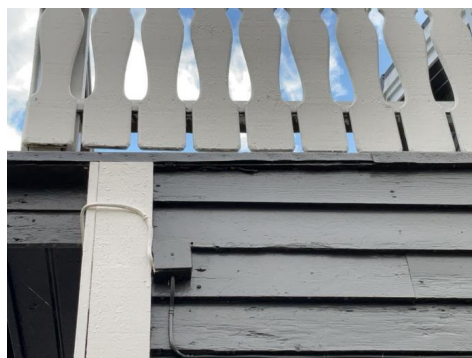
Vurdering av avvik:

- Mer enn halvparten av forventet brukstid er passert på tettesjikt/membran.
- Balkong/terrasse ligger over innredede boligrom, usikker konstruksjon. Konstruksjonsutforming gir økt fare for skader.

Balkong/terrasse ligger over innredede boligrom. Konstruksjonsutforming gir økt fare for skader i underliggende konstruksjoner.

- Tidspunkt for utskiftning av tettesjikt/membran nærmer seg ut ifra alder på dagens tekking.

Ved eierskifte er det naturlig med fornying av dekke og utbedring av registrerte avvik og skader.

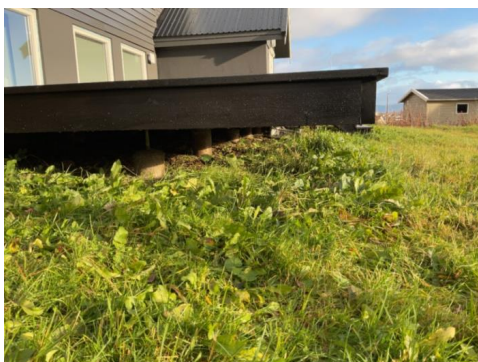
! TG 2 Terrasse

Terrasse er utført i trekonstruksjon m/spaltegulv.

Ved eierskifte er det naturlig å vurdere utbedring av påviste avvik.

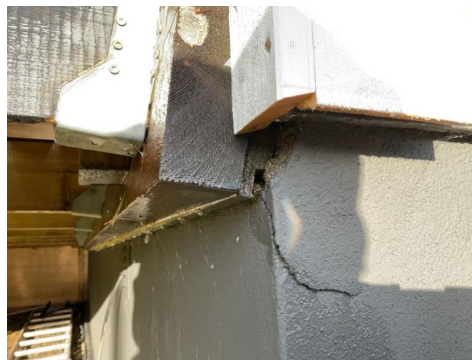
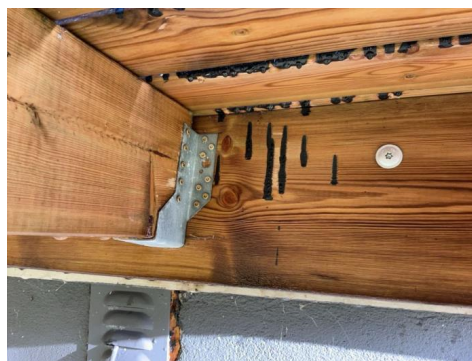
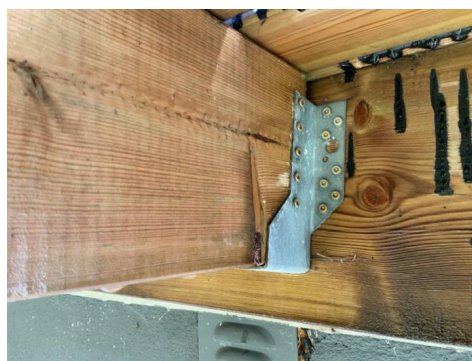
! TG 2 Veranda

Veranda er utført i trekonstruksjon m/spaltegulv.

Kantbjelke til veranda er festet direkte mot bordkledningen noe som gir reduserte muligheter for vedlikehold av bordkledning. Medfører fare for fuktopptrekk og redusert levetid på bordkledning. Liggende spiler skal ha maks 20 mm åpning for å forhindre muligheter for klatring inntil en høyde på 75 cm over gulv. Ufagmessig innfesting av bjelkesko. Bjelkesko er ikke festet i kantbjelke med egnede skruer noe som kan medføre svikt i konstruksjonen. Nærmere undersøkelser bør utføres om innfesting av kantbjelken har tilfredsstillende feste i bakenforliggende konstruksjoner.

- Åpninger i rekkverk må endres for å tilfredsstille krav på byggemeldingstidspunktet.

Ved eierskifte er det naturlig å vurdere utbedring av påviste avvik. Det anbefales nærmere undersøkelser for å avklare eventuelle behov for tiltak.

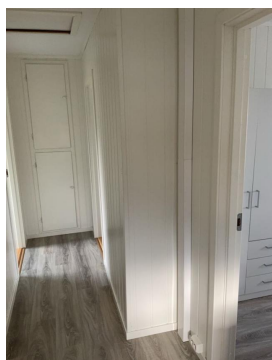
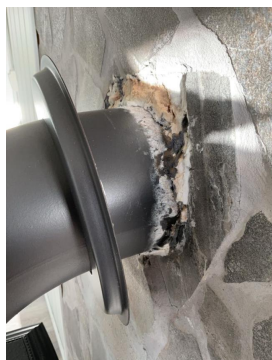
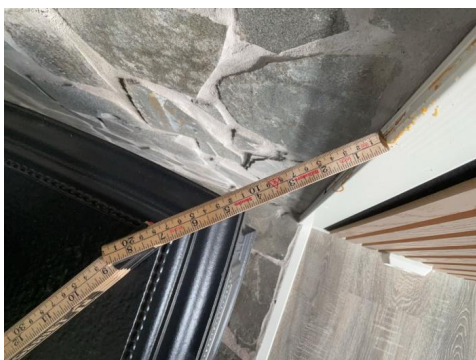
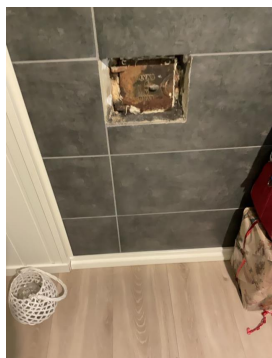
Vurdering av avvik:

- Avstanden mellom ildstedet og brennbart materiale er for liten.
- Ildfast plate mangler på gulvet under sotluke/feieluke på pipe.
- Pipevanger er ikke synlige.
- Det er påvist andre avvik:

Pipevanger må gjøres tilgjengelig. For å lukke avviket må røykrørinnføringsring monteres. Det må etableres ubrennbart materiale i nærheten av sotluken eller andre kompenserende tiltak. Det anbefales å montere ildfast plate på gulv under sotluke på pipe eller annet kompenserende tiltak. Kontakt evt. lokalt feiervesen for nærmere avklaring.

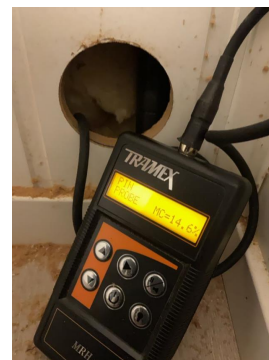
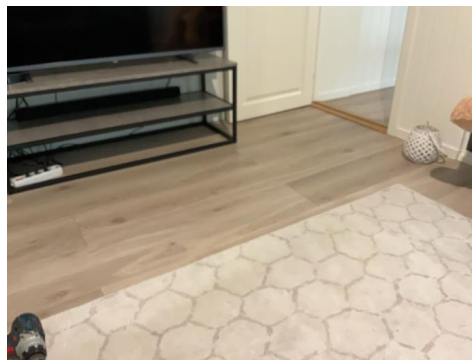
! TG 2 Rom Under Terreng

Det er gjennom hulltaking påvist forhøyet fuktnivå inne i trekonstruksjonen. Hulltaking er foretatt i soverom mot grunnmur. Det ble registrert fuktnivå på 14,6%. Kritisk grense er ved ca. 20%.

Det er gjennom hulltaking påvist forhøyet fuktnivå inne i trekonstruksjonen i hulltakingen, men ikke påvist fuktskader i dette området. Høy luftfuktighet kan over tid føre til muggvekst eller sverting av materialer. Samtidig kan materialer og konstruksjoner bli ødelagte.

Innvendig utlekting/isolering av grunnmurer er generelt å anse som risikokonstruksjon. Tilfarergulv/tregulv på betonggulv er generelt å anse som risikokonstruksjon.

Det påviste fuktnivå gir grunn til å overvåke konstruksjonen jevnlig for å se utvikling over tid, og eventuelt foreta tiltak for å unngå fuktskader. Bruk av kjeller er avgjørende for eventuelle tiltak.

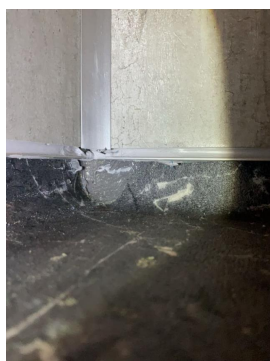
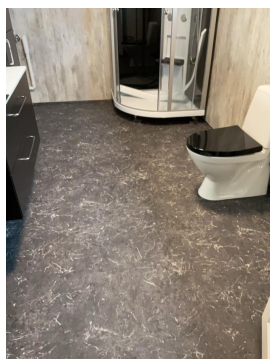
! TG 3 Overflater Gulv

Vurdering av avvik:

- Det er mulighet for at det kan forekomme vannlekkasje på våtrommet hvor vann ikke vil gå til sluk.
- Det er påvist at høydeforskjell fra topp slukrist til gulv/synlig topp membran ved dørterskel er mindre enn 25 mm.
- Det er påvist avvik i fallforhold til sluk i forhold til krav i forskrift på byggetidspunktet.
- Målinger viser at det ikke er fall til sluk (motfall).

Det er ikke våtromsutførelse på våtromsbelegg i innvendige hjørner. Når det ikke er tilfredsstillende fall til sluk kan vannet renne vekk fra sluk eller ut i tilstøtende rom. Dette kan føre til fuktskade.

Det er montert tett dusjkabinett med avløp rett i sluk slik at våtrommet vil kunne fungerer med registrerte avvik, men det er ikke noen erstatning for manglende fall samt manglende våtromsutførelse i hjørne på våtromsbelegg. Vær oppmerksom ved bruk. Vær oppmerksom ved bruk. For å få tilstandsgrad 0 eller 1 må gulvet bygges om, for å få riktig fall til sluk. Det vil imidlertid sjelden være økonomisk rasjonelt som et enkeltstående tiltak. Ved en eventuell renovering, påse at våtrommet bygges med riktig fall til sluk.

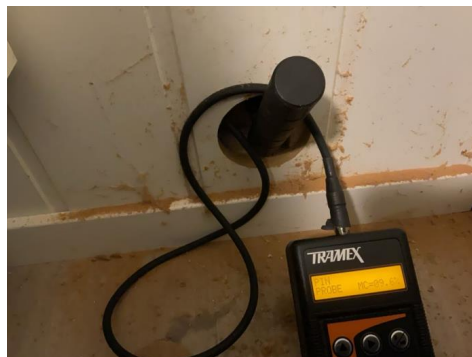
! TG 1 Tilliggende konstruksjoner våtrom

Ved hulltaking viser det seg at vegg mellom bad og soverom er betongvegg med utlekting. Fuktmåling er fortatt i svill mot betongvegg mot våtrommet. Målt verdi er 9,6%. Kritisk grense er ca. 20%.
