Tilstandsrapport

Enebolig

Alsvågveien 747, 8432 ALSVÅG

Befaringsdato: 27.11.2024

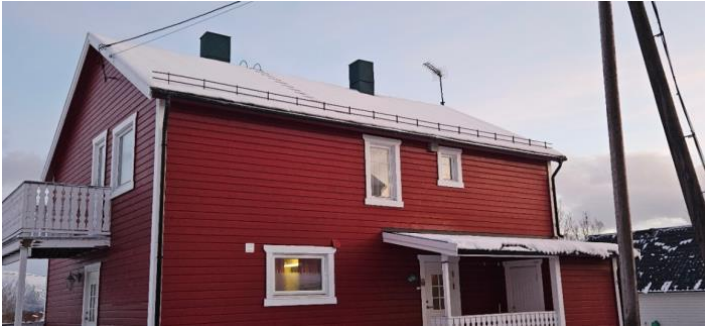
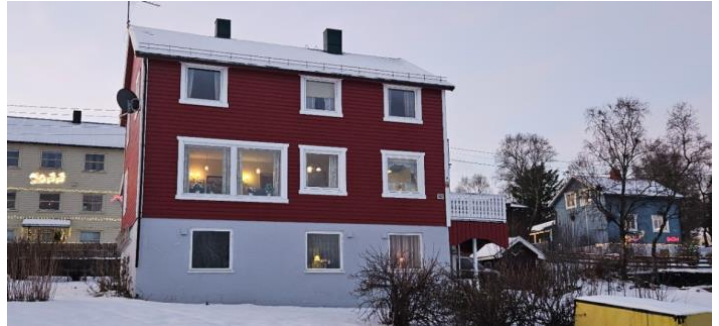
TE 2 Veggkonstruksjon

Veggene har trekonstruksjon av ukjent utførelse med liggende bordkledning fra 2004.

- Det er påvist spredte råteskader i bordkledningen.
- Det er værslitt/opsprukket trevirke/trepaneler.

- Det må foretas tiltak for å lukke avviket.
- Råteskadet trekledning må skiftes ut.

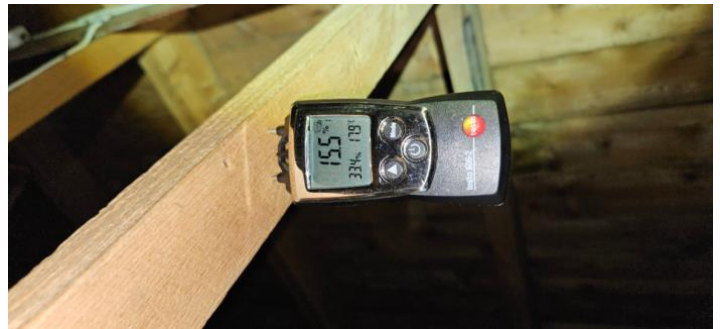
- Det er begrenset/dårlig ventilering av takkonstruksjonen.
- Det er påvist fuktskjolder/skader i takkonstruksjonen.

- Det må gjøres nærmere undersøkelser.
- Lufting/ventilering bør forbedres.

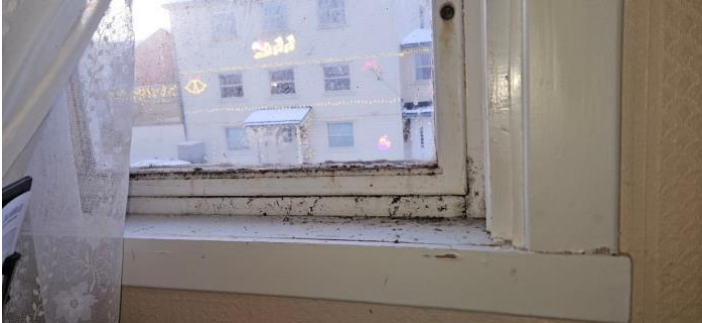
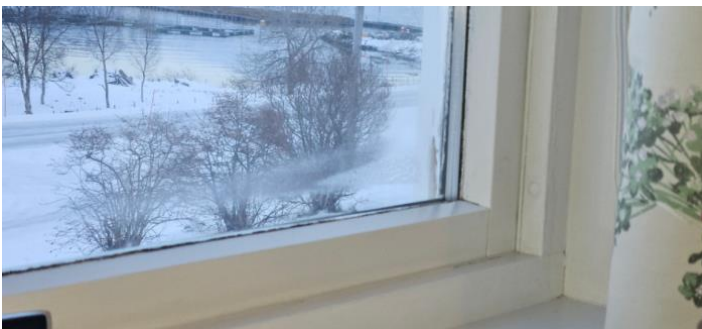
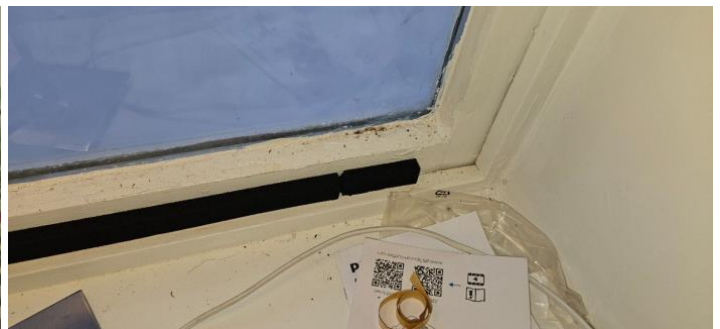
- Det er påvist at enkelte vinduer er vanskelig å åpne/lukke.
- Det er påvist noen glassruter som er punktert eller sprukne.
- Det er påvist vinduer med fukt/råteskader.
- Karmene i vinduer er slitte og det er sprekker i trevirket.

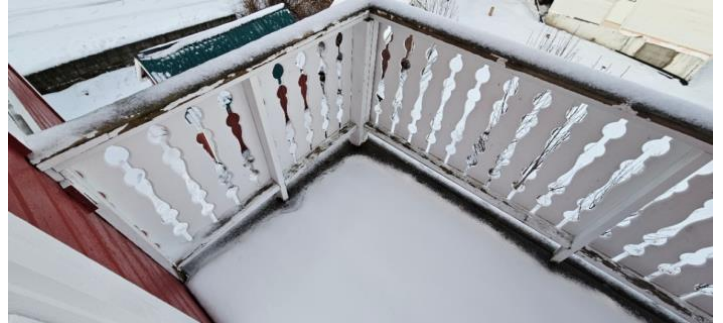
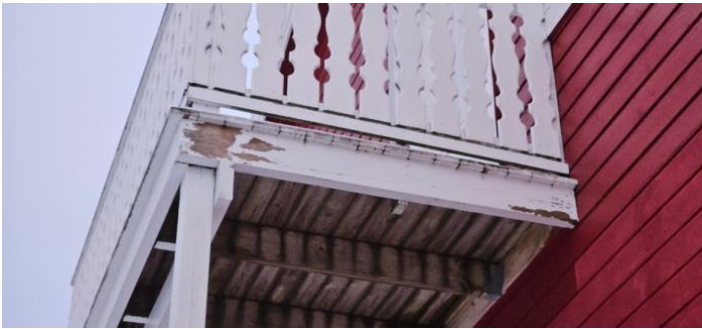
- Balkonger/terrasse er snødekt og derfor ikke nærmere vurdert.
- Det er påvist fukt/råteskader i konstruksjonen.

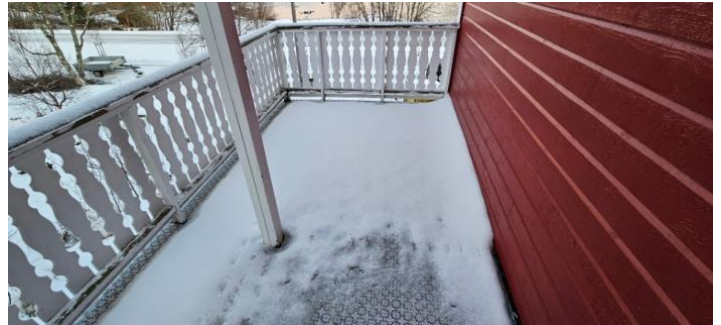
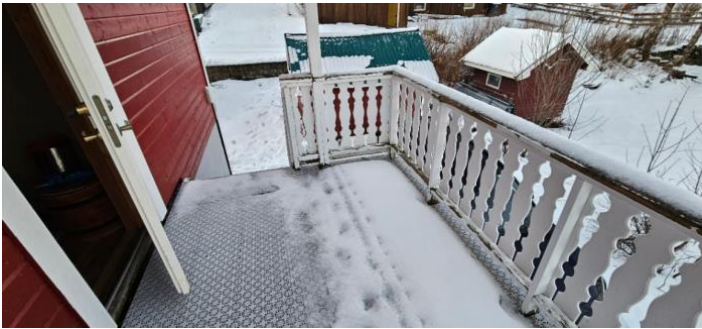
Balkong 1. etg

i 1. etg. er det balkong mot nordøst, med adkomst fra gang og fra terreng. Balkongen har ukjent tekke, med påliggende pvc-fliser.

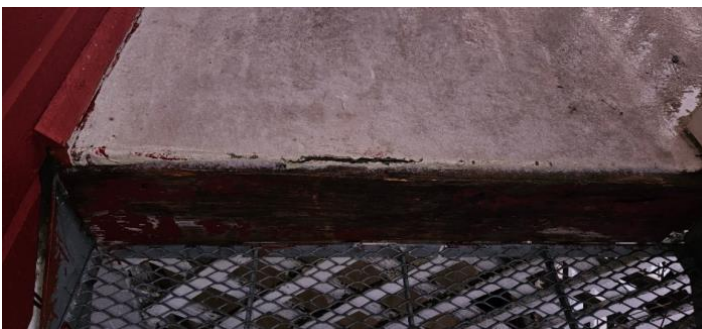
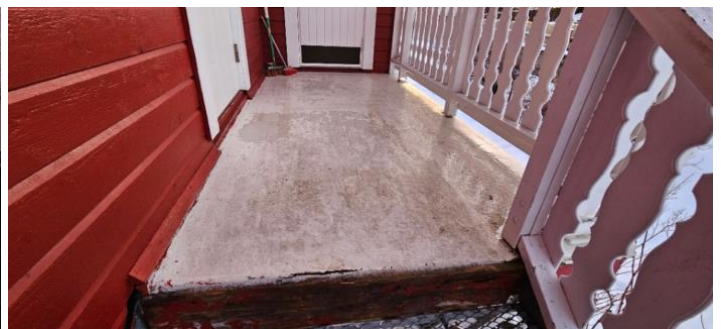
Repos ved hovedinngangen

Ved hovedinngangen er det repos med tekke av glassfiber.

- Ny tekking må legges.

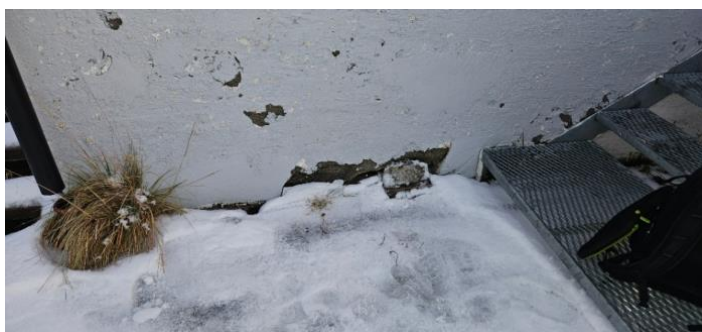
- Grunnmuren har sprekkdannelser.
- Det er påvist sprekker i murte/pussede fasader.

- Lokal utbedring må utføres.

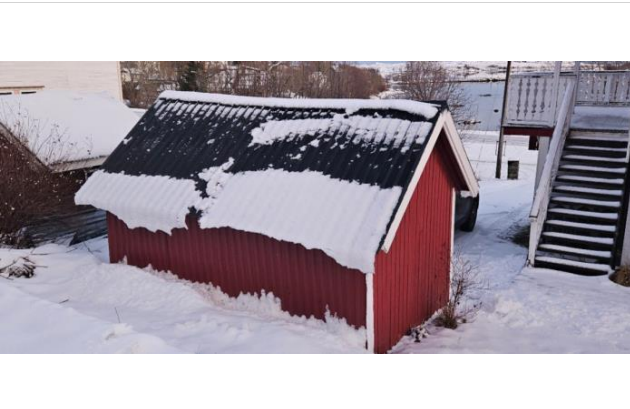
Utebod

Boden har jordgulv.

Bygget er i dårlig forfatning, og er i takstsammenheng vurdert som et riveobjekt.
