# Tilstandsrapport

Grimås 194  
3840 SELJORD  
Gnr./Bnr.: 58/1  
Seljord kommune

Befaringsdato: 26.11.2024

Anticimex AS

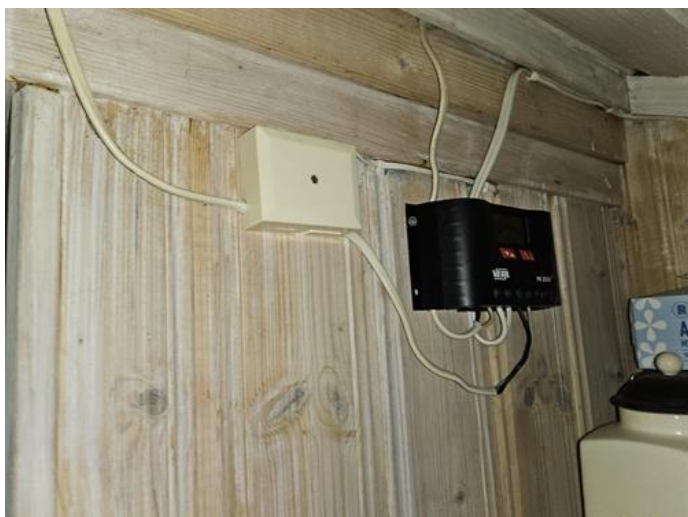
**TG 2**      Forenklet vurdering av det elektriske anlegget      Det er ukjent om det er benyttet egeninnsats ved installering av det elektriske anlegget, med den risiko dette innebærer. Det gjøres oppmerksom på at det ikke er lovstridig å installere lavvoltsanlegg ved egeninnsats eller ufaglært arbeid så lenge vilkårene i loven er oppfylt. Om vilkårene er oppfylt bør undersøkes videre.

*Elektrisk anlegg - [12-volts anlegg.]*

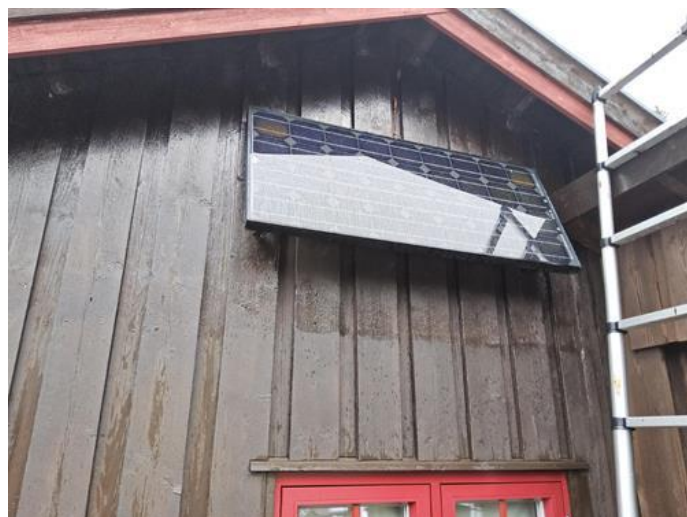
*Elektrisk anlegg - [Solcellepanel]*

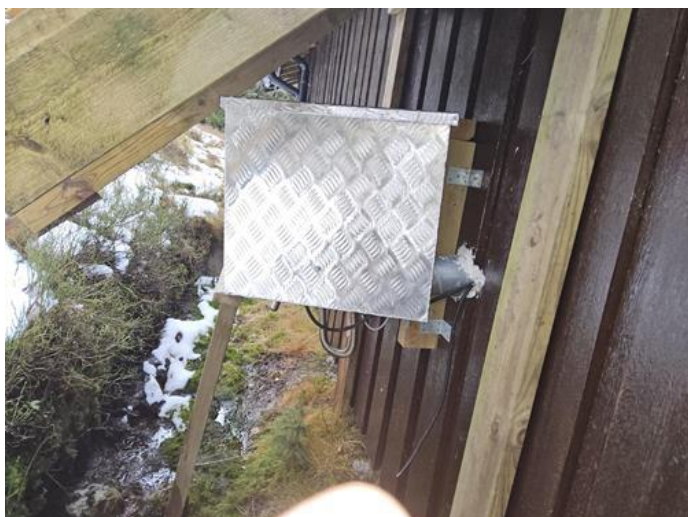
**TGIU**      Varmesentral (eksempelvis fyrkjele, varmepumpe, fjernvarme, pelletsanlegg, gasskjel etc.)      Dieselvarmer. Installasjonene er ikke kontrollert. Anbefales utført av teknisk kompetent personell.

*Tekniske anlegg, VVS anlegg (Sjekkpunkter utover det som er inkludert i andre rom) - [Dieselvarmer]*
