# Holmen 23

# Tilstandsrapport

levert av Anticimex AS

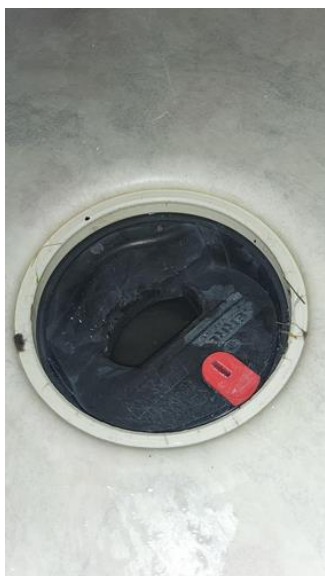
*Avløpsrør (ink. sluk) - [Sluk bad Holmen 25]*

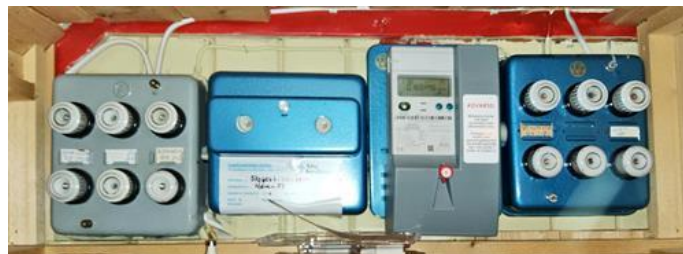
*Forenklet vurdering av det elektriske anlegget -  
[Sikringsbokser Holme 25]*

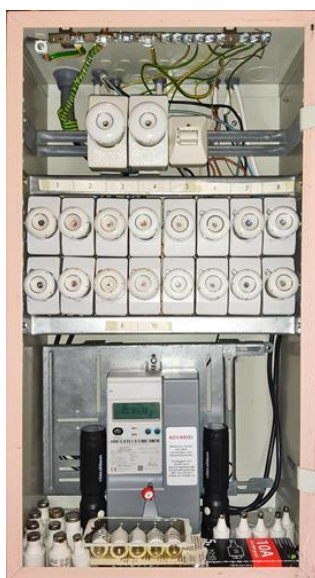
*Forenklet vurdering av det elektriske anlegget -  
[Sikringskap Holmen 23]*

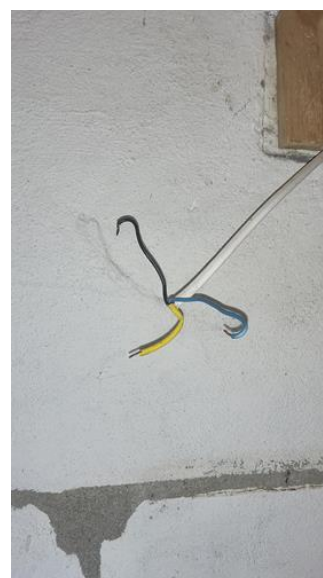
*Forenklet vurdering av det elektriske anlegget -  
[Berøringsfare i kjeller bod]*

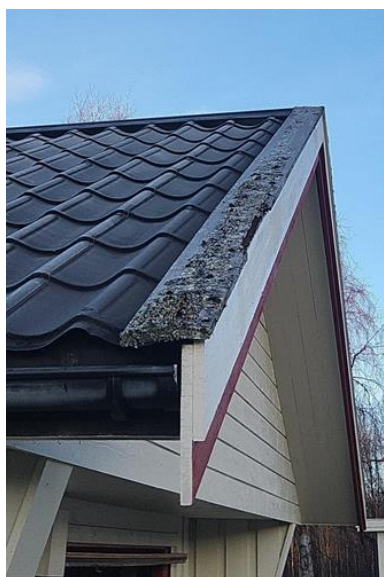
*Frittstående byggverk - [Råteskade i vannbord på stor  
garasje]*

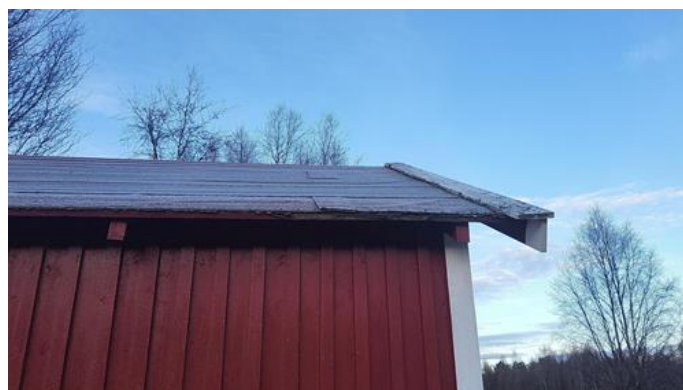
*Frittstående byggverk - [Råteskader vannbord og taktro i  
liten garasje]*

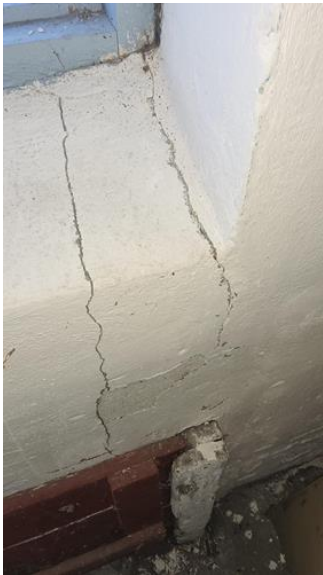
*Frittstående byggverk - [Riss i fjøsvegg]*

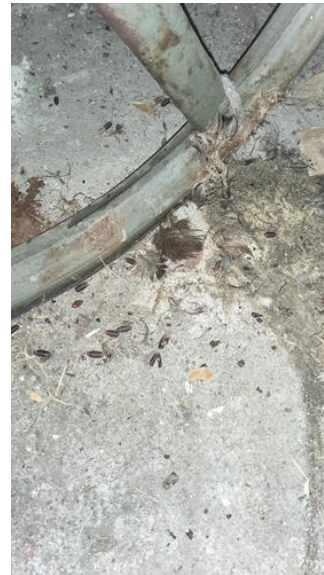
*Frittstående byggverk - [Spor etter gnagere i fjøs]*
