Meglerfirma	Eiendomsmegleren Din Telemark AS	Oppdragsnr.	48240251
Adresse	Fjellvegen 11		
Postnr.	3825	Sted	LUNDE
Er det dødsbo?	<input checked="" type="checkbox"/> Nei <input type="checkbox"/> Ja	Avdødes navn	
Salg ved fullmakt?	<input type="checkbox"/> Nei <input checked="" type="checkbox"/> Ja	Navn hjemmelshaver	Jan Henning Johansen
Når kjøpte du boligen?	1978	Hvor lenge har du bodd i boligen?	46
		Har du bodd i boligen siste 12 mnd?	<input type="checkbox"/> Nei <input checked="" type="checkbox"/> Ja
I hvilket selskap har du (evt. sameiet/brl/aksjelaget) tegnet bygningsforsikring?	If	Polise/avtalensr	
Selger 1 Fornavn	Jan	Etternavn	Henning Johansen

FJELLVEGEN 11 - 4018/101/535/0/0/0

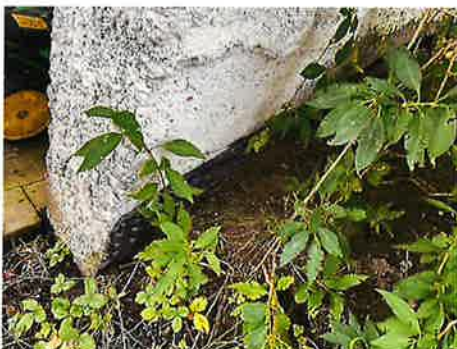
Basert på datidens byggeskikk er det nærliggende å anta at grunnmur har svært begrenset med utvendig fuktsikring.

Ned anbefale å sjekke utvendige fuktsikring

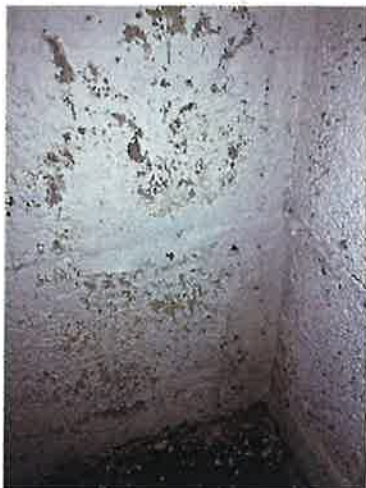
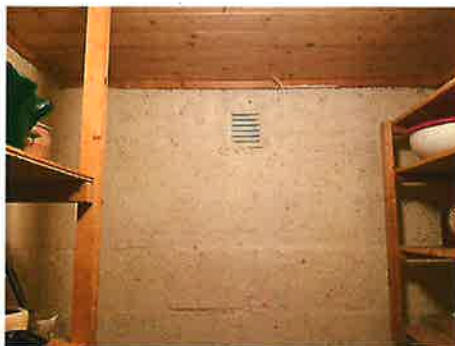
Det er avdekket tegn til fukt ved visuell kontroll i bod som grenser mot terreng.

Fuktmålinger viser økte fuktnivåer i nedre del av yttervegg.

Det er saltutslag på vegger noe som indikerer fuktvandring.

Det gjøres oppmerksom på at utforede og kledde vegger mot grunnen i eldre bygg er å anse som en risikokonstruksjon med fare for magasinering av fukt inne i veggen ved en eventuell utilsiktet fukttilgang og det anbefales og la grunnmur få stå fritt eksponert samt sørge for god ventilering.

Jeg anbefaler en nærmere undersøkelse i området der ytterveggene er dekket og ligger på bakken

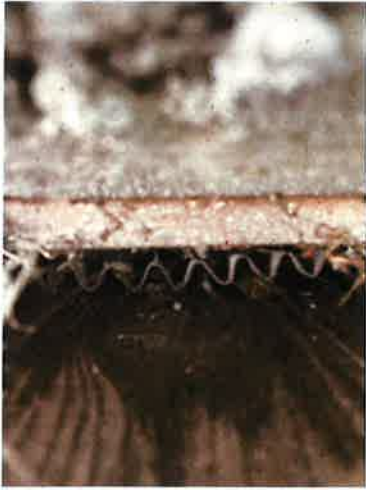
Manglende mustetting

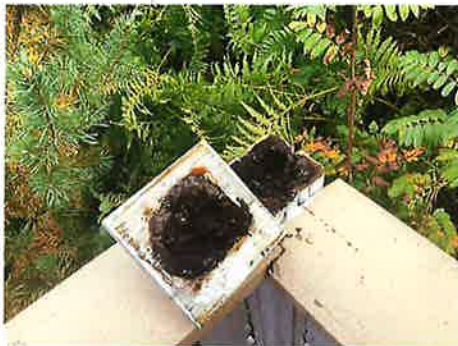
Balkong har synlige skader. Råteskader på rekkverksstolpen, svake punkter i konstruksjon (bjelkeforlengere ble ikke riktig skrudd sammen, lett råtnet og algenangrep), utstikkende skruer på plattingen og slitasje på overflatene. Strakstiltak anbefales.

Råteskader på rekkverksstolpen

Vedlikeholdsarbeid på skadet terrassebord anbefales.

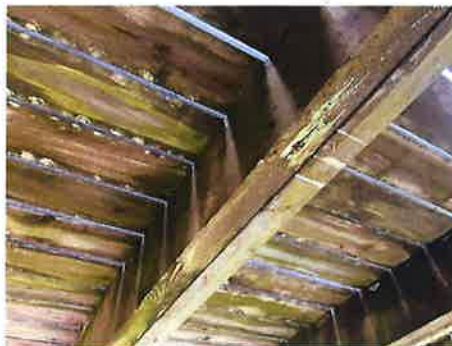
Lett råte- og algeangrep

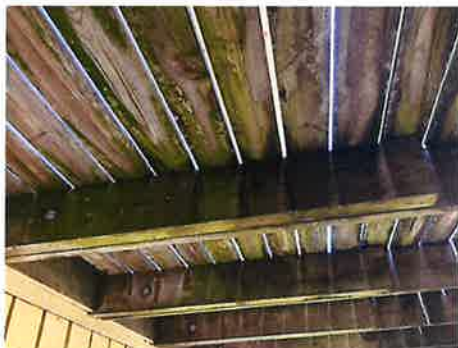
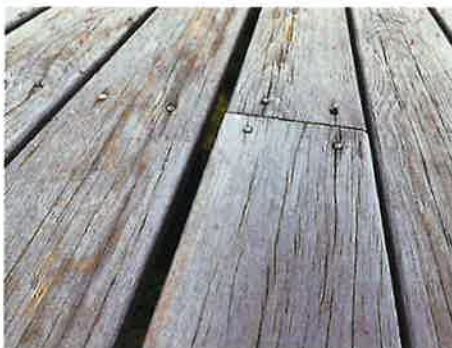
Utstikkende skruer

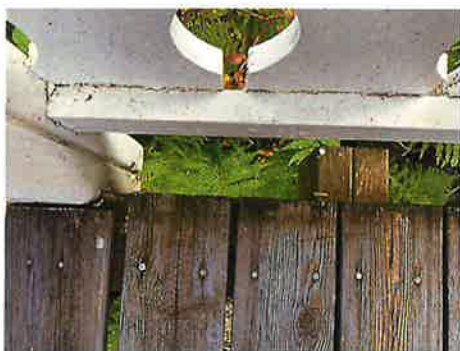
Råteskader på planting og bjelker

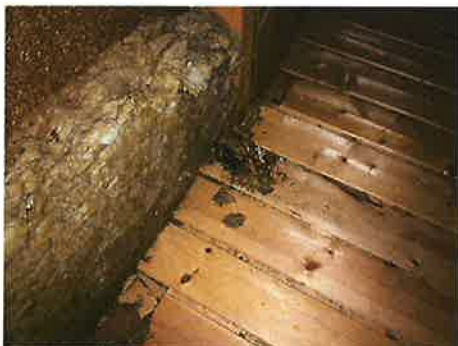
Det er registrert på aktivitet fra mus.

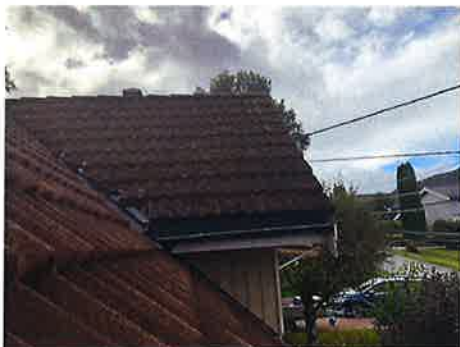
Det ble avdekket vesentlige skader på tekkingen på befaringsdagen. Det anmerkes mosegrodd tak.

Knuste steiner

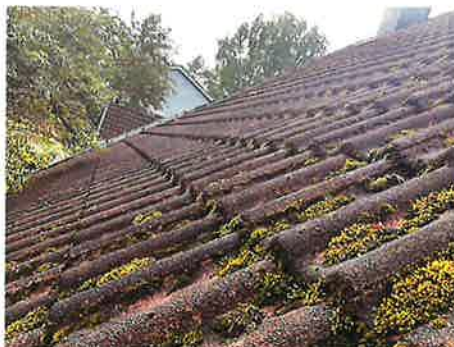
Mosegrodd på tak

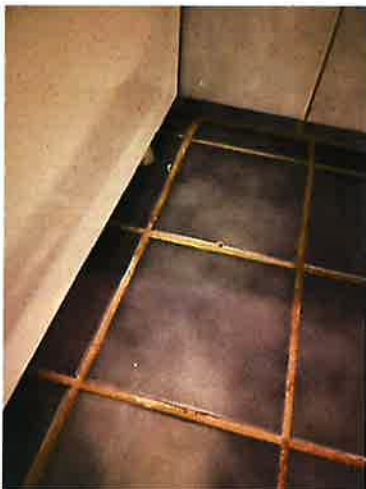
Det ble funnet lite chips på gulvfliser. Det er stedvis funnet bom/hulrom under flis. Det kan ikke verifiseres av takstmannen årsaken til dette og evt omfang. Ofte sitter flisen godt nok fast selv om det er oppstått bom under.

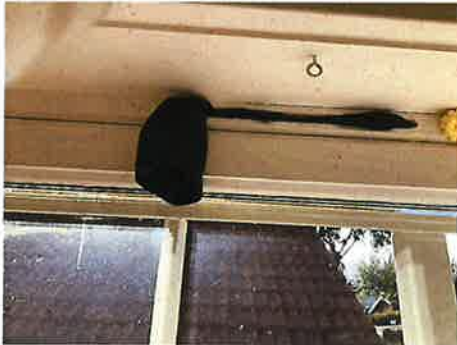
Luftventilens lukking mangler.

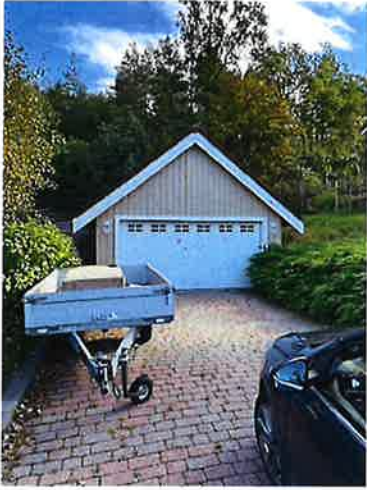
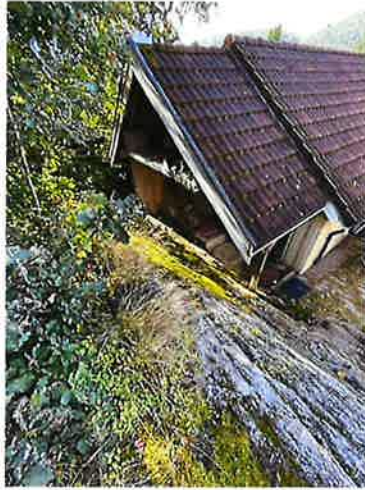
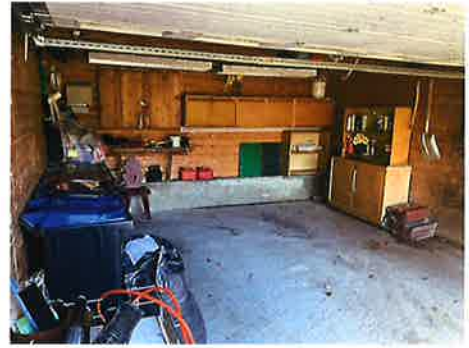
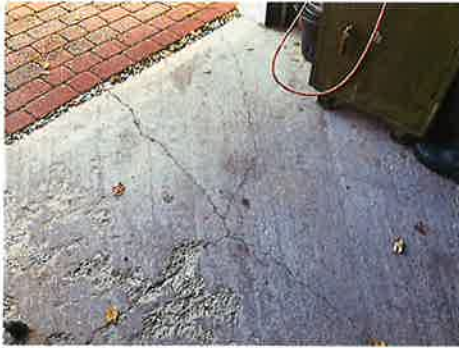
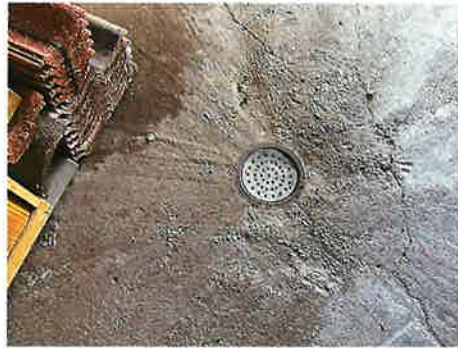
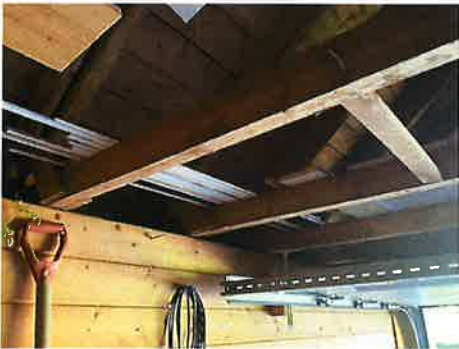
Bunnplaten skråer bakover og har noe sprekker. Ved kraftig eller langvarig regn stiger vann fra gulvavløpet og samler seg bak i garasjen. Tiltak må påregnes.
