# Tilstandsrapport

Enebolig

Nordsida 1492, 6653 ØVRE SURNADAL

Rapportdato: 04.01.2025

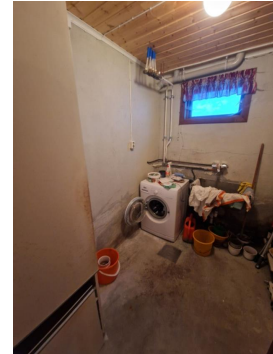
- Våtrommet må totalrenoveres. Alle forhold med tettesjikt, våtzone, sluk m.m. må dokumenteres.

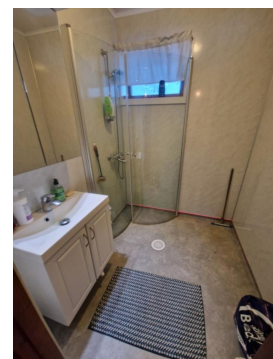
### ETASJE > BAD

## ! TG 2 Overflater vegger og himling

Vinduskarmer og gerikter må jevnlig kontrolleres og overflatebehandles slik at det ikke oppstår fuktskader på trevirke. Besørg god ventilering under og etter dusjing. Mykfuger mellom sokkellist og baderomsplater anbefales å byttes.
