# Tilstandsrapport

Tomannsbolig

Sommerland 6 B, 8406 SORTLAND

Befaringsdato: 09.12.2024

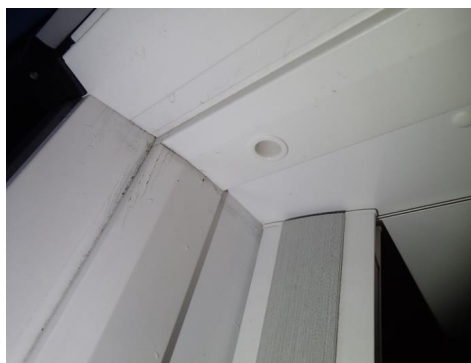
Begynnende flassing og spor etter mindre drypplekkasje på takvindu mot nordøst, nederst i hjørner. På vindu mot sørvest er det også merker, men mye mindre.  
Pakninger på vindu bør sjekkes og eventuelt utbedres. Videre bør situasjonen holdes øye med.  
Flassing/merker kan selvfølgelig også skyldes kondensering, men selve kondenseringen kan igjen skyldes mindre avvik i pakninger.  
Nevnte avvik er for små til å gi en generell TG2 for vinduer

Begynnende flassing og spor etter mindre drypplekkasje

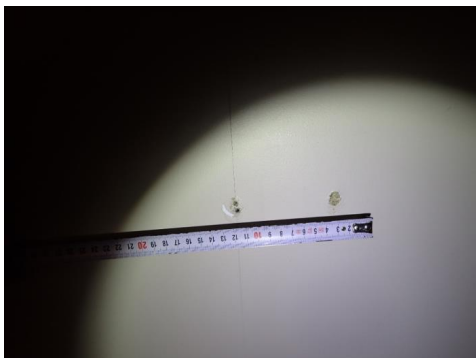
Eksempel på merker i vegg (stue mot nordvest)

Merker i vegg kan evt sparkles/flekk-males. Dette er en midlertidig løsning, men det synes litt i overkant å male opp hele rom pga enkelte merker. Dette vil imidlertid være opp til ny eier.

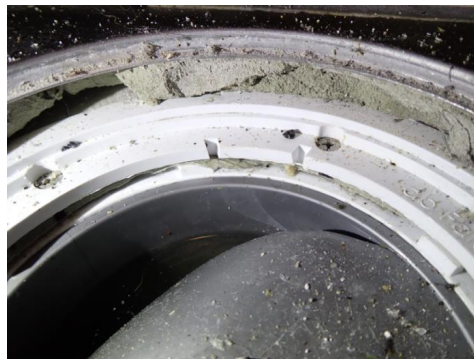
Sluk vaskerom

Rommet har sluk i plast. Smøremembran med ukjent utførelse. Det er glipper mellom sluk og klemring nederst, men ut fra monteringsanvisning er klemming utført korrekt.

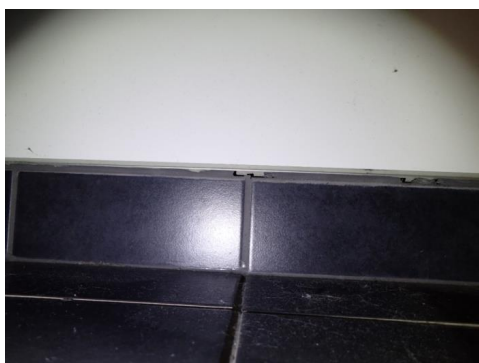
Stedvis mindre glipper i fuging mellom veggplater og bunnlist. Fuging mellom bunnlist og sokkelflis er utført med flislim (tilsv), ikke med elastisk fugemasse. Det er også en del glipper/sprekker i fugingen. Det kan også se ut som det (i hvert fall stedvis) er brukt flislim (tilsv) mellom veggplate og bunnlist, med elastisk fugemasse utenpå. Noe hullyd i 2 sokkelflis på vegg mot naboelighet, sprekker i fuging over. Dette kan skyldes at det ikke er brukt elastisk fugemasse.

Eksempel på oppsprekking av flislim mellom bunnlist og sokkelflis

Det burde være elastisk fugemasse mellom bunnlist og sokkelflis. Det vil imidlertid være arbeidskrevende å fjerne eksisterende fuger. Det er også en viss sjanse for at sokkelflis kan bli skadet. Det anbefales derfor ingen umiddelbare tiltak.

Ifølge hjemmelshaver vil fuging "mellom flis og veggplater" bli utbedret før salg.

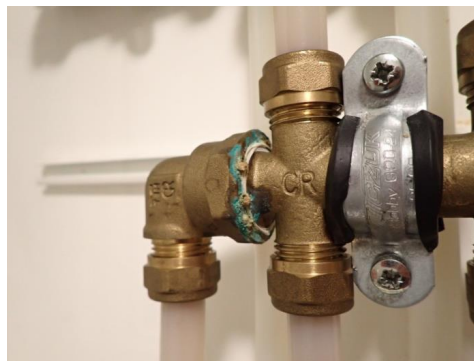
Mindre rustmerker i r-i-r skap på bakvegg. Noe mindre irr på en kobling. Sprut-deksel mangler (vil bli montert før salg). Drypplekkasjer fra vannrør til toalett og vannrør under vask (toalett loft).

Noe mindre irr på kobling

Ifølge hjemmelshaver vil drypplekkasjer (og kobling i r-i-r skap) bli utbedret før salg. Videre skal resterende koblinger i boligen gås over før salg. Sprutdeksel vil bli montert før salg.

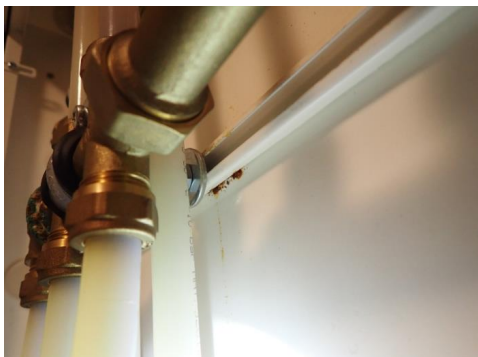
Mindre rustmerke på bakvegg

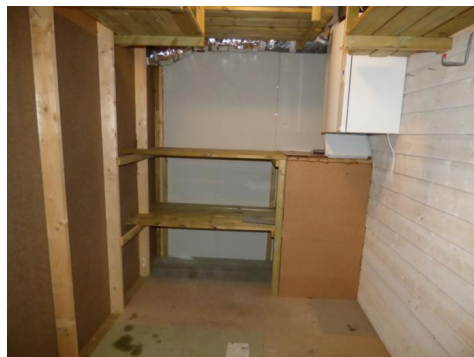
VV-bereder er kledd inn med plater som er skrudd og limt fast. Berederen lot seg derfor ikke kontrollere. Det kunne heller ikke påvises om det er muligheter for avrenning ved en eventuell lekkasje.

Fra utebod, VV-bereder i kasse til høyre

Hjemmelshaver sier at det skal gjøres tiltak på kassen slik at det vil bli enkelt å komme til og sjekke. Hvis selger ikke rekker dette før salg, anbefales det at ny eier gjør tiltak. Hvis det ikke er etablert mulighet for avrenning ved lekkasje, bør dette etableres.

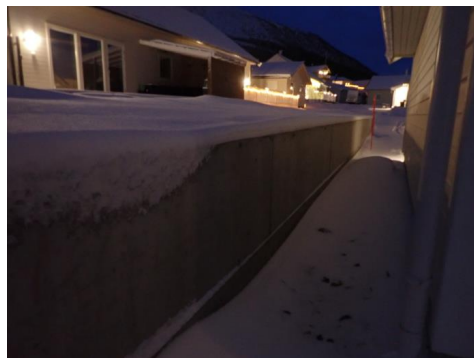
Forstøtningsmur i betong, her fra høyeste område

For å tilfredsstille gjeldende krav bør det settes opp rekkverk/annen sikring.
