Tilstandsrapport

Fritidsbolig

Kambesetvegen 19, 3650 TINN AUSTBYGD

Befaringsdato: 26.11.2024

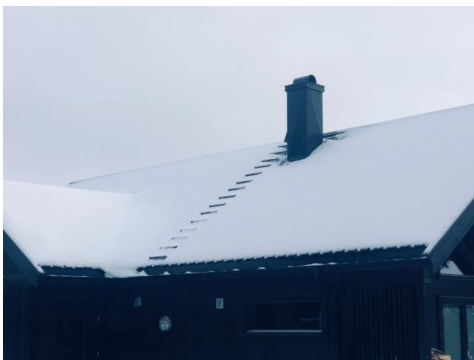
! TG 1 Takteking

Taktekingen er av tre. Taket er besiktiget fra bakkenivå.

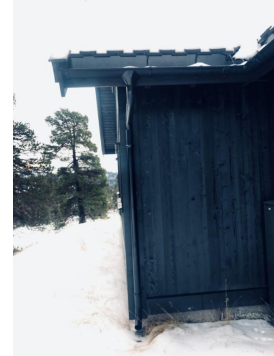
! TG 1 Nedløp og beslag

Det er takrenner, nedløp og beslag av lakkert stål.

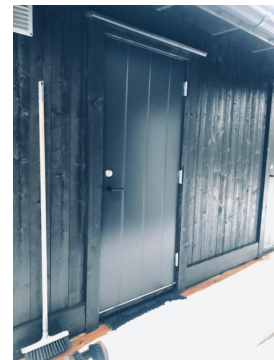
! TG 1 Veggkonstruksjon

Veggene har bindingsverkskonstruksjon fra byggeår. Fasade/kledning har stående bordkledning.

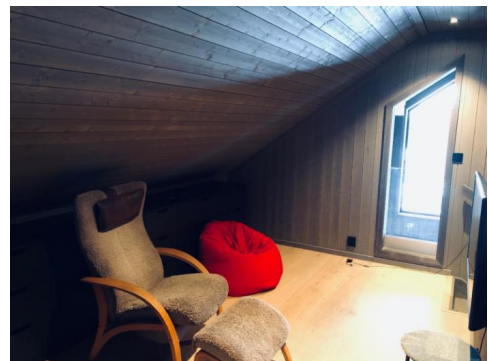
! TG 1 Takkonstruksjon/Loft

Takkonstruksjonen har A-takstoler i tre og sperrekonstruksjon.

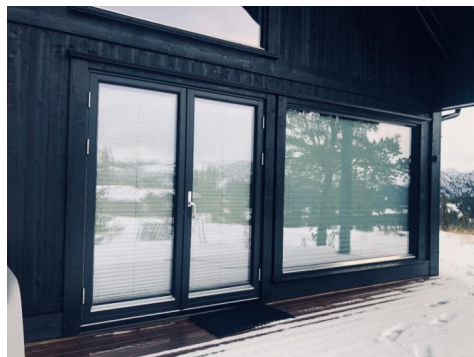
! TG 1 Vinduer

Bygningen har malte trevinduer med 2-lags glass.

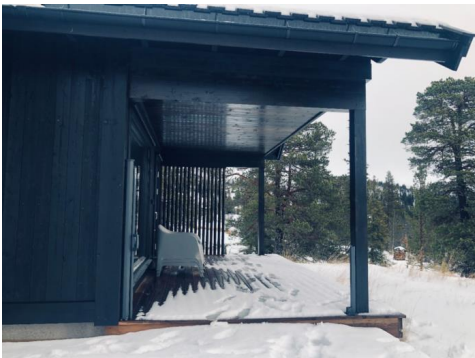
! TG 1 Balkonger, terrasser og rom under balkonger

Det er stripemur med trebjelkelag og terrassegulv.
Det er ikke rekkverk, og kravet til rekkverk har kun lokalt avvik i forhold til høyde til terreng.

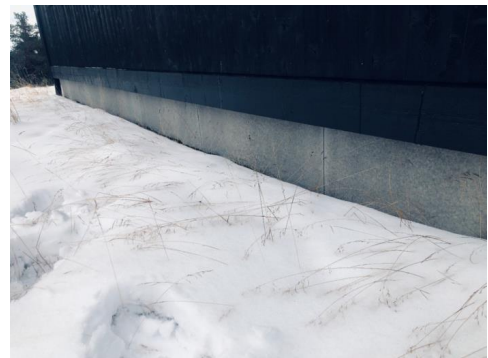
! TG 1 Etasjeskille/gulv mot grunn

Etasjeskiller er av betongdekke med isolerte ringmurselementer.

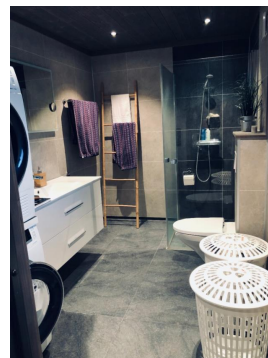
Generell

Aktuell byggeforskrift er teknisk forskrift 2017. Dokumentasjon: kontrollerklæringer og bilder.

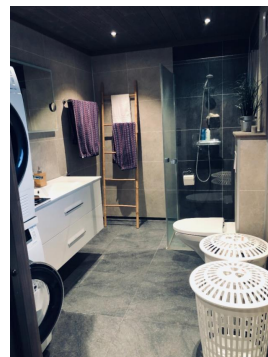
! TG 1 Overflater vegger og himling

Veggene har baderomsplater. Taket har beiset panel.

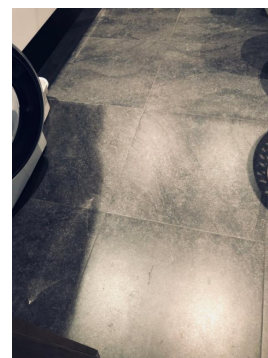
! TG 1 Overflater Gulv

Gulvet er flislagt. Rommet har elektriske varmekabler. Fall mot sluk er målt til 10mm.

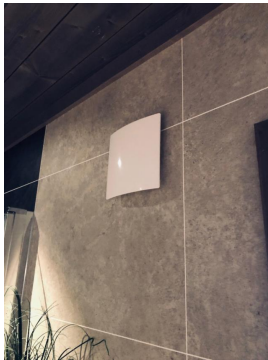
TG 1 Ventilasjon

Det er elektrisk styrt vifte.

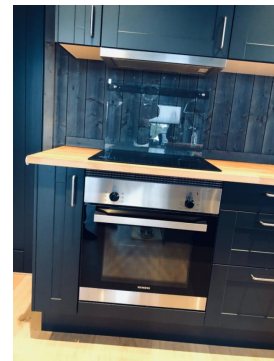
TG 1 Avtrekk

Det er kjøkkenventilator med avtrekk ut.

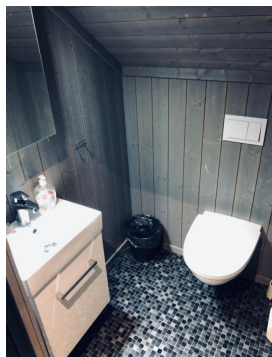
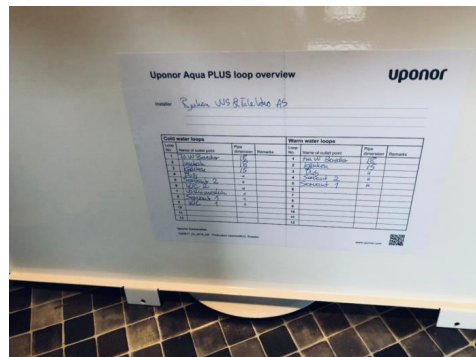
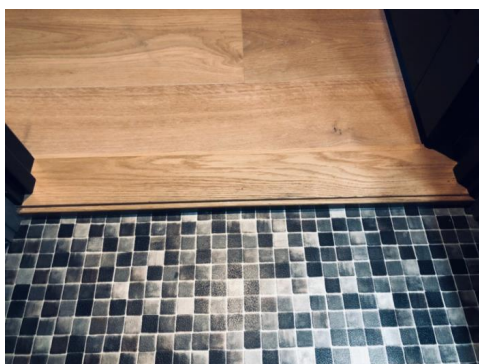
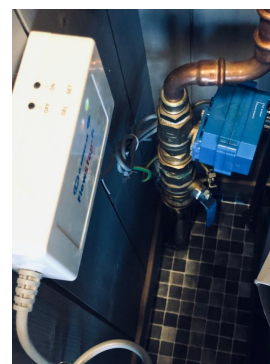
TG 3 Overflater og konstruksjon

- Toalettrom har ingen ventilering fra rommet, NS 3600 krever mekanisk avtrekk for å kunne gi TG 0/1.

- Mekanisk avtrekk bør etableres på toalettrom.

Det bør etableres lufting fra toalettet.

Kostnadsestimat: Under 10 000

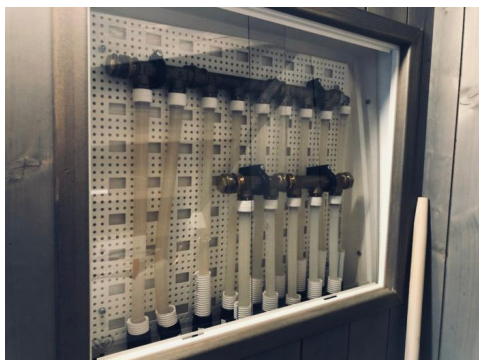
! TG 1 Vannledninger

Innvendige vannledninger er av plast (rør i rør). Det er besikttet i rørskap.

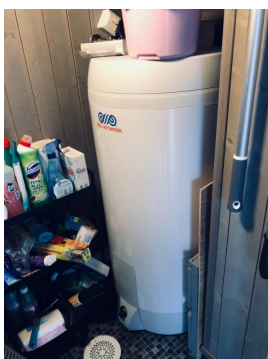
TG 1 Varmtvannstank

Varmtvannstanken er på ca. 200 liter., plassert i rom med sluk.

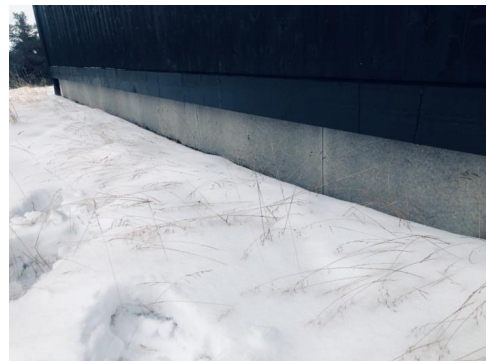
TG 1 Grunnmur og fundamenter

Bygningen har grunnmur i isolerte elementer. Det er stripefundamenter av betong under grunnmur.

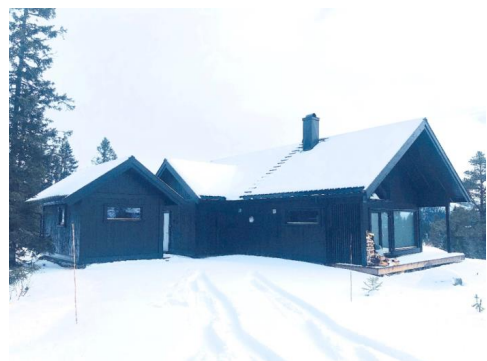
TG IU Terrengforhold

Terrengtet er skrånende og opparbeidet som naturtomt. Biloppstillingsplass på tomten.

Tomten var snødekt på befaringsdagen.

Det er ikke noe som tyder på at det er fall mot bygninger eller på annen måte at noe kan påføre bygningen noen skade.
