## STRANDGATA 20 F, 6230 SYKKYLVEN

GNR 14 BNR 44 FNR 0 SNR 3 KOMMUNE 1528 SYKKYLVEN GRUNNKRETS AURE

## LEILIGHET

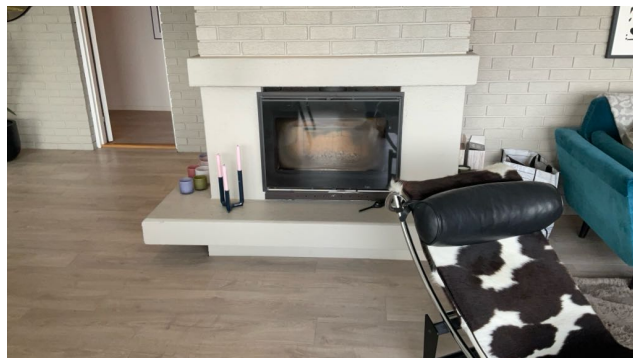
- Tidspunkt for piperehabilitering nærmer seg.

Det anbefales fagmessig kontroll av pipen i forbindelse med neste feiing.

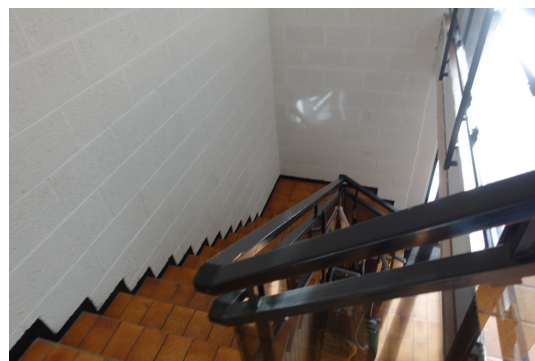
## ! TG 2 Hovedtrapp til leiligheten.

Fra 1. etasjen og opp til leiligheten er det en betongtrapp med fliser i trinnene. Det er rekkverk av metall konstruksjon og retur gelender i 2. etasjen av metall og med plater.

- Det er ikke krav om utbedring av åpninger opp til dagens krav.
- Håndløper bør monteres, men det var ikke krav på byggetidspunktet.

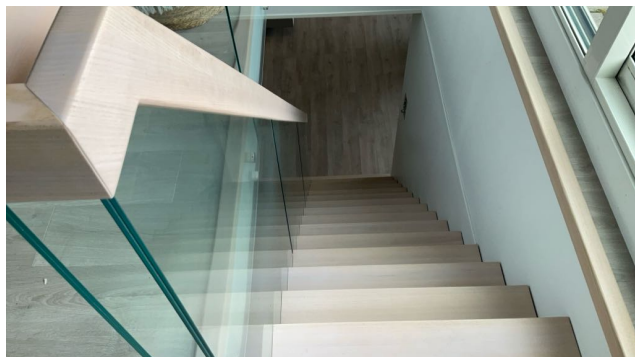
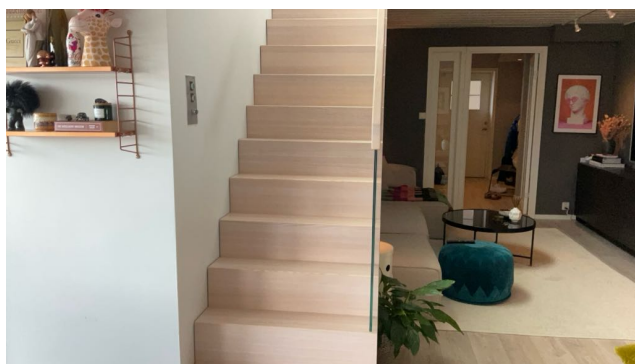
## ! TG 2 Innvendige trapper

I forbindelse med nybygg av stuen i 3. etasjen ble det satt inn ny trapp. Trappen er med tetta trinne lasert eik. Rekkverk og retur rekkverk i stuen av glass med håndrekke i eik.

- Håndløper må monteres på vegg for å tilfredsstille krav på byggetidspunktet.

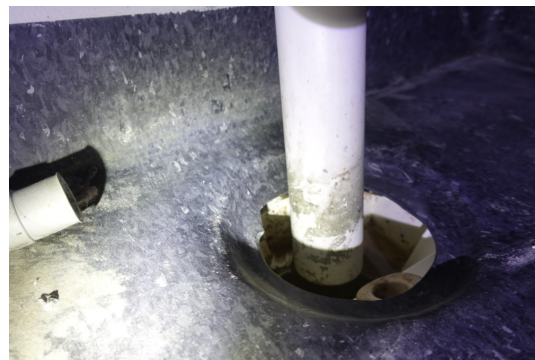
### 2. ETASJE > VASKEROM

## ! TG 1 Sluk, membran og tettesjikt

Det er plastsluk og synlig vinylbelegg som tettesjikt.

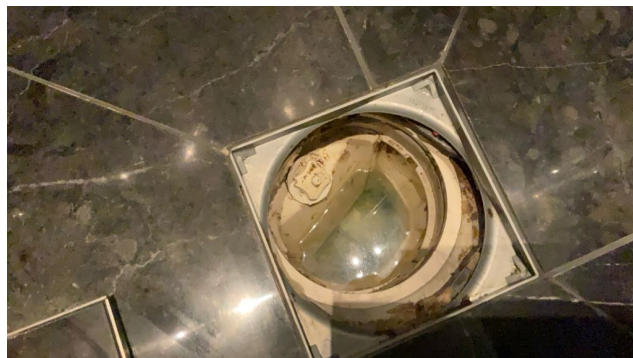
## 2. ETASJE > BAD

### ! TG 0 Sluk, membran og tettesjikt

Det er plastsluk og smøremembran med dokumentert utførelse.

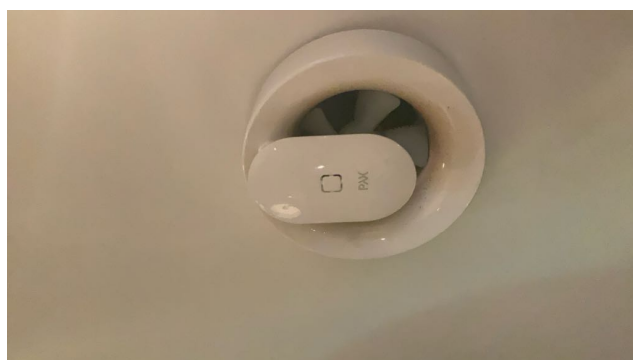
## 2. ETASJE > BAD

### ! TG 0 Sanitærutstyr og innredning

Det er avtrekk via elektrisk styrt vifte.

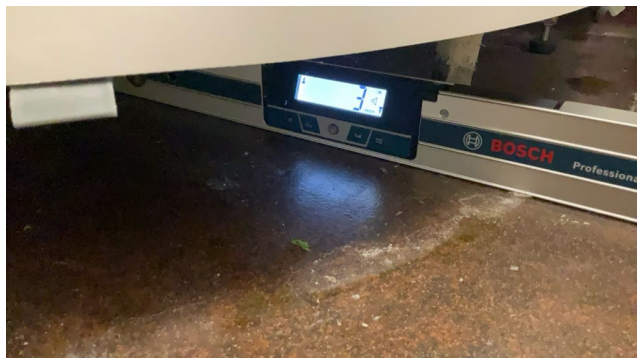
## 2. ETASJE > BAD

### ! TG IU Tilliggende konstruksjoner våtrom

Det er ved visuell kontroll og fuktsøk ikke registrert unormale forhold.

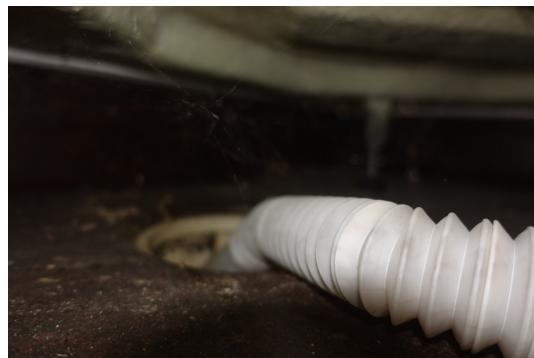
## 2. ETASJE > BAD HYBEL.

### TG 2 Sluk, membran og tettesjikt

- Eldre sluk av plast er ofte utsatt for lekkasjer og særlig i overganger. Eventuelle lekkasjer kan medføre fuktskader på tiliggende konstruksjoner.
