# Tilstandsrapport

Tomannsbolig

Speidarvegen 46, 6230 SYKKYLVEN

Befaringsdato: 22.06.2026

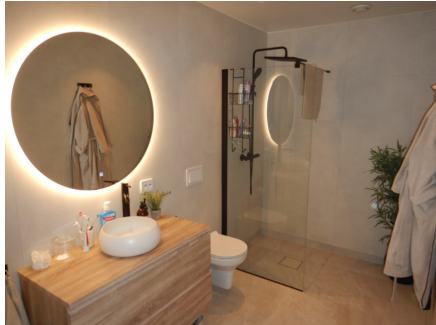
Bad med fliser og varmekabler i gulv, våtromsplater på vegger. Dusjhjørne med glassvegg, veggmontert toalett, skuffebenk med servantskål. Vv-bereder, opplegg for vaskemaskin, ventilasjon i himling. Bygget er opplyst utført etter TEK 10 eller senere og i dette ligger kravet om Uavhengig kontroll for våtrom (fra 1.1.2013). Det er fremvist dokumentasjon på utførelse av badet og det foreligger uavhengig kontroll.

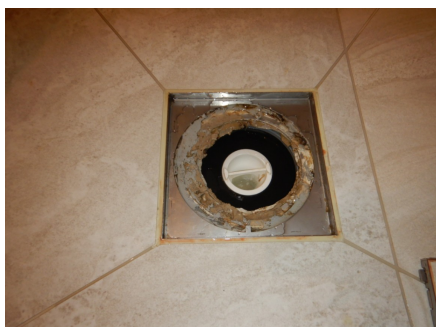
Det er plastsluk og smøremembran med dokumentert utførelse.

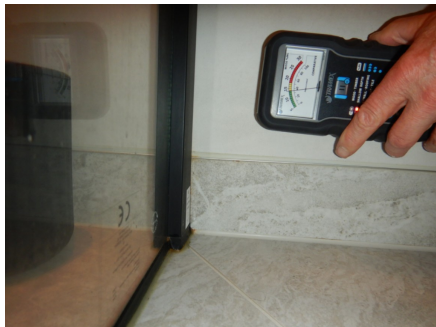
Hulltaking er ikke utført utifra badets alder og dokumentasjon. Det er utført fuktsøk med Tramex ME5 uten å avdekke unormale forhold.

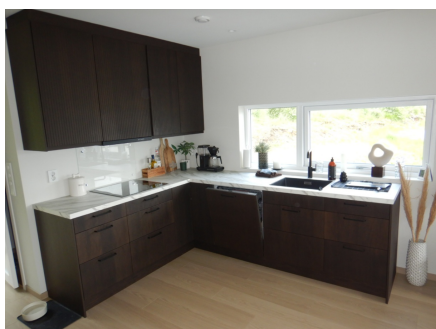
Kjøkkeninnredning fra Epoq med slette fronter. Det er ventilator over integrert koketopp, integrert stekeovn, mikrobølgeovn, oppvaskmaskin og kjøl- og fryseskap. Laminat benkeplate med underlimt oppvaskkum. Det er montert waterguard i benk.

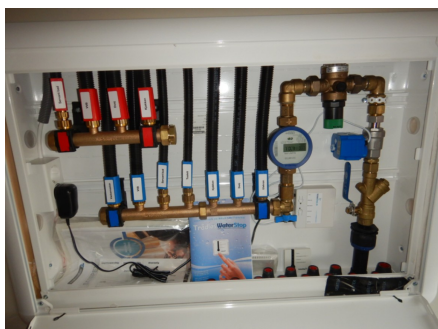
Innvendige vannrør av kobber og plast, rør-i-rør system.

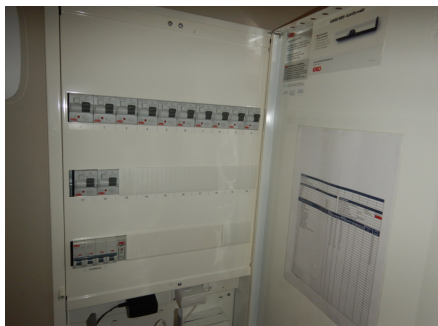
Det elektriske anlegget er fra byggeår og ca 2 år gammelt. Det foreligger samsvarserklæring og sluttkontroll på utført arbeid og det vurderes å ikke være behov for utvidet kontroll.
