Tilstandsrapport

Boligbygg med flere boenheter

Bryggegata 2 E, 8445 MELBU

Befaringsdato: 12.03.2026

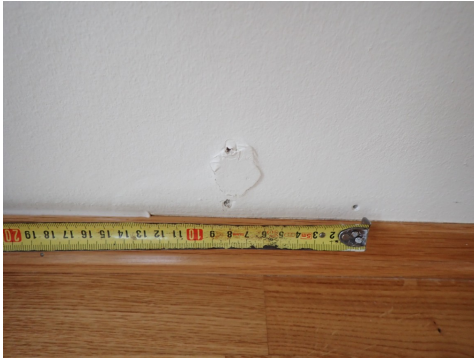
Merker/skader i vegg i stue mot vest, ved gulv (over ca 1,3 m). Plater er festet med synlige skruer, på 3 plasser ser deler av platen ut til å være presset ut i rommet.

Eksempel på skade i vegg (stue)

Skade i vegg i stua bør utbedres lokalt. Oppmaling av vegg kan ikke utelukkes.

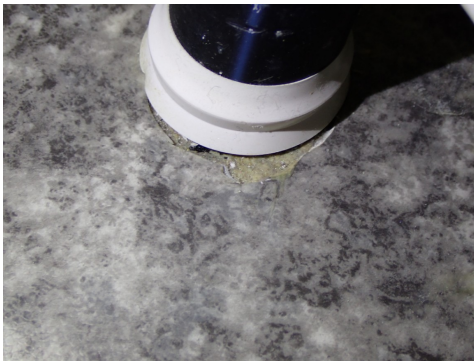
Eksempel på avvik i belegg i bod

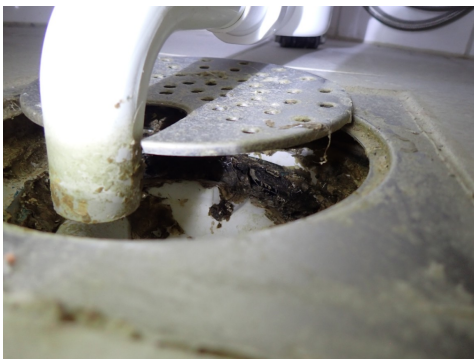
Sluk på bad/vaskerom

- Tilgang til sluk må bedres både for inspeksjon og rengjøring.
- Regelverket krever at sluket skal være tilgjengelig for rengjøring og vedlikehold. Hvis sluket er utilgjengelig, kan det bli tett av hår, fett eller andre partikler, noe som kan føre til oversvømmelse på våtrommet med påfølgende fuktskader i tiliggende rom/konstruksjoner.

Rensing av sluk bør uansett gjøres jevnlig, med f.eks Mudin avløpsåpner. OBS: Kostnadsestimat er kun satt fordi systemet krever en sum på TG3. Kostnaden har ingen relevans i dette tilfellet.

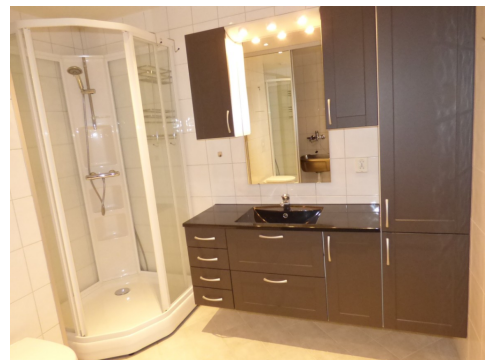
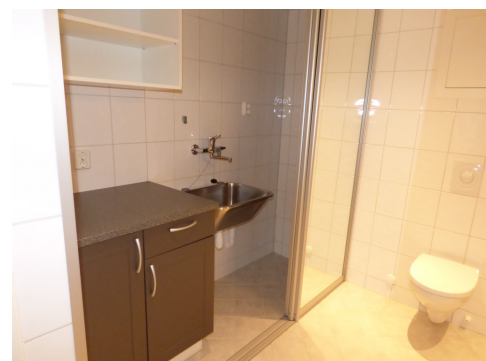
Bad/vaskerom

- Det er ikke påvist tilfredsstillende løsning for å synliggjøre lekkasje fra innebygget sistene.
- Det er påvist andre avvik:

- Det må gjennomføres ytterligere undersøkelser.
- Uten dreneringsløsning/lekkasjesikring kan lekkasjer pågå over lang tid uten å bli oppdaget. Dette kan føre til omfattende fuktskader i omkringliggende byggematerialer.

Treg skyvedør må smøres/justeres. Eventuelle andre utbedringer kan ikke utelukkes.

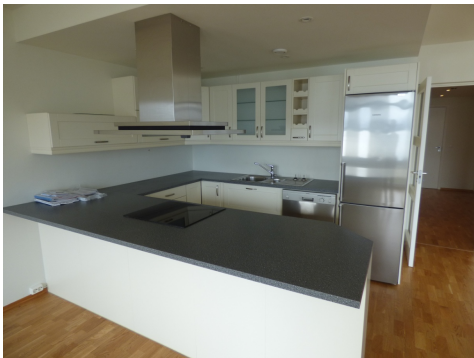
Kjøkken

Det er ikke fuget mellom benk og vegg. Mindre "skade" i skjøt på benkeplate. Dette har trolig skjedd ifm montering og er ingen bruks-skade. Nevnte avvik er ikke nok til å gi en generell TG2 for innredningen.
