# Tilstandsrapport

Enebolig

Bakkane 7, 6220 STRAUMGJERDE

Oppdragsnr.: 18978-1549

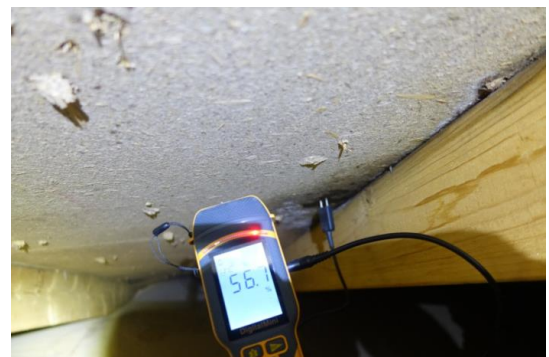
Det er registrert en lekkasje fra taktekket, dette i område hvor takstigen er festet.

En lekkasje i fra takket kan få alvorlige konsekvenser for selve konstruksjonen over tid ved utvikling av råte og svekket konstruksjon. Følgeskader og store kostnader med reparasjon, det er derfor viktig med reparasjon.

Det er påregnelig med lokal utbedring av dette.

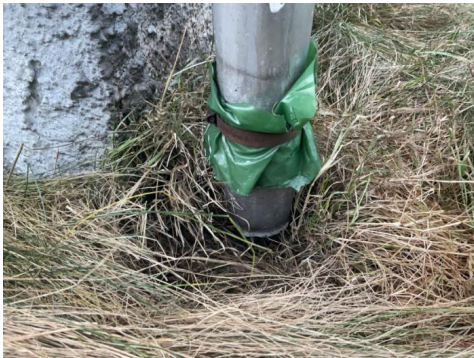
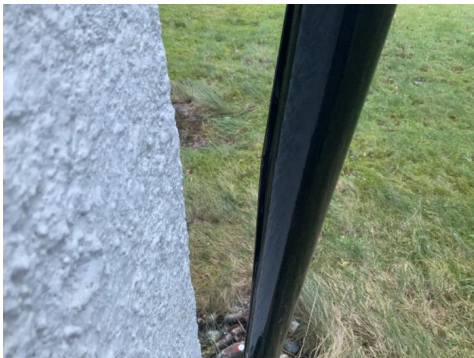
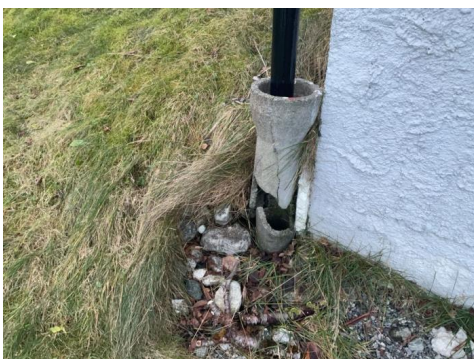
Det er registrert frostspreng på flere av taknedløpene. Dette er er forårsaket av at det har stått vann i renner og ved frost fryser dette og sprenger ut taknedløpet, noe som igjen kan føre til lekkasjer fra taknedløpene.

Når takvann ikke ledes bort fra grunnmuren kan det føre til vann som samler seg rundt grunnmuren kan trenge inn i konstruksjonen, noe som kan føre til fuktproblemer i kjeller og bygningsstruktur. Det er særlig ved hjørner hvor taknedløp går ned som er utsatte.

Partielle (lokale) utbedringer og oppgraderinger med fornyinger må påregnes av enkelte taknedløp som har frostspreng.

Det er med bakgrunn i dette svært viktig at takvann ledes bort fra grunnmur eller kobles til egne overvannsledninger.

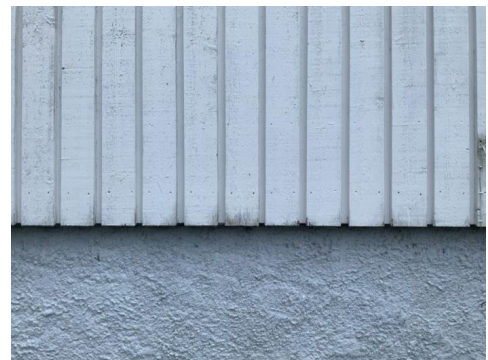
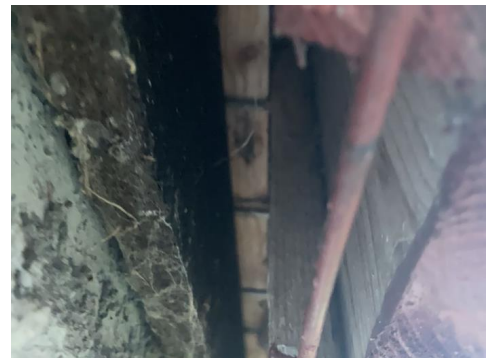
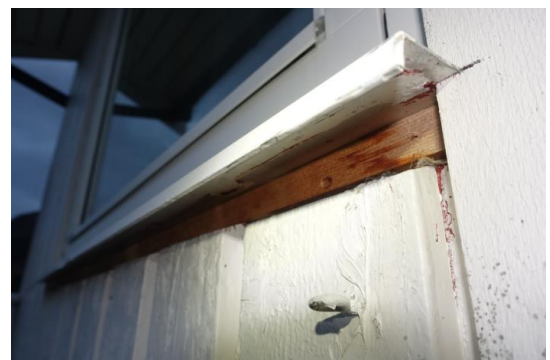
- Det er påvist spredte råteskader i bordkledningen.
- Det er ingen musesperre i nedre kant av konstruksjon.

Bordkledningen på sørveggen står foran utskiftning.

Videre oppgraderinger, enkelte utskiftninger av klednings bord og vedlikehold må påregnes.

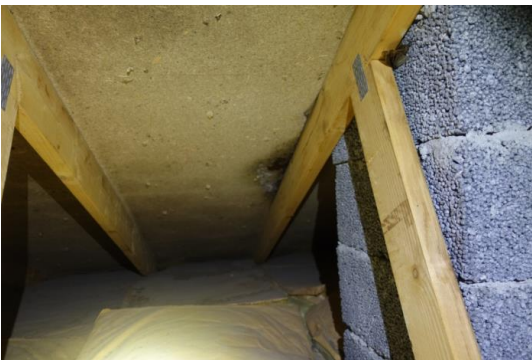
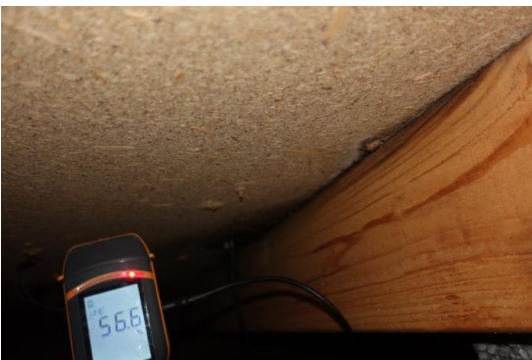
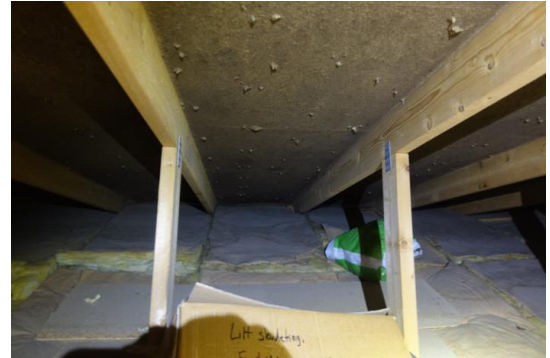
- Det er påvist fuktskjolder/skader i takkonstruksjonen.
- Det er liten lufting i nedre kant av konstruksjonen.

Det viser til tidligere nevnte forhold med registrert lekkasje ved sperrer nærmest pipen, dette er muligens forårsaket av montering av takstigen på taket.

Noen fuktskjolder i undertak er av eldre dato, fra før taket ble omteknet.

Det må utføres ytterligere kontroll i det området hvor denne lekkasjen er og utføre reparasjon av denne.

Utilstrekkelig lufting ved takfot kan føre til opphopning av fukt i takkonstruksjonen, noe som øker risikoen for kondens og fuktskader. Det anbefales at isolasjon rettes for å etablere avstand mellom undertaket og selve isolasjonen. Dette for å bedre ventileringen av kryploftet.

Når man påviser spor etter mus på kryploftet, kan det være starten på en rekke problemer hvis tiltak ikke gjøres. Gnagerne kan forårsake omfattende skader på isolasjon, elektriske ledninger og bygningsstrukturer etc. Tiltak med montering/ ettermontering av bedre musebånd kan være ett tiltak.

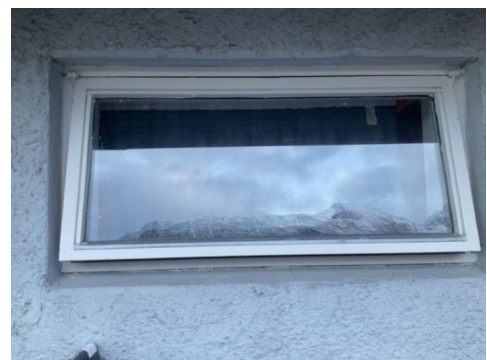
- Det er påvist avvik rundt innsetningsdetaljer.
- Karmene i vinduer er slitte og det er sprekker i trevirket.

Det må foretas utbedringer og rettinger ved detaljer rundt vinduer.

Det må påregnes vedlikehold ved vinduer fra byggeår.

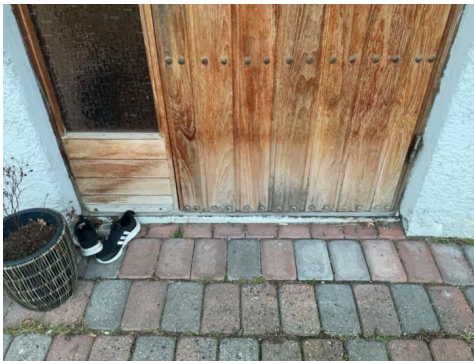
- Karmene i dører er værslitte utvendig og det er sprekker i treverket.

Det er registrert slitasje på overflater på karmen/ dørbblad som medfører vedlikehold.

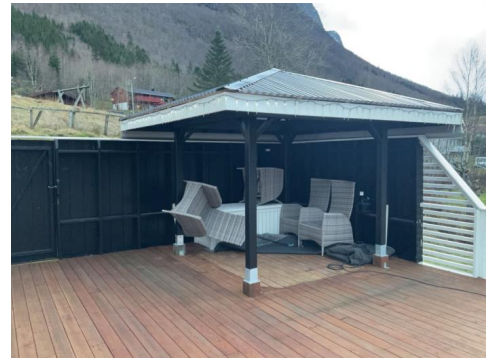
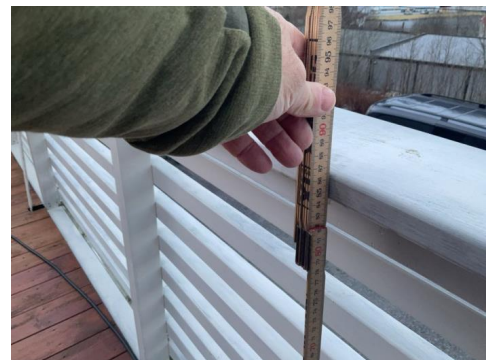
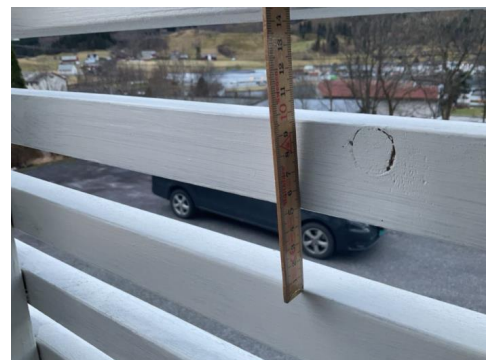
Vann må dreneres bort platene under veranda på boligens fremside. Konsekvens ved at det ligger vann på platene er at det kan utvikling av råtskade på konstruksjonen.

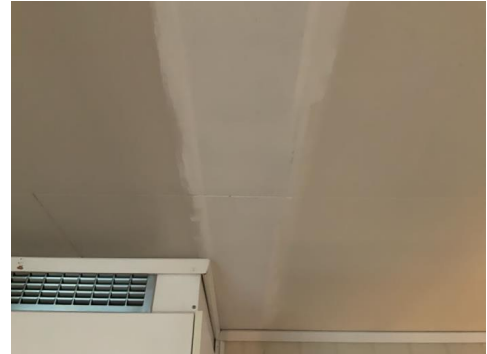
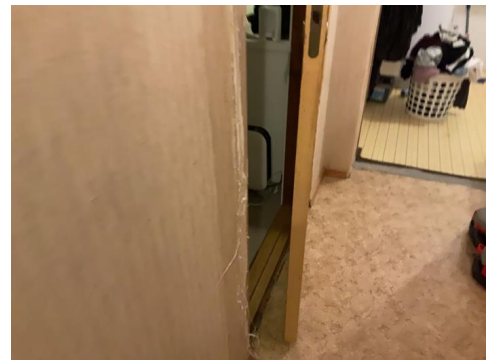
Overflater har på generelt grunnlag en del bruksslitasje og mindre skader, sår og rifter. Dette er spesielt i underetasjen som i gangen mot nord.

Det vil være påregnelig med oppgraderinger, utskiftninger, modernisering, samt vedlikehold av en del overflater innvendig.

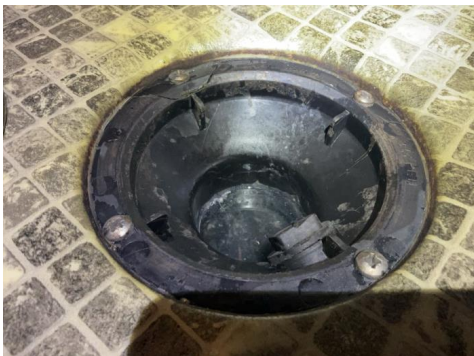
Det er registrert en liten sprekke i sluket ved klemring.

- Sluket må sjekkes og rengjøres jevnlig.
- Overvåk tilstanden jevnlig. For å få tilstandsgrad 0 eller 1 må slukløsningen skiftes ut og sannsynligvis må også membransjiktet skiftes/utbedres. Det er imidlertid vanskelig å si noe om tidspunktet for når dette er nødvendig.

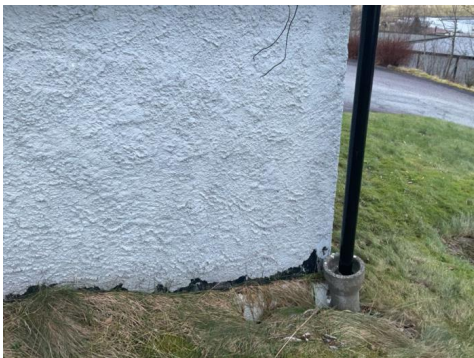
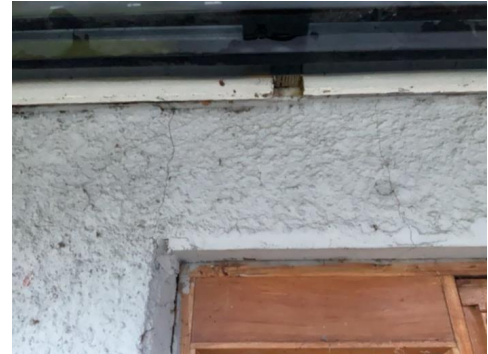
Det er registrert riss i overflater. Riss ligger innenfor det man kan forvente på grunnmur med denne alder og byggemetode.

Normalt videre vedlikehold, samt holde tilsyn med riss vil være påregnelig
