# Tilstandsrapport

Risikovurdering for Anticimex boligselgerforsikring

Helgesens gate 32  
0553 OSLO  
Gnr./Bnr.: 227/221  
Seksjonsnr. : 12  
Oslo kommune

Befaringsdato: 16.01.2025

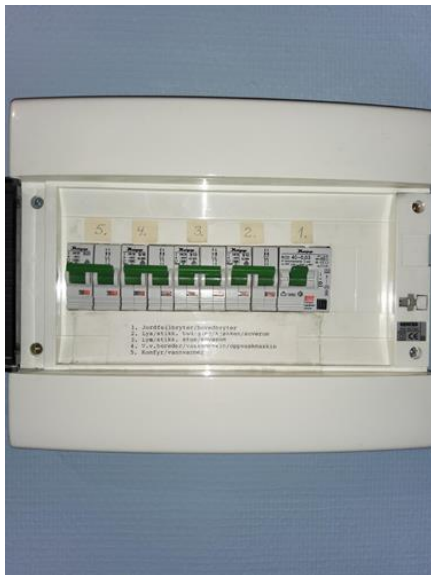
*Beskrivelse - [Sikringsskap ]*

Det er ikke fremlagt samsvarserklæring på det elektriske anlegget (tilstandsgrad settes i henhold til NS3600). Med bakgrunn i ovennevnte avvik bør det gjennomføres en utvidet el-kontroll av en kvalifisert elektrofaglig person.

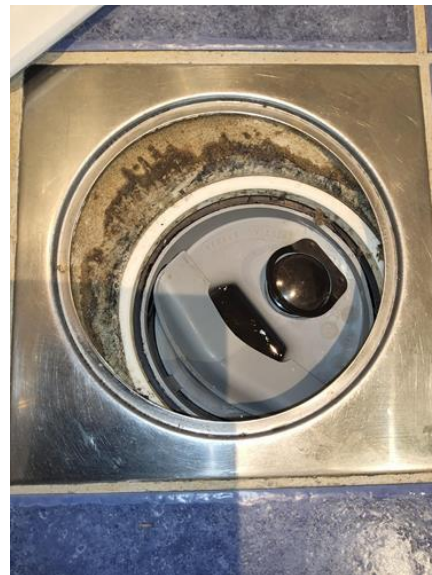
| | | Slukets plassering i forhold til at vann utenfor dusjsonen kan nå det | Sluket er isolert inne i dusjsonen. Vannsøl eller lekkasjevann utenfor denne sonen har ingen/redusert mulighet til å nå sluket. For å unngå vannskade bør tilstrekkelig mulighet til å nå sluket for vannsøl eller lekkasjevann etableres. |

*Kommentar - [Sluk ]*
